Advies over de afbouw van de nazorg op de IBC-locaties in Dordrecht

Deel 1

| Opdrachtgever | Gemeente Dordrecht |

| Datum | 25-03-2020 |

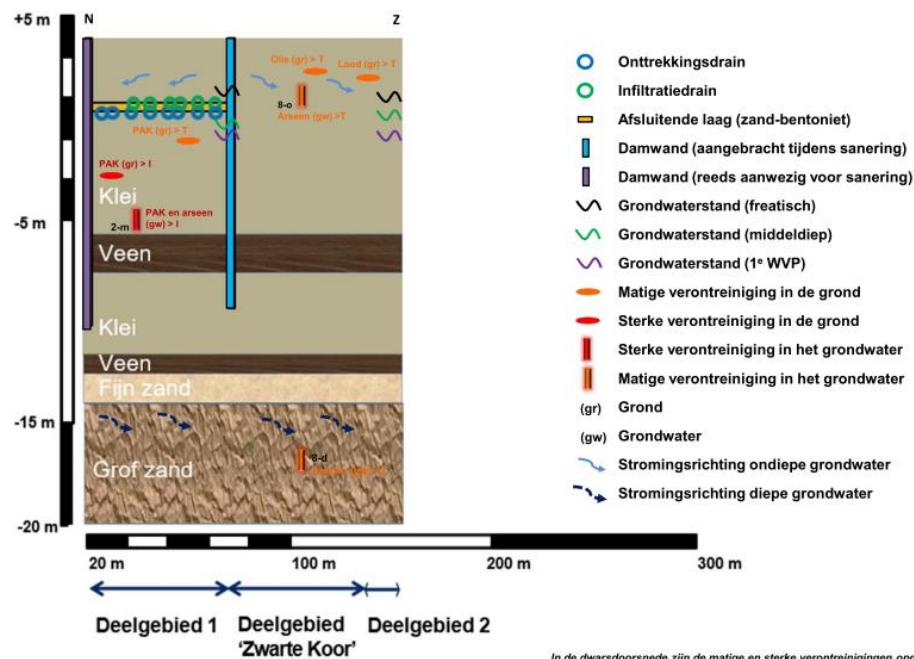
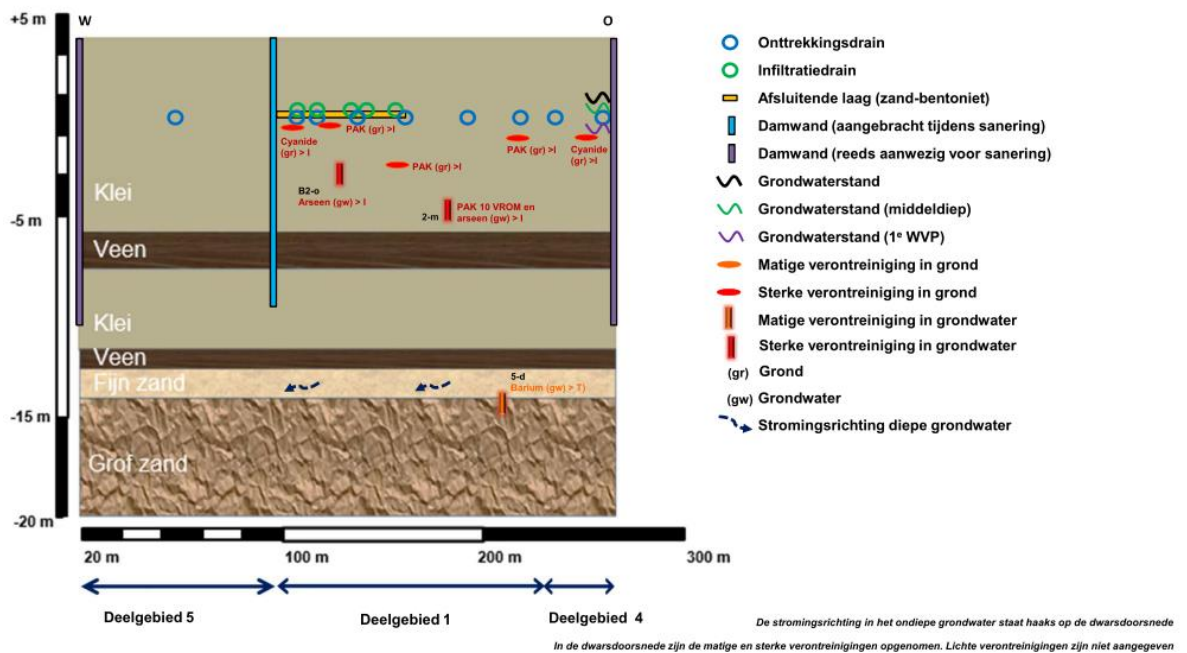
Figuur 2.2: Schematische weergave restverontreinigingen en oorspronkelijke nazorgvoorzieningen over twee dwarsdoorsneden (bron: Sweco)

In de grond zijn na sanering restverontreinigingen met bovengenoemde stoffen achtergebleven. De grond is na 1988 niet meer onderzocht. Bij de grondwatermonitoring zijn dezelfde verontreinigende stoffen aangetroffen, maar daarbij is geen verspreiding geconstateerd. Het betreft meestal licht verhoogde concentraties, die de interventiewaarden niet overschrijden. In het verleden zijn echter ook sterk verhoogde concentraties aangetroffen van metalen – vooral arseen maar dat wordt niet gerelateerd aan de gasfabriek – cyanide, olie en PAK. De concentraties zijn overwegend licht fluctuerend tot stabiel of laten een afnemende trend zien. In de laatste meetronde in 2019 zijn geen sterk verhoogde concentraties meer aangetroffen. Daarbij moet echter worden opgemerkt dat monitoring in peilbuizen met eerder geconstateerde hoge verontreinigingsconcentraties soms niet is voortgezet waarmee volledige meetreeksen niet altijd beschikbaar zijn. Een uitgebreide beschrijving van de actuele situatie is gegeven in 'Nazorgstatusrapport 2019, voormalig gasfabrieksterrein Bleijenhoeck te Dordrecht Wbb-nr: ZH050500003' (Sweco, 4 juli 2019). Een samenvatting is gegeven in Figuur 2.2.

In de dwarsdoorsnede zijn de matige en sterke verontreinigingen opgenomen. Lichte verontreinigingen zijn niet aangegeven

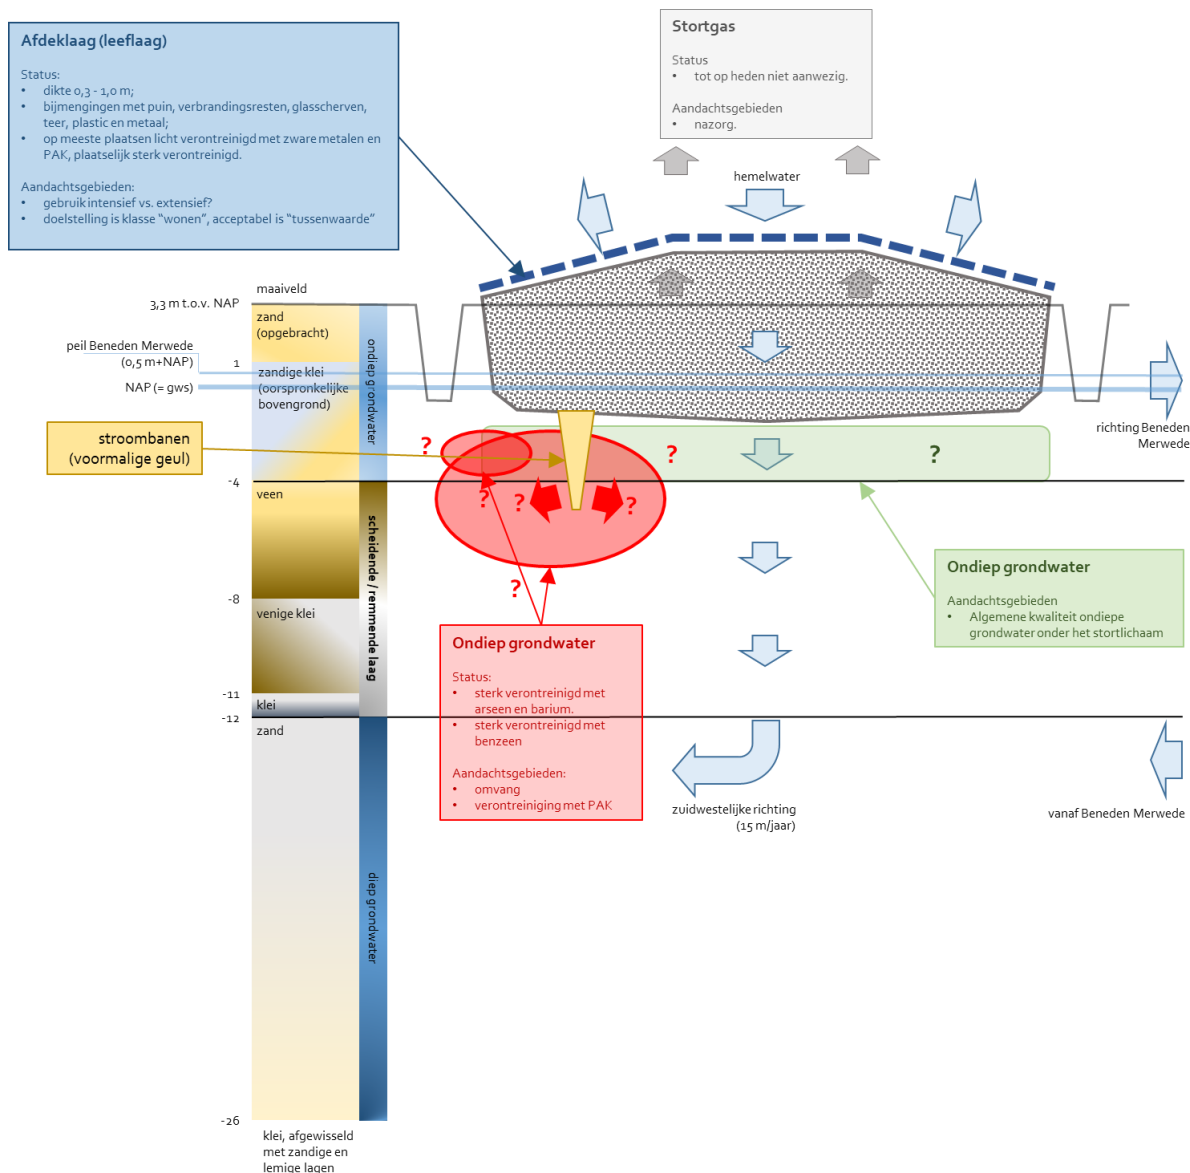
Figuur 3.2: Schematische weergave restverontreinigingen en nazorgvoorzieningen (bron: Tritium)

De concentraties voor arseen en barium liggen boven de actiewaarden (= interventiewaarden). Onder het stortmateriaal wordt op één plaats de ecotoxicologische grenswaarde (van 30 $\mu\text{g/l}$) voor PFOA overschreden. De aangetroffen verontreinigingen betreffen veelal plaatselijke overschrijdingen waarvoor vooralsnog geen duidelijke stijgende trend is vastgesteld.

De uitgangssituatie voorafgaand aan de afgifte van de beschikking is beschreven in de 'Nazorrapportage 2018 Crayesteijn Oost Dordrecht (1807/006/SR)' (Tritium, 10 mei 2019) en in Figuur 3.2 samengevat.

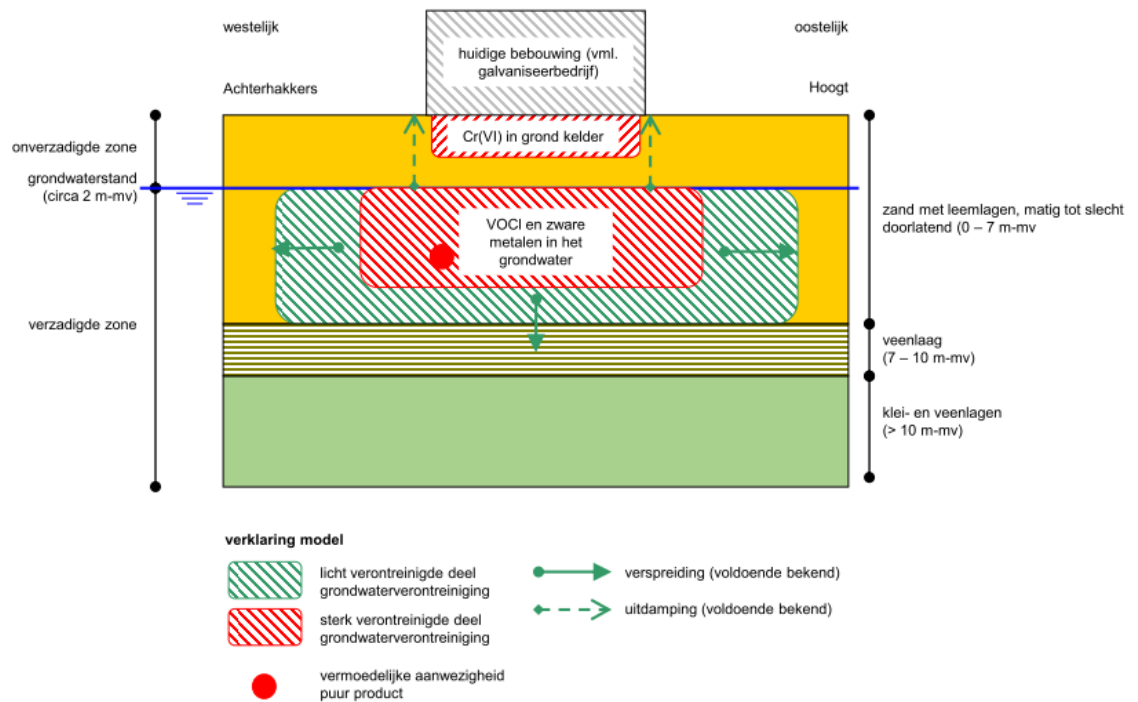
Figuur 4.1: Schematische weergave restverontreinigingen (bron: Tritium)

Het grondwater is sterk (boven de interventiewaarde) verontreinigd met trichlooretheen (TRI), 1,2-cis-dichlooretheen (CIS), vinylchloride (VC) en chroom(VI), afkomstig uit gestort materiaal in de kruipruimte. De sterke chroomverontreiniging beperkt zich tot de onmiddellijke omgeving van de bebouwing, de sterke CKW-verontreiniging is aanzienlijk wijder verspreid. De actuele situatie is beschreven in: 'Nazorgrapportage 2018, Hoogt 13-14 Dordrecht (1804/117/CJ, versie 0)'; Tritium, 21 maart 2019. De situatie is samengevat in Figuur 4.1.

Aanbevolen wordt de voorgenomen elektronendonorinjecties volgens plan uit te voeren en het effect te monitoren op de biogeochemie in de bodem en op de aanwezige CKW- en chroomverontreiniging. Indien uit deze procesmonitoring blijkt dat de gewenste omzetting van chroom plaatsvindt en voldoende organische stof aanwezig blijft om daarmee verspreiding te voorkomen, met daarbij zo veel mogelijk omzetting van de verontreinigingsvracht tot onschadelijke stoffen, kan worden overgegaan op passieve nazorg.

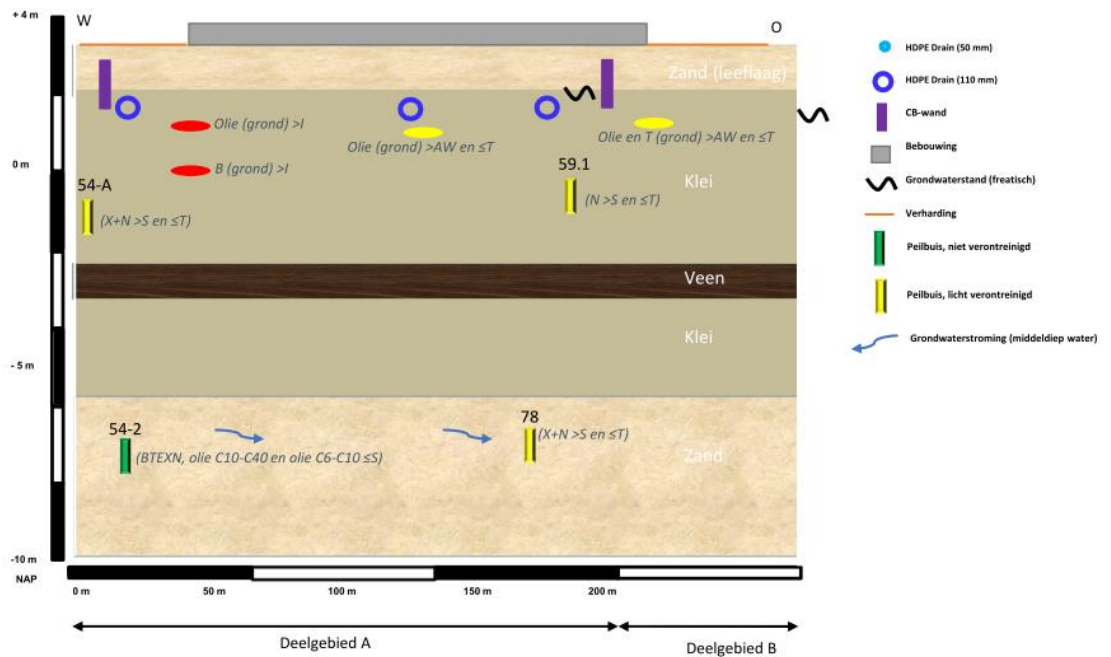
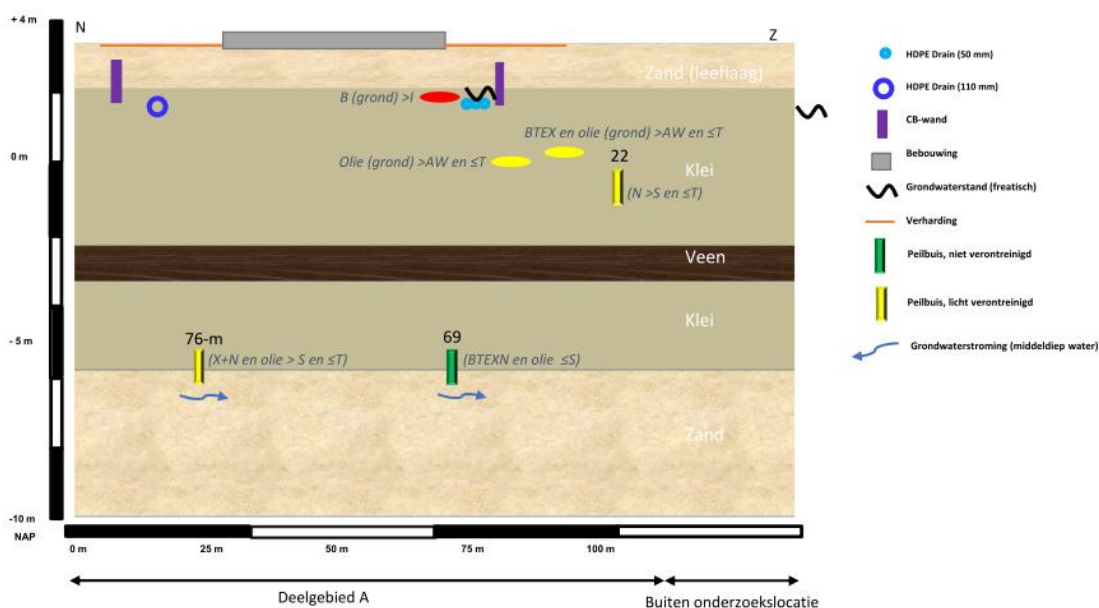
Figuur 5.1: Schematische weergave restverontreinigingen en nazorgvoorzieningen (bron: Sweco)

Het grondwater binnen de CB-wand was licht tot sterk verontreinigd met minerale olie en vluchtige aromaten. Over de tijd zijn de concentraties van deze verontreinigingen afgenomen en resteren, zowel binnen als buiten de CB-wand in het grondwater nog hooguit licht verhoogde concentraties van minerale olie en vluchtige aromaten. De concentratie aan vluchtige oliecomponenten (C6-C10) voldoet aan de toetsing aan een actiewaarde van DCMR (250 µg/l) uit 2002, maar die is volgens het bevoegd gezag achterhaald. De actuele situatie is gedetailleerd beschreven in 'Nazorgstatusrapport 2018 Locatie Laan der Verenigde Naties 109-111 te Dordrecht' (Sweco, referentienummer SWNL0254907, 25 januari 2019) en samengevat in Figuur 5.1.

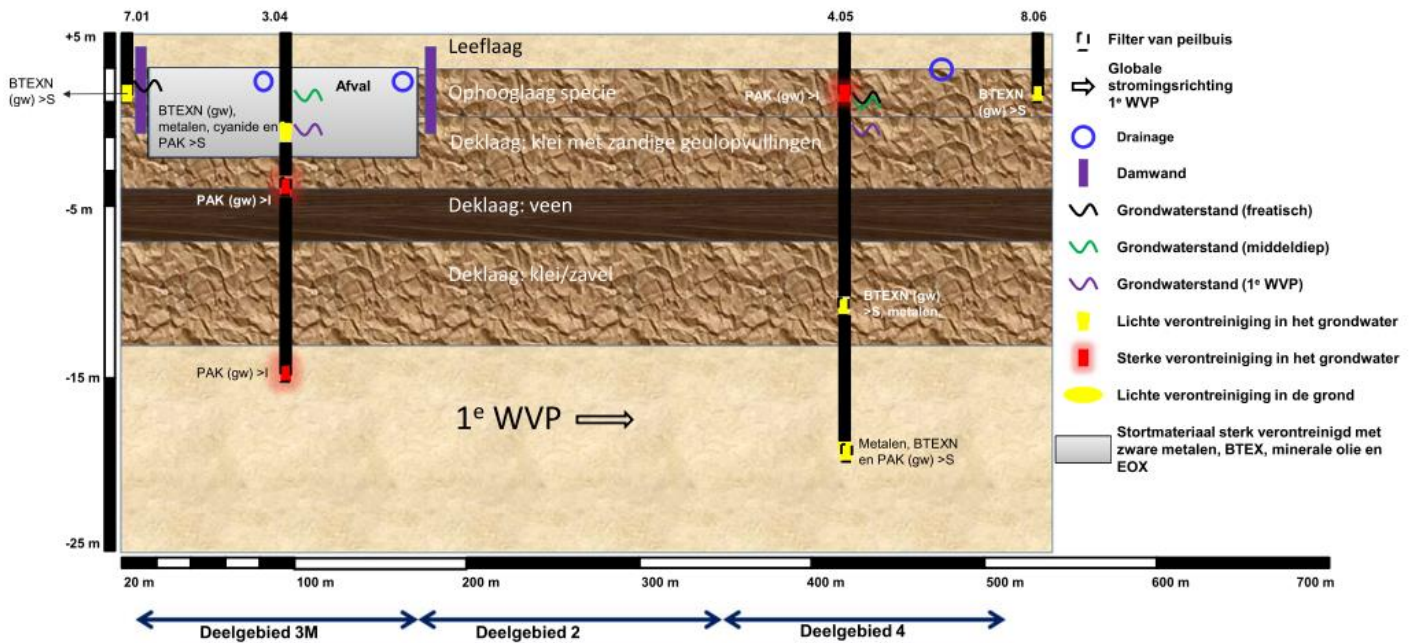
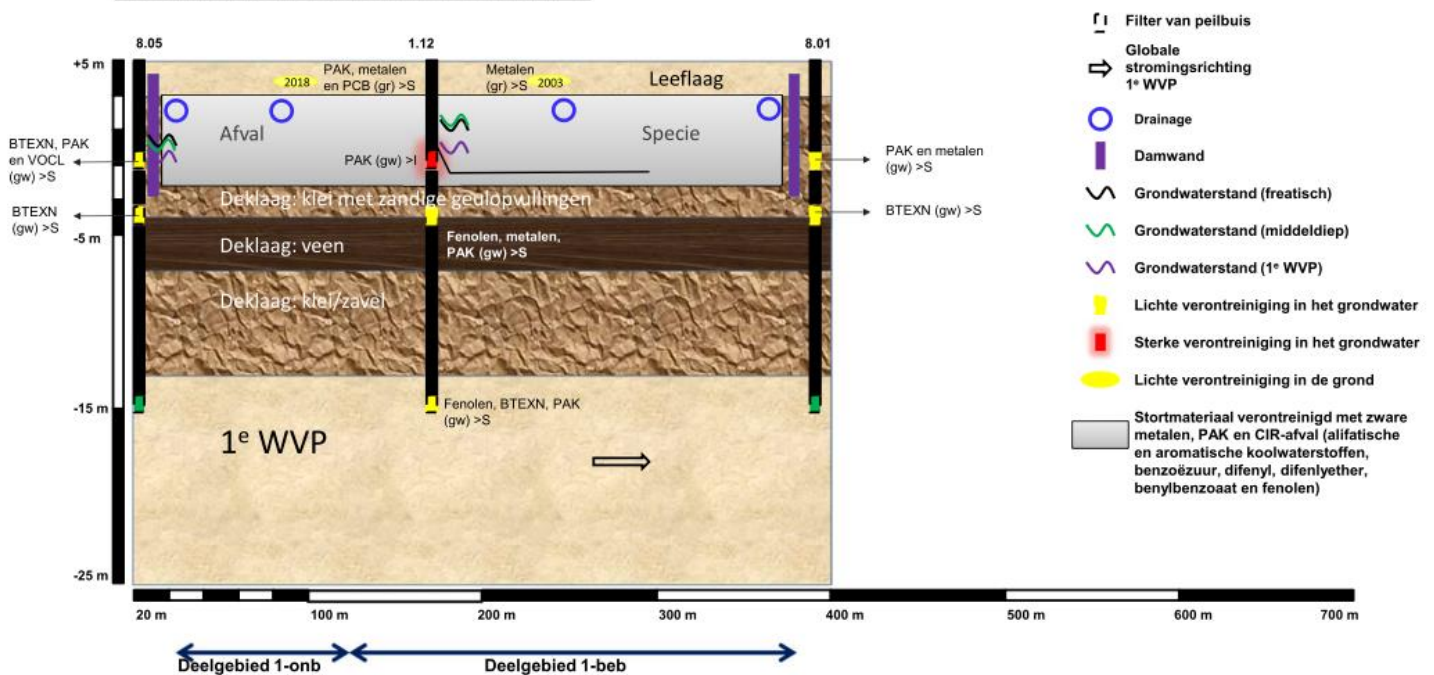
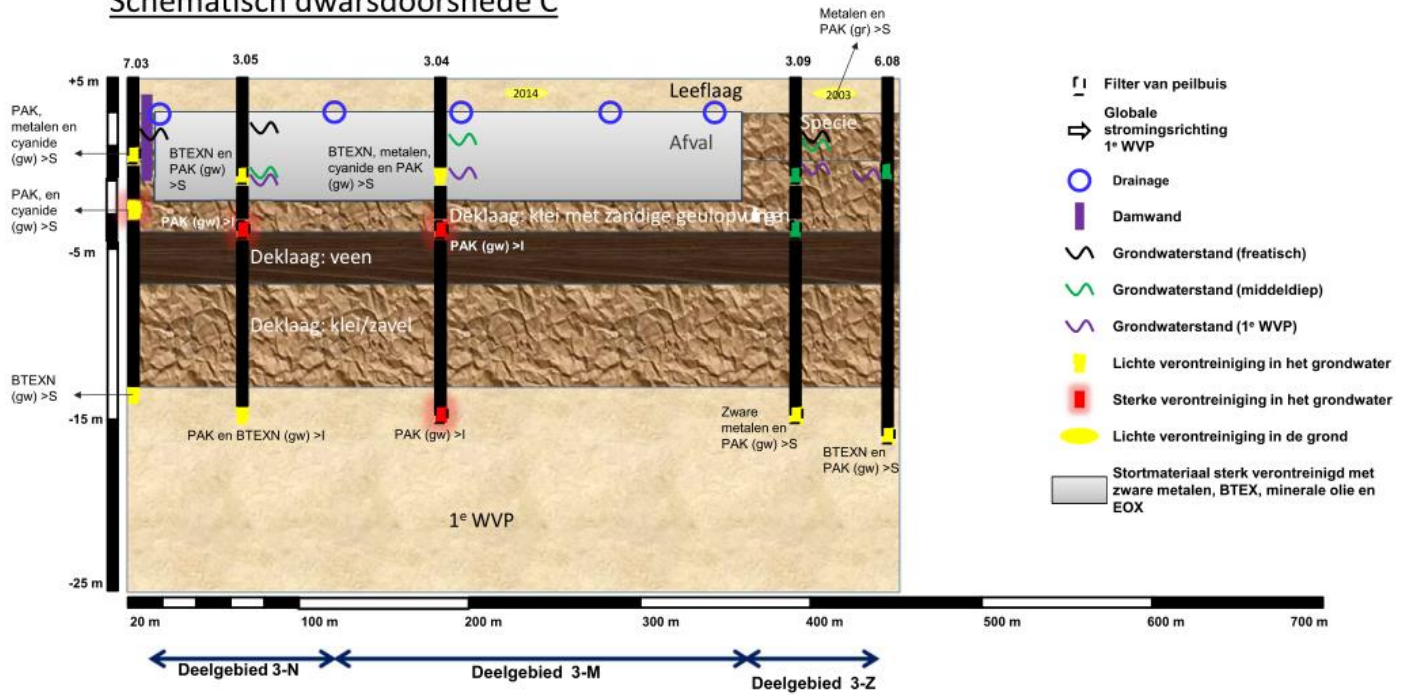
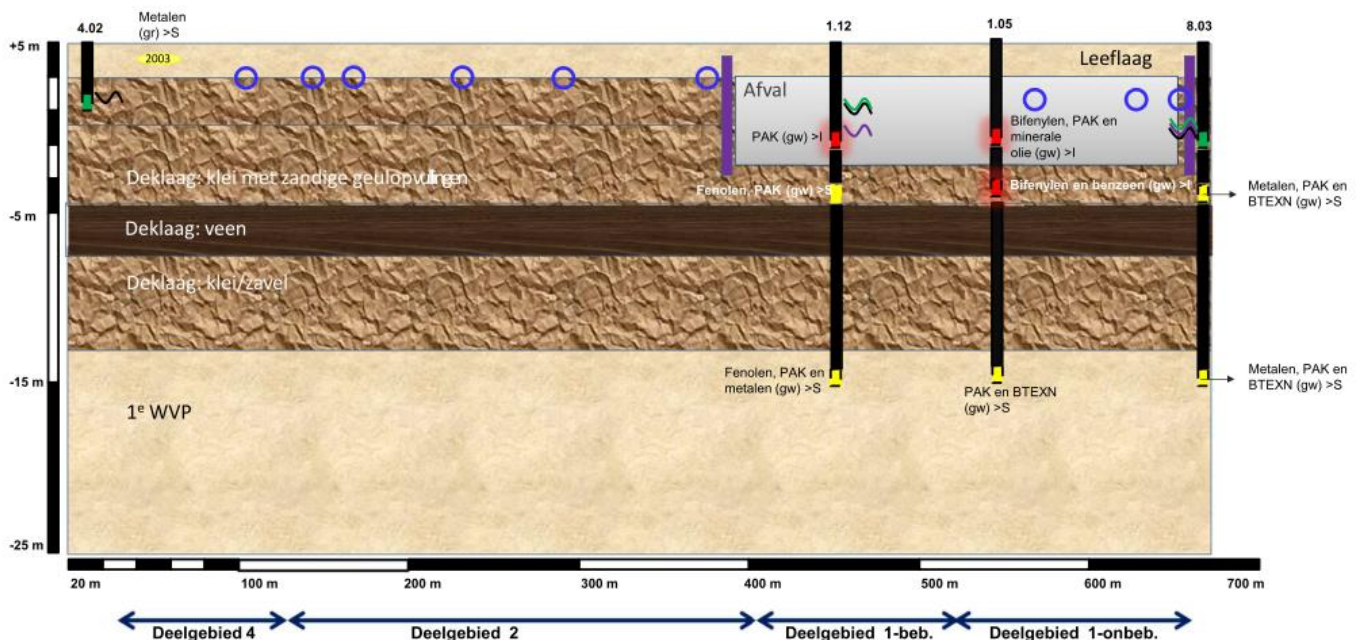
Figuur 6.2 Schematische weergave restverontreinigingen en nazorgvoorzieningen in profielen als dwarsdoorsneden door de verschillende deelgebieden. (bron: Sweco)

In de bodem van de locatie zijn diverse verontreinigingen aanwezig bestaande uit metalen, cyanide, PAK, vluchtige aromaten, fenol, cresolen en PFAS. De concentraties van de verontreinigende stoffen nemen af. Op basis van bemonstering van zowel peilbuizen als drainwater blijkt dat thans alleen nog in de deelgebieden 1 en 3 sterke verontreinigingen worden aangetroffen. Dit betreft olie, PAK en benzeen. Benzeen is in deelgebied 1 tot een maximale diepte van 11 meter minus maaiveld (nog in de deklaag) boven de interventiewaarde gevonden. In dit deelgebied zijn tevens hoge concentraties aan difenylether, bifenyl en p-(tert)butylfenol aanwezig, waarop elders niet is onderzocht. P-(tert)butylfenol is sinds juli 2019 op de lijst van zeer zorgwekkende stoffen (ZZS) opgenomen. De drain buiten de damwand van 3-noord is voor een cyanideverontreiniging, maar hier wordt niet op gecontroleerd. In Figuur 6.2 zijn de restverontreinigingen en de nazorgvoorzieningen op de locatie schematisch weergegeven.

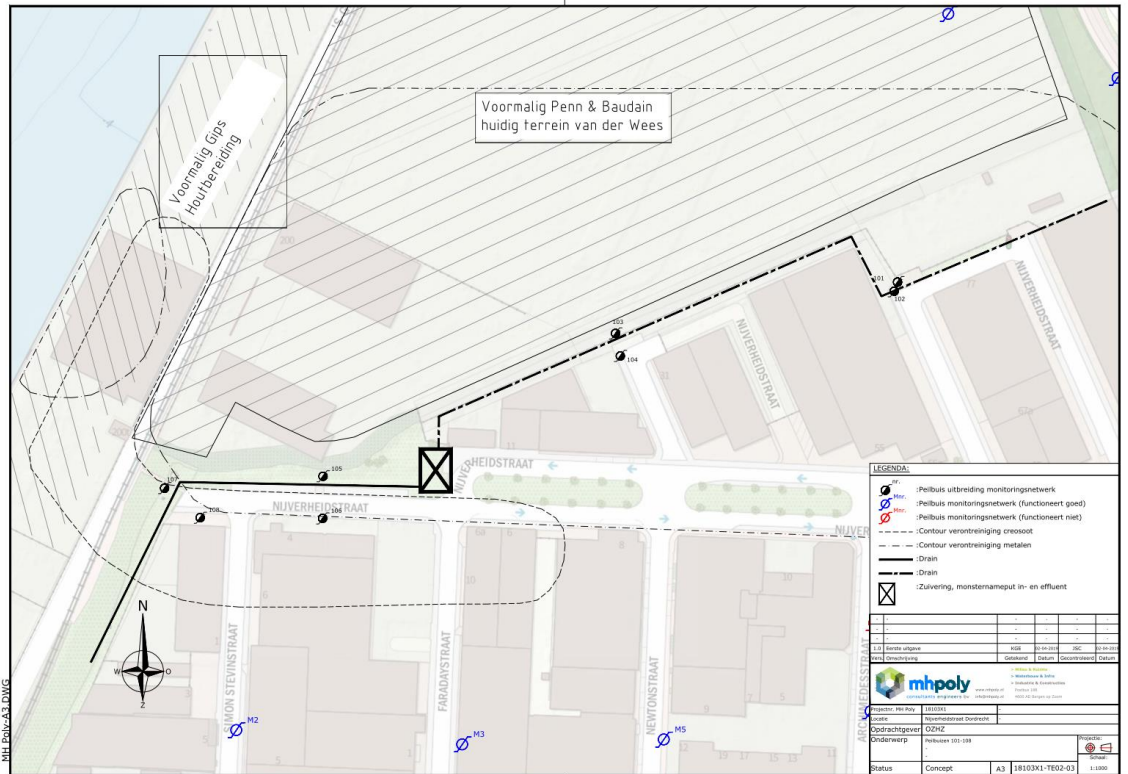
Uit het laatste nazorgstatusrapport komt naar voren dat de beheersende werking van het systeem voldoende lijkt en er geen verdere verspreiding van de verontreinigingen lijkt plaats te vinden. Wel moet worden opgemerkt dat de afstand tussen de peilbuizen die ten zuiden van de drains zijn geplaatst te groot blijkt om eventuele verspreiding voorbij de drains goed te kunnen volgen. Omdat hier in het verleden vrij ondiepe filters zijn geplaatst kan eventuele verticale verspreiding niet goed worden vastgesteld. Meer oostelijk, waar slechts lichte verontreinigingen zijn aangetroffen, staan juist peilbuizen met diepere filters (ten opzichte van het maaiveld). Dit vanwege een (waarschijnlijk inmiddels beëindigde) onttrekking ten noordoosten van de locatie bij Drechtunnel Zuid van circa 400 kuub per uur. Meerdere verticale filters dicht bij de drain zouden aanzienlijk meer zekerheid hebben verschaft over verspreiding van de verontreinigingen. Nu kan niet met zekerheid worden gesteld dat voorbij de drain geen significante verontreiniging aanwezig is, zodat niet kan worden uitgesloten dat toch verspreiding optreedt.

Figuur 7.1: Situatietekening Nijverheidstraat met westelijk de creosootverontreiniging in en bij een dijklichaam en noordelijk het terrein met de pyrietslakken waar de verontreiniging met zware metalen vandaan komt (bron: MHPoly)

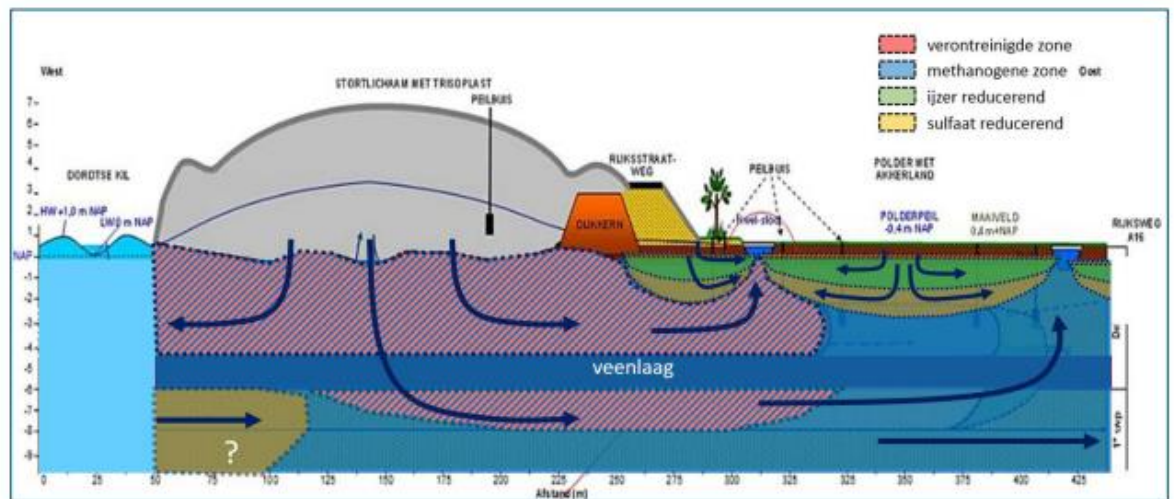
Figuur 9.2 Dwarsdoorsnede locatie Transberg (bron: RoyalHaskoningDHV)

De condities in de bodem zijn in het verspreidingsgebied sulfaatreducerend tot methanogeen en daardoor niet optimaal voor afbraak van aromaten, zie de dwarsdoorsnede in Figuur 9.2. Uitgevoerde isotopenanalyses geven geen uitsluitsel in hoeverre afbraak van benzeen plaatsvindt, waarschijnlijk vanwege gecompliceerde stroombanen waarin de peilbuizen niet goed zijn gepositioneerd. De hydrologische situatie, met een opbolling van de grondwaterstand tussen sloten in een stroomafwaarts gelegen polder, zou kunnen resulteren in een vrij stabiele situatie. Verspreiding van de verontreiniging met barium wordt mogelijk tegengehouden door adsorptie aan klei. Zie verder 'Tweede fase onderzoek afbouw mogelijkheden IBC stortplaats Transberg Dordrecht Onderzoek NA aromaten en stofgedrag Barium en Boor' (Royal HaskoningDHV, referentie BG1802-RHD-ZZ-XX-RP-Z-0003, 20 februari 2020).

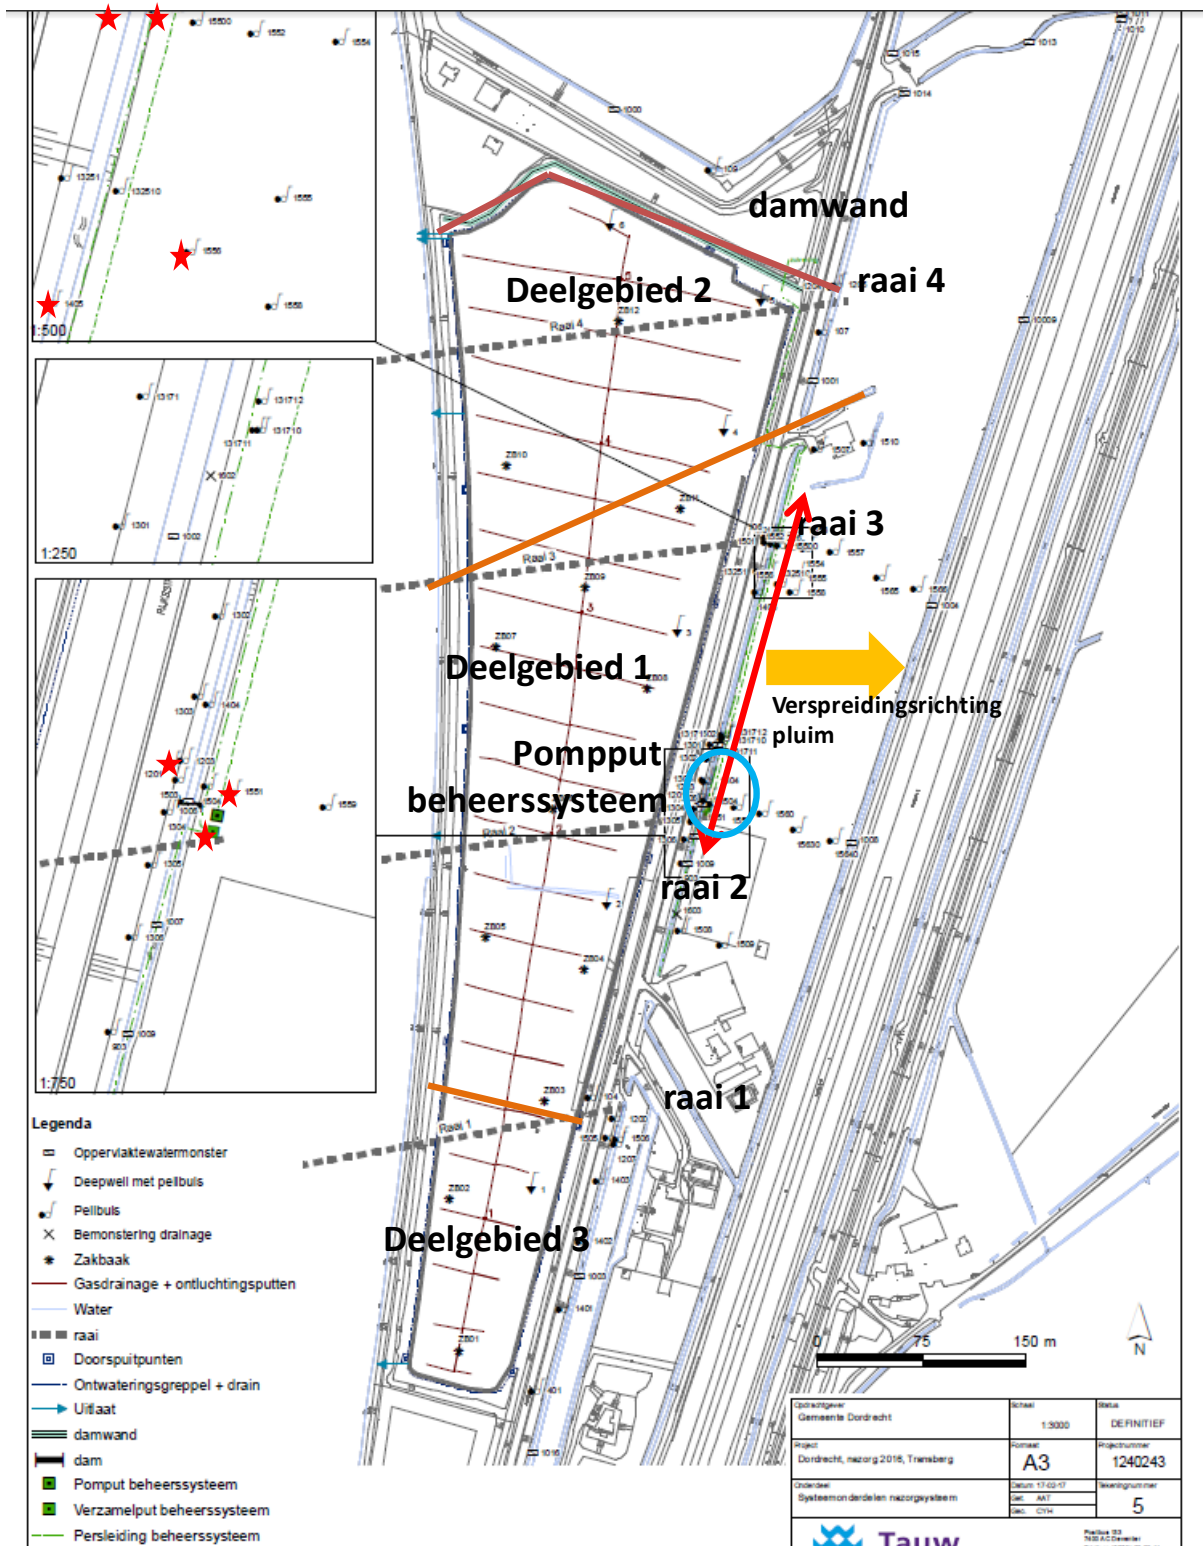
Figuur A.9: IBC-locatie Transberg met verschillende deelgebieden en raaien. De gele peil geeft de richting van de verspreiding van de verontreinigingen zoals benzeen. De rode sterren zijn de suggesties voor peilbuizen voor het isotopenmetingen

Voor boor is niet precies bekend wat het gedrag in de bodem is. Wel blijkt boor over het algemeen vrij mobiel te zijn. Daarom wordt geadviseerd voor boor als volgende stap direct al de humaan- en ecotoxicologische risico's in het verspreidingsgebied te evalueren, voor zover dat nog niet is gebeurd in de risico-evaluatie die Tauw heeft uitgevoerd. Dat betreft het in kaart brengen van mogelijke blootstellingsroutes en het toetsen van de mate van eventuele blootstelling.
