Notitie

Datum 12 januari 2022

Onderwerp Inventarisatie bodemverontreinigingssituatie, onderzoeksnoodzaak en saneringsnoodzaak t.b.v. herontwikkeling Maasterras Dordrecht.

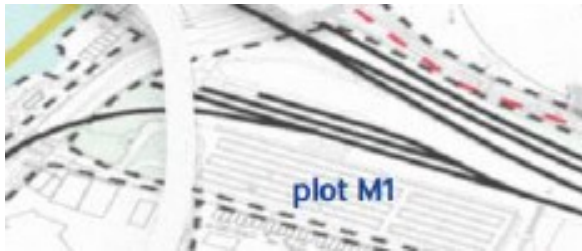
PLOT M1

Plot M1 Gedeelte huidig parkeerterrein

- Voldoende onderzocht in opdracht NS (diverse zeer uitgebreide onderzoeken)
 - Globale Verontreinigingssituatie:
 - * gehele locatie: 0-2 m-mv en wellicht dieper sterk verontreinigd zware metalen en PAK (immobiel)

- * westelijk deel (Dokweg tot voorbij brug): tot grote diepte grond en grondwater zeer sterk verontreinigd met creosoot (carboleum; mobiel, uitdampend). Plaatselijk zaklaag puur product aanwezig. Mogelijk onsaneerbaar, grote belemmeringen voor woningbouw, ter plaatse van puur product geldt verbod op diep heien. Verontreinigd ondiep grondwater stroomt mogelijk te veel uit naar rivier. Hier vindt in opdracht van NS nog onderzoek naar plaats. Mogelijk zijn maatregelen nodig.

- * diepe grondwaterverontreiniging (16-26 m-mv) met pluim tot rotonde Hugo de Grootplein. Deze verontreiniging wordt gemonitord in opdracht van NS om te controleren of het zich niet te veel verplaatst. Tot nu toe blijft dit beperkt. Als er in de toekomst blijkt dat de verplaatsing te groot is, moeten er beheersmaatregelen worden genomen.

- Westelijk deel: Bodemsanering noodzakelijk bij herontwikkeling, maar mogelijk technisch/financieel niet uitvoerbaar
 - Overig deel: Bodemsanering noodzakelijk bij herontwikkeling, technisch/financieel waarschijnlijk uitvoerbaar

- NB: Deze locatie betreft een gedempte haven. Plaatselijk komt tot grotere diepte grof puin voor. Wellicht geeft dit problemen bij heiwerkzaamheden.

Plot M1 gedeelte huidig rangeerterrein NS

- Gedeeltelijk onderzocht in opdracht NS tijdens afperking creosoot verontreiniging op parkeerterrein (zie boven). Aanvullend onderzoek nodig in ontwikkelingsfase.
- Globale Verontreinigingssituatie:
 - * bevat uitloper creosootverontreiniging parkeerterrein (zie boven) met zelfde beperkingen
 - * Verwacht verontreinigingsbeeld: 0-2 m-mv integraal sterk verontreinigd zware metalen en PAK (immobiel), met plaatselijk kleine vlekken met mobiele verontreiniging (minerale olie, vluchtige aromaten)
- Bodemsanering noodzakelijk bij herontwikkeling

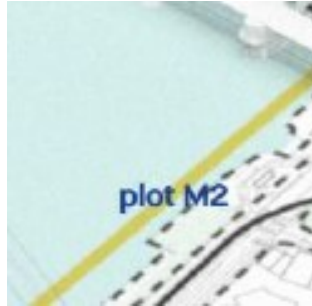
PLOT M2

Plot M2 noordelijk deel (woningen)

- Niet eerder onderzocht. Geen onderzoek nodig t.b.v. OER. Onderzoek nodig in ontwikkelingsfase.
- Verwacht verontreinigingsbeeld: 0-1 m-mv integraal sterk verontreinigd zware metalen en PAK (immobiel)
- Bodemsanering waarschijnlijk noodzakelijk bij herontwikkeling

Plot M2 centraal deel (voormalig tankstation)

- Gedeeltelijk onderzocht in opdracht NS tijdens afperking creosoot verontreiniging op parkeerterrein plot M1 (zie boven). Geen onderzoek nodig t.b.v. OER. Aanvullend onderzoek nodig in ontwikkelingsfase.
- Globale Verontreinigingssituatie:
 - * bevat vanaf 3 m-mv uitloper creosootverontreiniging parkeerterrein plot M1 (zie boven) met zelfde beperkingen
 - * Verwachte verontreinigingsbeeld: 0-3 m-mv licht verontreinigd.
- Bodemsanering noodzakelijk bij herontwikkeling

Plot M2 zuidelijk deel

- Voldoende onderzocht t.b.v. OER. (oriënterend onderzoek UDM 2009). Aanvullend onderzoek nodig in ontwikkelingsfase.
- Globale Verontreinigingssituatie: overwegend licht verontreinigd, met plaatselijk een vlek met een sterke PAK verontreiniging.
- Bodemsanering waarschijnlijk niet noodzakelijk bij herontwikkeling

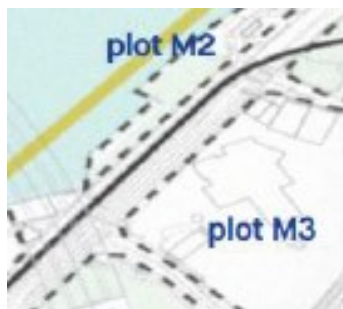
PLOT M3

Plot M3 garagebedrijf noord-westhoek (Weeskinderendijk 5)

- Voldoende onderzocht t.b.v. OER. (diverse rapporten 1991-2020). Aanvullend onderzoek nodig in ontwikkelingsfase.
- Globale verontreinigingssituatie: middelgrote verontreiniging met minerale olie en aromaten.
- Bodemsanering noodzakelijk bij herontwikkeling

Plot M3 overige bebouwing langs Weeskinderendijk

- Voldoende onderzocht t.b.v. OER. Aanvullend onderzoek nodig in ontwikkelingsfase.
- Diverse kleine bodemsaneringen in verleden
- Globale verontreinigingssituatie: voornamelijk licht tot matig verontreinigd, enkele restverontreinigingen met PAK en olie.
- Bij herontwikkeling waarschijnlijk kleinschalige bodemsanering noodzakelijk

Plot M3 middenterrein (vml. Stuurmanterrein)

- Voldoende onderzocht t.b.v. OER. Aanvullend onderzoek nodig in ontwikkelingsfase.
- Diverse saneringen uitgevoerd in verleden
- Globale verontreinigingssituatie: licht/matig verontreinigde bovengrond. Sterk verontreinigde ondergrond (zware metalen/PAK – immobiel).
- Bodemsanering waarschijnlijk noodzakelijk bij herontwikkeling

Plot M3 westpunt (vml. Tankstation)

- Voldoende onderzocht t.b.v. OER. Aanvullend onderzoek nodig in ontwikkelingsfase.
- Bodemsanering uitgevoerd in verleden
- Verwachte verontreinigingssituatie: licht/matig verontreinigde bovengrond. Sterk verontreinigde ondergrond (zware metalen/PAK – immobiel). Mogelijk nog restverontreiniging met minerale olie aanwezig.
- Bodemsanering waarschijnlijk noodzakelijk bij herontwikkeling

Plot M3 zuidelijk deel (vml. Ozonterrein)

- Voldoende onderzocht t.b.v. OER. Aanvullend onderzoek nodig in ontwikkelingsfase.
- Onvolledig bodemsanering uitgevoerd in 2018 (isolatie door verharding)
- Verwachte verontreinigingssituatie: integraal sterk verontreinigd tot ca 2 m-mv (zware metalen/PAK – immobiel). Plaatselijk een spot met VOCl (per en tri).
- Bodemsanering noodzakelijk bij herontwikkeling

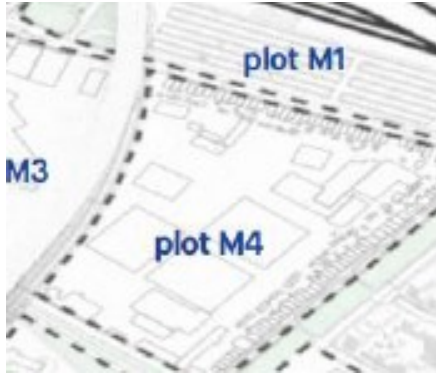
PLOT M4

Plot M4 westelijke deel

- Voldoende onderzocht t.b.v. OER. Onderzoeken zijn recent afgerond of lopen nog. Onderzoeken uitgevoerd i.o.v. gemeente Dordrecht in kader aankoop.
 - Globale verontreinigingssituatie: 0-2 m-mv integraal sterk verontreinigd met zware metalen/PAK (immobiel). Plaatselijk kleine spots met olieverontreiniging.
 - Bodemsanering noodzakelijk bij herontwikkeling
- NB: Deze locatie betreft een gedempte haven/balkengat. Plaatselijk komt tot grotere diepte grof puin voor. Wellicht geeft dit problemen bij heiverzaamheden.

Plot M4 oostelijke deel (NMI Hugo de Grootplein 1)

- Voldoende onderzocht t.b.v. OER. (onderzoek uit 2006). Aanvullend onderzoek nodig in ontwikkelingsfase.
- Globale verontreinigingssituatie: maximaal lichte verontreinigingen
- Bodemsanering waarschijnlijk niet noodzakelijk bij herontwikkeling

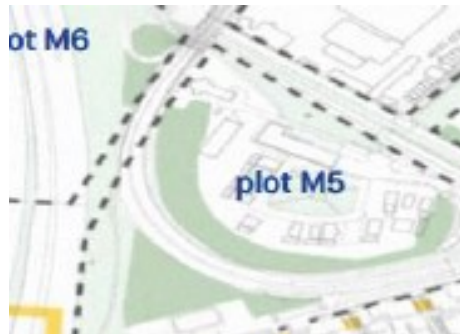
PLOT M5

Plot M5 noordelijk deel tussen Weeskinderendijk en oprit naar brug (woonwagenkampje)

- Voldoende onderzocht t.b.v. OER. (diverse onderzoeken 1987-2008). Deel van onderzoeken niet eenvoudig terugvindbaar in archief OZHZ. Aanvullend onderzoek nodig in ontwikkelingsfase.
- Globale verontreinigingssituatie: maximaal lichte verontreinigingen
- Bodemsanering waarschijnlijk niet noodzakelijk bij herontwikkeling

Plot M5 zuidwestelijk deel buiten oprit naar brug.

- Geen onderzoek bekend, maar gezien omgeving ook niet nodig t.b.v. OER. Onderzoek nodig in ontwikkelingsfase.
- Verwachte verontreinigingssituatie: maximaal lichte verontreinigingen
- Bodemsanering waarschijnlijk niet noodzakelijk bij herontwikkeling

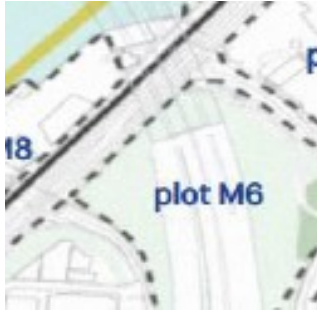
PLOT M6

Plot M6 rijbaan A16

- Voldoende onderzocht t.b.v. OER (Verkennd onderzoek 2019 DETA). Aanvullend onderzoek nodig afhankelijk van ontwikkelingen.
- Verontreinigingssituatie: bovengrond onder verharding sterk verontreinigd met zink
- Bodemsanering noodzakelijk bij herontwikkeling

Plot M6 groenzones A16

- Geen onderzoek bekend, maar gezien omgeving ook niet nodig t.b.v. OER. Onderzoek nodig in ontwikkelingsfase (afhankelijk van ontwikkelingen).
- Verwachte verontreinigingssituatie: onbekend. Op basis van beschikbare data omgeving is de bovengrond mogelijk sterk verontreinigd met zware metalen. Mogelijk valt het mee.
- Bodemsanering mogelijk noodzakelijk bij herontwikkeling

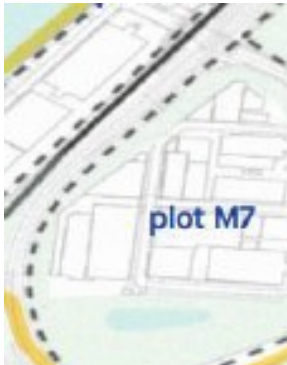
PLOT M7

Plot M7 bedrijfsterrein De Put

- Voldoende onderzocht t.b.v. OER. (diverse onderzoeken 1985-2009). Sommige onderzoeken niet eenvoudig terugvindbaar in archief OZHZ. Aanvullend onderzoek nodig in ontwikkelingsfase.
- Globale verontreinigingssituatie: in algemene zin maximaal lichte verontreinigingen, met plaatselijk een sterke maar beperkte olieverontreiniging
- Bij herontwikkeling beperkte bodemsanering noodzakelijk

Plot M7 groenzone ten zuiden van bedrijfsterrein

- Geen onderzoek bekend, maar gezien omgeving ook niet nodig t.b.v. OER. Onderzoek nodig in ontwikkelingsfase (afhankelijk van ontwikkelingen).
- Verwachte verontreinigingssituatie: maximaal lichte verontreinigingen
- Bodemsanering waarschijnlijk niet noodzakelijk bij herontwikkeling

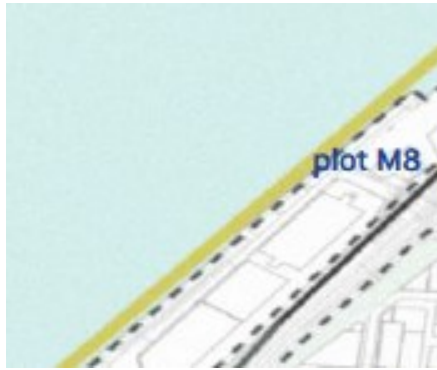
PLOT M8

Plot M8 – noordelijk deel (Laan der VN 1-67)

- Voldoende onderzocht t.b.v. OER. (diverse onderzoeken 1993-2009). Deel van de onderzoeken niet eenvoudig terugvindbaar in archief OZH. Aanvullend onderzoek nodig in ontwikkelingsfase.
- Globale verontreinigingssituatie: maximaal lichte verontreinigingen
- Bodemsanering waarschijnlijk niet noodzakelijk bij herontwikkeling

Plot M8 – centraal deel (Laan der VN 75-101)

- Voldoende onderzocht t.b.v. OER. (deelonderzoek 2015 DETA) Aanvullend onderzoek nodig in ontwikkelingsfase.
- Globale verontreinigingssituatie: 0-2 m-mv sterk verontreinigd met zware metalen.
- Bodemsanering noodzakelijk bij herontwikkeling

Plot M8 – zuidelijk deel (Laan der VN 109-111)

- Gesaneerd en voldoende onderzocht t.b.v. OER. (saneringsevaluatie 2021 Sweco). Aanvullend onderzoek nodig in ontwikkelingsfase.
- Globale verontreinigingssituatie onder bebouwing: 0-2 m-mv sterk verontreinigd met zware metalen. Mogelijk nog oliespot aanwezig .
- Globale verontreinigingssituatie buiten bebouwing: 0-1 m-mv lichte verontreinigde leeflaag; 1-2 m-mv sterk verontreinigd met zware metalen.
- Aanvullende bodemsanering noodzakelijk bij herontwikkeling
