Nevelinspectierapport.

Gemeente: Dordrecht
Contactpersoon: De heer Vreeven

Datum uitvoering: 15 – 09 - 2020
Adres werkzaamheden: Hazelaarlaan
Reden tot nevelinspectie: Afdichtingscontrole t.b.v. woningbouw nabij de installatie.

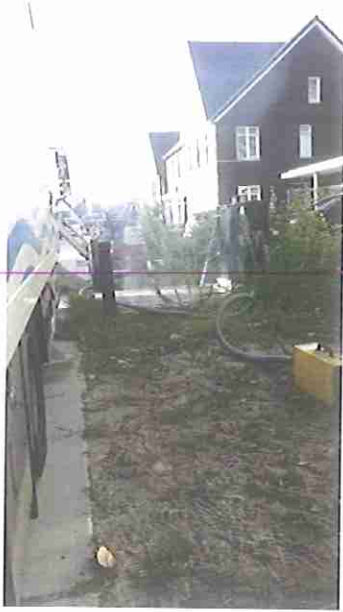
1.	Enige lekkage door de mantelbuizen tussen de pompput ruimte en de kast.
2.	Enige lekkage rond om het luik in dicht stand. Luik is ook niet ontworpen om een complete gasdichte afdichting te garanderen.
3.	Enige lekkage rond de davitpot ter bediening van de plaatafsluiter van het vrijerval riool. Davit potten zijn ook niet ontworpen om een complete gasdichte afdichting te garanderen.

1.	Kabelbuizen de reeds aanwezige Stopaq gefatsoeneerd en afdichting gerealiseerd.
2.
