INSPECTIERAPPORT

| Inspecteur: | Kaj Paulus | Naam: | Bieschboschhal |
| Rapportnummer: | 2024_118_RP_NL_NH_HRN | Eigenaar: | Gemeente Dordrecht |

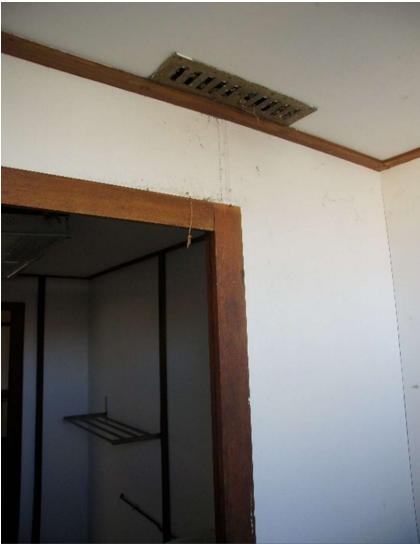
| Stabu | Item | Bouwdeel | Conditie | Urgentie | Toelichting | Voorstel herstelhandeling |
|---|---|---|---|---|---|---|
| 24 | . | . Type goot (mast-bakgoot) | 6 | 7 | de oude kantine is er onder de goot vogeloverlast in de ventilatiekanalen | halen, schoonmaken. |

Boven, vogelschade ventilatiekanaal bij het toilet van de oude kantine

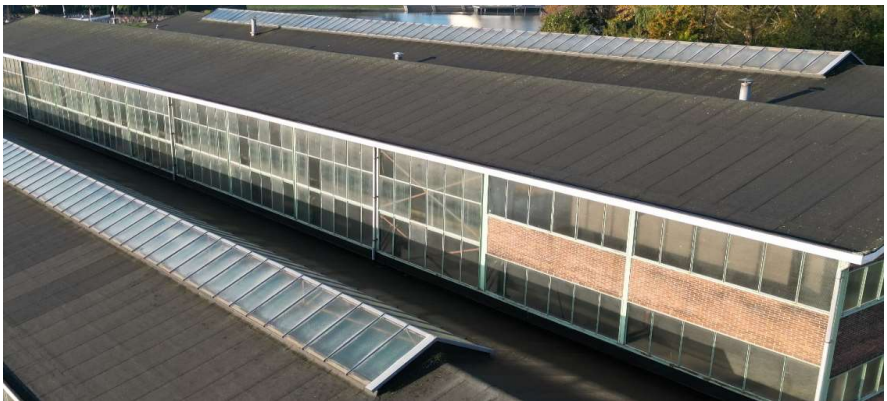
| Stabu | Item | Bouwdeel | Conditie | Urgentie | Toelichting | Voorstel herstelhandeling |
|---|---|---|---|---|---|---|
| 30 | . | . 2.5.3 Dakramen | 3 | 6 | In de hal zijn er op nokhoogte twee zadeldak lichtstraten van staal. | gedateerd en vervangen om |

Boven, de lichtstraten en onder de stalen vluchttrap.

| Stabu | Item | Bouwdeel | Conditie | Urgentie | Toelichting | Voorstel herstelhandeling |
|---|---|---|---|---|---|---|
| 30 | . | . 2.5.4 Luiken | V | . | . | veiligheidsredenen. |

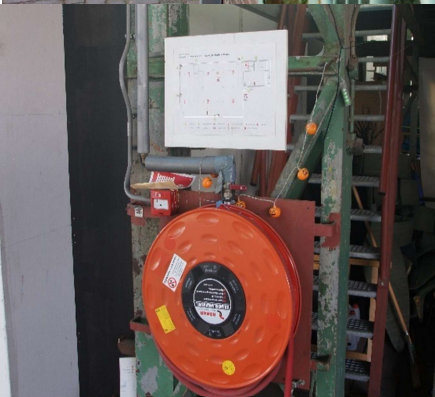
Boven links; ontruimingsplan en haspel, rechts de kantine; ontruimingsplan ontbreekt

| Stabu | Item | Bouwdeel | Conditie | Urgentie | Toelichting | Voorstel herstelhandeling | |
|---|---|---|---|---|---|---|---|
| 54 | . | ° 4.1.2 Brandpreventie | V | 6 | 7 | S de | S Ontruimingsplannen controleren |
