NEN 2767 INSPECTIE

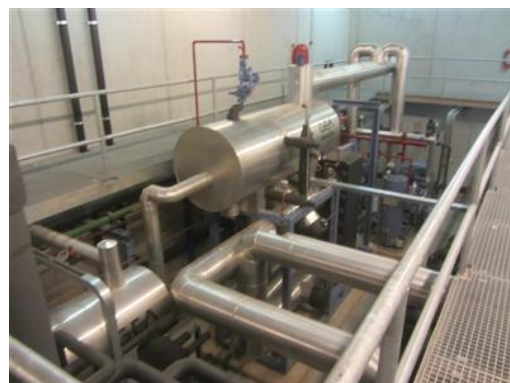
Installatie bestaat uit een vriesinstallatie en gerelateerde proces-installaties. Er zijn diverse kleine en grotere gebreken aan de installatie waargenomen. Het is aan te raden hier de nodige aandacht aan te besteden.

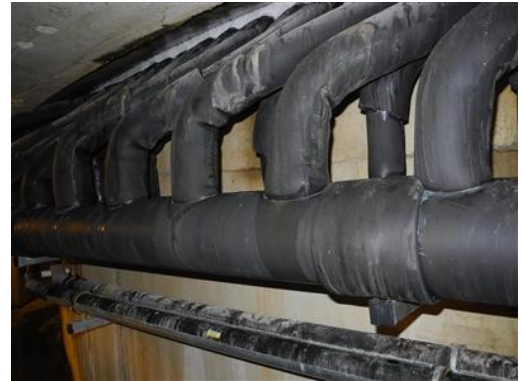
Er zijn op diverse plaatsen kleine en grotere gebreken aan de koelleidingen en isolatie zichtbaar. Met name de installatie van de ijsinstallatie vertoont veel gebreken in de isolatie waardoor corrosie plaats gaat vinden onder de isolatie. Ook is ter plaatse van de beugels de isolatie niet goed aangebracht. Door de koudebrug condenseert de draadstang welke direct op de leiding aanwezig is. Hierop ontstaat condensatie wat voor corrosie op de draadstang en mogelijk op de leiding zorgt. Indien de corrosie onder de isolatie aanwezig is, is er sprake van een zeer slechte situatie. De corrosie zal de leidingen aanvreten en schade is een kwestie van tijd.

GebouweelementID: 13948
NLSFb code: 9050 00
Element naam: LEIDINGEN
Specificatie: Leidingen installatie ijshal
Conditie:
Aantal: 1 po
Merk:
Type:
Capaciteit:
Bouwjaar: 2010
Levensduur: 30 jaar
Vervangingswaarde:
Ruimte:
Opmerking: Er zijn op diverse plaatsen kleine en grotere gebreken aan de koelleidingen en isolatie zichtbaar.

De leidingen dienen onderzocht te worden. Indien er sprake is van corrosie de leidingen te reinigen en te behandelen met een primer. Daarna opnieuw isoleren. De kosten hiervoor zijn sterk afhankelijk van de mate waarin corrosie wordt aangetroffen.

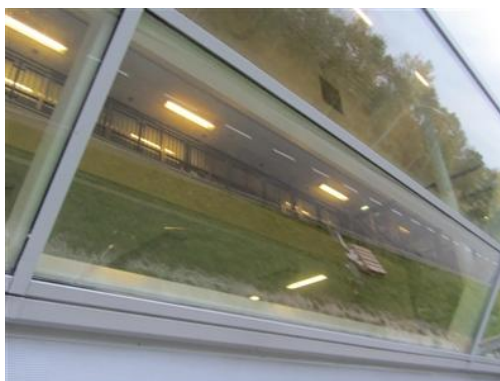
Omschrijving: Gescheurde beglazing aanwezig bij de vliesgevel van het zwembad.
Oplossing: Gescheurde beglazing vervangen.
Kostenraming: 1200,00
Afbeelding:

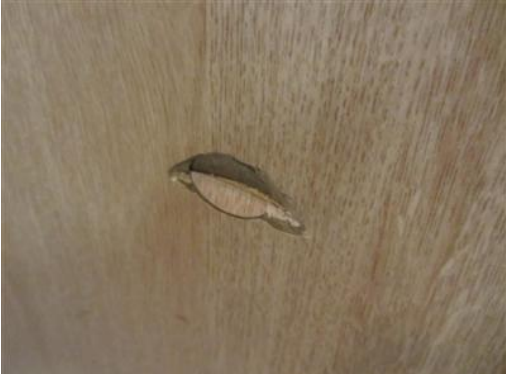
3220 10 BINNENKOZIJNEN, HOUT Binnenkozijnen	1
Deel1 (100 %)	1
Geen gebreken	1
3231 10 BINNENDEUR, HOUT Binnendeuren	3
Deel1 (83 %)	1
Geen gebreken	1
Deel2 (15 %)	5
Beschadiging - Eind stadium - Serieus gebrek - Hoge intensiteit	5
Omschrijving: Een groot aantal deuren zijn beschadigd door vandalisme.

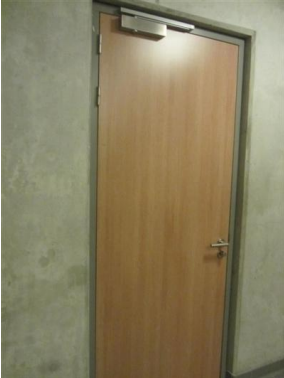
Deel3 (2 %)		2
Bevestiging secundair, manco - Begin stadium - Gering gebrek - Lage intensiteit		2
Omschrijving:	Enkele deuren bij de sporthal sluiten niet goed meer door losgekomen deurscharnieren.	
Oplossing:	Herstellen van deurscharnieren.	
Afbeelding:

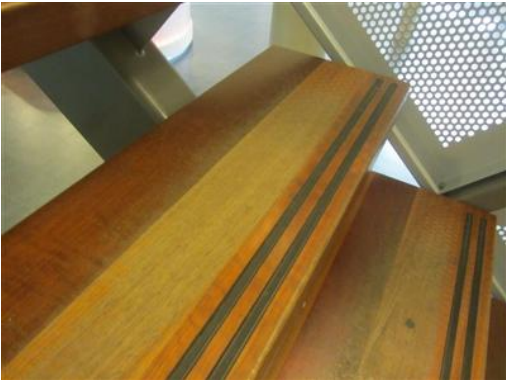
4322 60 TEGELWERK VLOER Entreehal		1
Deel1 (100 %)		1
Geen gebreken		1
4411 10 TRAPAFWERKING, HOUT Traptredes		2
Deel1 (90 %)		1
Geen gebreken		1
Deel2 (10 %)		4
Slijtage - Gevorderd stadium - Serieus gebrek - Midden intensiteit		4
Omschrijving:	Slijtagesporen in trapafwerking zichtbaar.	
Oplossing:	Herstellen van afwerking traptredes.	
Kostenraming:	1500,00	
Afbeelding:

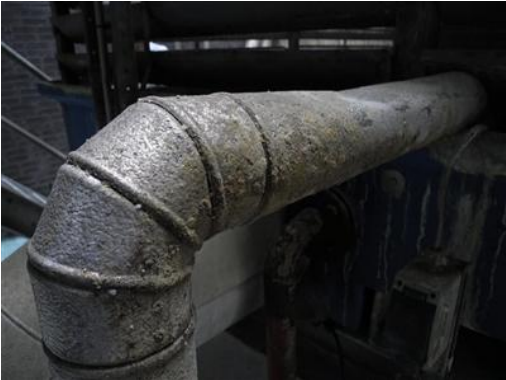
5521 00 KOELINSTALLATIE Koelinstallatie		1
Deel1 (100 %)		1
Geen gebreken		1
5521 10 KOELMACHINE Koelmachine		1
Deel1 (100 %)		1
Geen gebreken		1
5521 20 KOELTOREN Koeltoren		2
Deel1 (99 %)		2
Ouder dan 50% maar niet ouder dan 75% van levensduur - Begin stadium - Gering gebrek - Lage intensiteit		2
Deel2 (1 %)		5
Beschadiging in de vorm van deuken - Eind stadium - Serieus gebrek - Hoge intensiteit		5
Omschrijving:	Deuk in isolatieleiding bij koeltoren.	
Oplossing:	Herstellen isolatieleiding.	
Afbeelding:

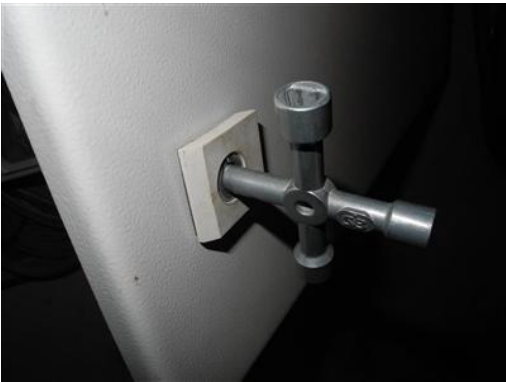
6512 70 DROGE/NATTE BLUSLEIDING Droge blusleidingen	1
Deel1 (100 %)	1
Geen gebreken	1
Elektrotechniek	
3132 05 TOURNIQUET-ELEKTRISCH Hoofdentree	1
Deel1 (100 %)	1
Geen gebreken	1
6112 20 VERDEELINRICHTING Verdeelinrichting elektra	1
Deel1 (98 %)	1
Geen gebreken	1
Deel2 (1 %)	5
Deuren, deksel, beschermplaten ontbreken - Eind stadium - Serieus gebrek - Hoge intensiteit	5
Omschrijving: Enkele lichte gebreken aan de installatie aanwezig.	
Oplossing: Lichte gebreken herstellen en op termijn nieuwe NEN3140-inspectie uitvoeren.	
Afbeelding:

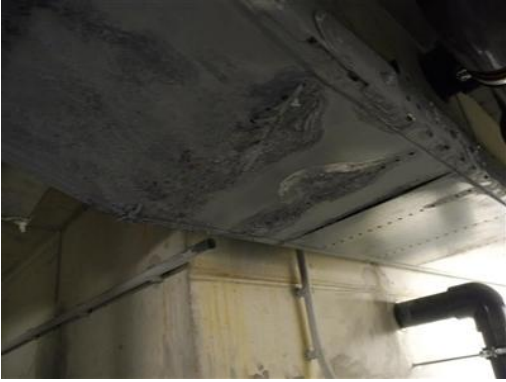
Deel3 (1 %)	4
Corrosie - Begin stadium - Ernstig gebrek - Lage intensiteit	4
Omschrijving: Lakkagesporen bij kabelgoot in kelder zwembad zichtbaar.	
Oplossing: Volgens beheerder zijn de lekkages in de kelderruimte van het zwembad opgelost.	
Afbeelding:

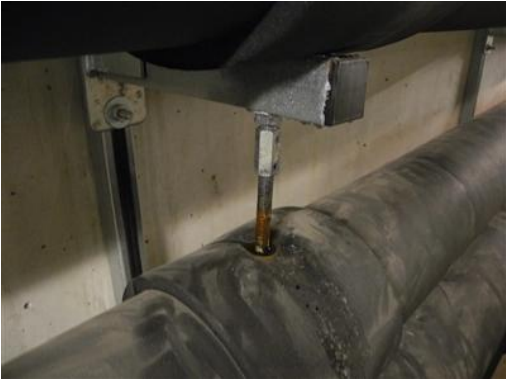
5721 50 LUCHTBEHANDELINGSKAST (LBK) 01 Luchtbehandelkast 2e vd IJshal	1
Deel1 (100 %)	1
Geen gebreken	1
5721 50 LUCHTBEHANDELINGSKAST (LBK) 01 Luchtbehandelkast bg IJshal	1
Deel1 (100 %)	1
Geen gebreken	1
5721 50 LUCHTBEHANDELINGSKAST (LBK) 02 Luchtbehandelkast 2e vd IJshal	1
Deel1 (100 %)	1
Geen gebreken	1
5721 50 LUCHTBEHANDELINGSKAST (LBK) 02 Luchtbehandelkast bg IJshal	1
Deel1 (100 %)	1
Geen gebreken	1
5811 00 REGELKAST, KLIMAAT Besturing luchtbehandelkasten	1
Deel1 (100 %)	1
Geen gebreken	1
9050 00 LEIDINGEN Leidingen installatie ijshal	2
Deel1 (93 %)	1
Geen gebreken	1
Deel2 (5 %)	4
Corrosie - Begin stadium - Ernstig gebrek - Lage intensiteit	4
Omschrijving:	Er ontstaat condensvorming bij de koelleidingen door onvoldoende aanbrengen van leidingisolatie bij de ophanging.
Oplossing:	Aanvullende isolatie toepassen en herstellen ophanging. Totaalkosten voor het herstel van alle isolatiedelen is geraamd op €10.000 .

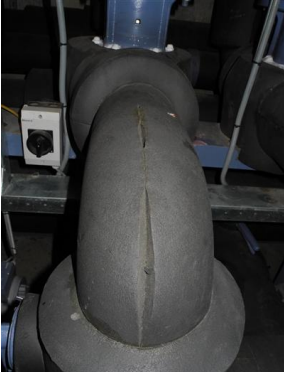
Deel3 (2 %)	2
Loszittende isolatiedelen - Begin stadium - Gering gebrek - Lage intensiteit	2
Omschrijving:	Plaatselijk kleine beschadigingen aan de isolatie zichtbaar.
Oplossing:	Plaatselijk herstellen van isolatiemateriaal.
Afbeelding:

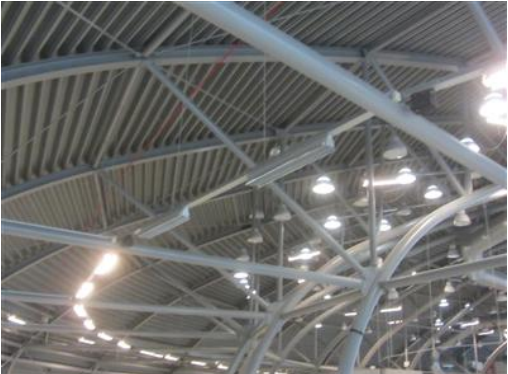
6311 00 VERLICHTING ALGEMEEN Verlichting schaatshal	3
Deel1 (80 %)	1
Geen gebreken	1
Deel2 (20 %)	4
Defecte lampen - Eind stadium - Gering gebrek - Hoge intensiteit	4
Omschrijving: Veel defecte lampen in de hal aanwezig.
