## ONDERZOEKSRAPPORT ZWARE METALEN IN VERF

Onderzoek Chroom-6, zware metalen in coating- en/of verflagen.

| Locatie: | Maasstraat 11 te Dordrecht<br>Biesboschhal |
| Datum rapport | 16-12-2024 |

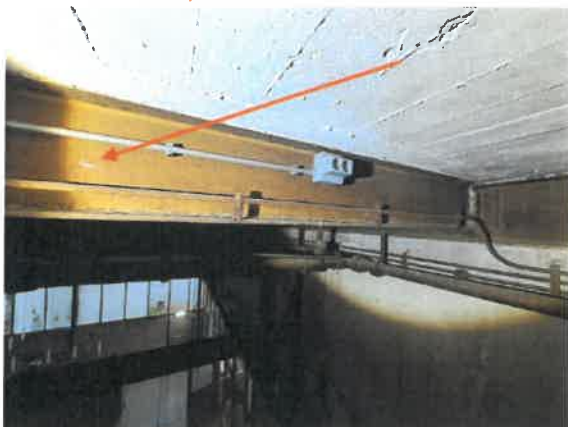
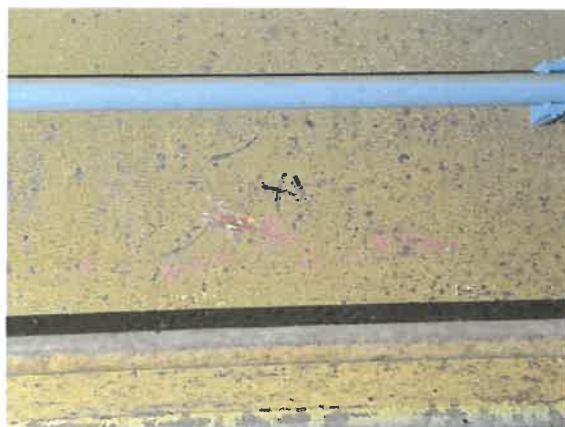
| Meetpunt | Chroom (Cr) | Lood (Pb) | Zink (Zn) | Koper (Cu) | Sneltest | Teerhoudend |
|---|---|---|---|---|---|---|
| X1 | +++ | ++ | +++ | + | Ja | Nee |

Uit het onderzoek op locatie met de HXRF + sneltest is chroom-6 in de coating aangetoond.

Op basis van het gehalte chroom-6/lood in de coating is het aannemelijk dat bij bewerken van de coating de grenswaarde in de lucht wordt overschreden.

Het is daarom noodzakelijk om aanvullende beschermingsmaatregelen te nemen. Denk daarbij aan (verdere) beperking van stofproductie en gebruik van PBM's.

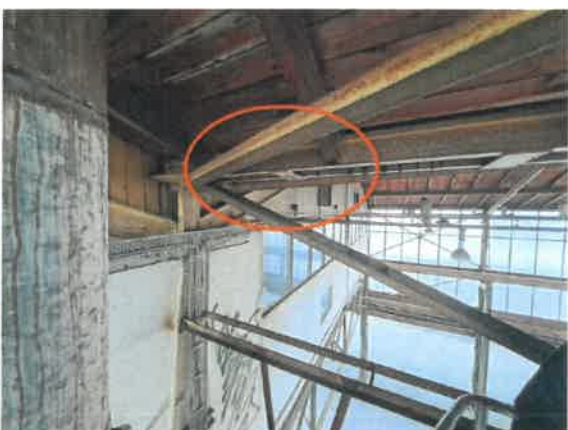
X2-5

| Meetpunt | Chroom (Cr) | Lood (Pb) | Zink (Zn) | Koper (Cu) | Sneltest | Teerhoudend |
|---|---|---|---|---|---|---|
| X2 | ++ | ++ | +++ | - | Ja | Nee |
| X3 | ++ | +++ | +++ | + | Ja | Nee |
| X4 | ++ | ++ | +++ | ++ | Ja | Nee |
| X5 | ++ | +++ | +++ | + | Ja | Nee |

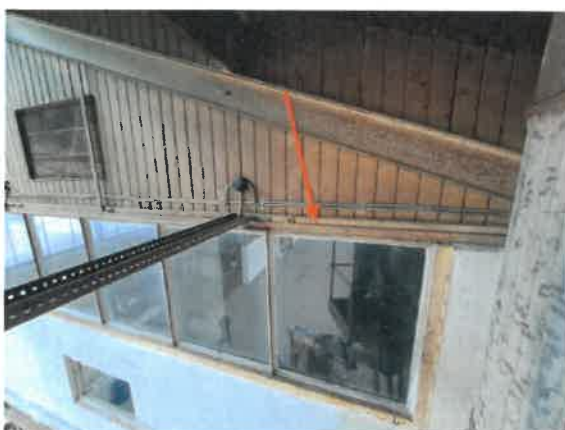
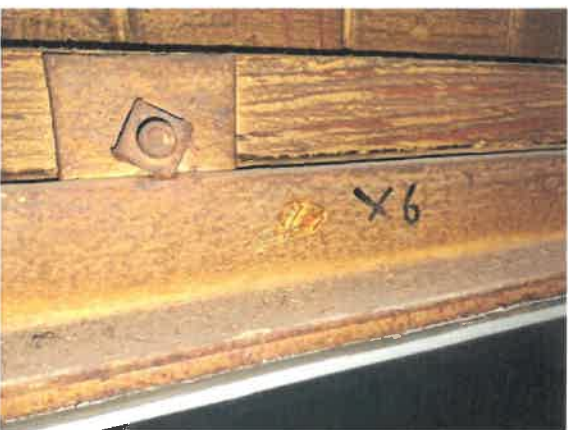
| Meetpunt | Chroom (Cr) | Lood (Pb) | Zink (Zn) | Koper (Cu) | Sneltest | Teerhoudend |
|---|---|---|---|---|---|---|
| X6 | ++ | +++ | +++ | + | Ja | Nee |

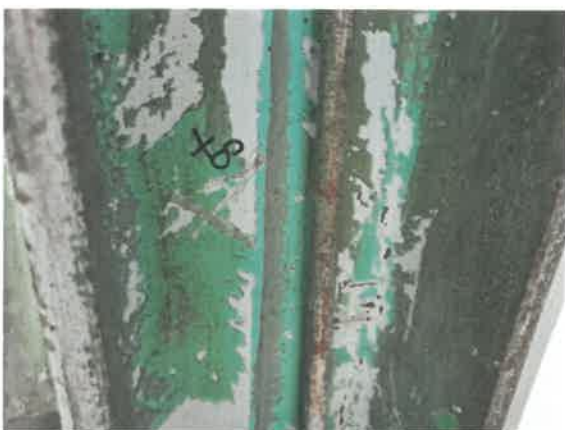
| Meetpunt | Chroom (Cr) | Lood (Pb) | Zink (Zn) | Koper (Cu) | Sneltest | Teerhoudend |
|---|---|---|---|---|---|---|
| X8 | ++ | +++ | +++ | + | Ja | Nee |

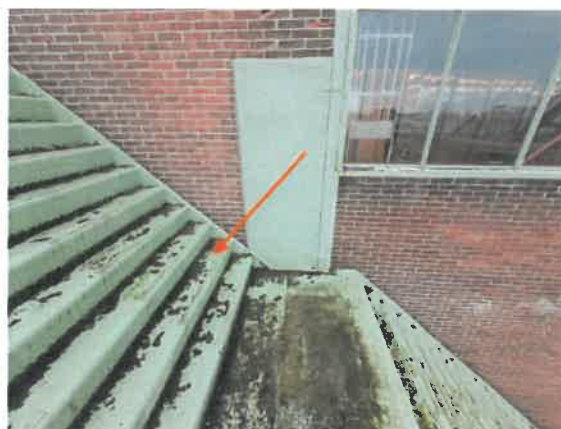
Noodtrap, locatie X29

Op basis van het gehalte chroom-6/lood in de coating is het aannemelijk dat bij bewerken van de coating de grenswaarde in de lucht wordt overschreden.

Het is daarom noodzakelijk om aanvullende beschermingsmaatregelen te nemen. Denk daarbij aan (verdere) beperking van stofproductie en gebruik van PBM's.

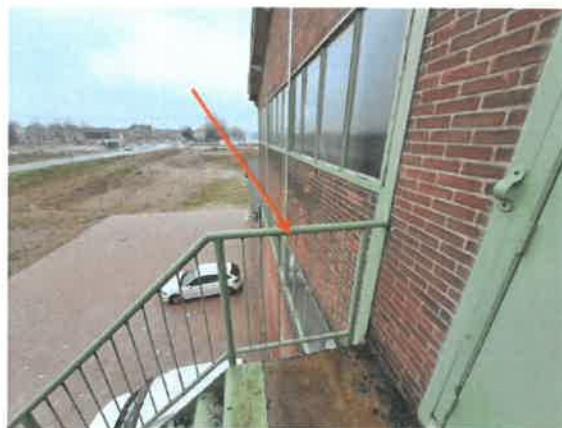
trapeuning, locatie X30

Uit de analyse van het genomen verfmonster blijkt dat er **geen** chroom-6 maar **wel** zware metalen zijn aangetroffen.

Uitgaande van een maximale stofproductie van 4 mg/m<sup>3</sup> (inhaleerbaar stof) kan de coating bewerkt worden zonder aanvullende maatregelen. In het kader van potentiële verontreiniging van het milieu is het van belang om stof af te vangen en als chemisch afval af te voeren.

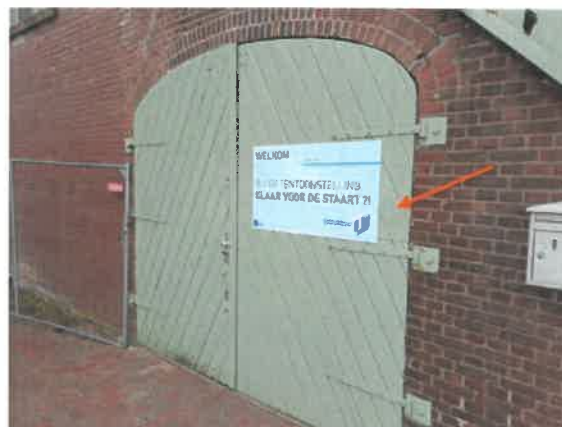
Entree, locatie X35

Op basis van het gehalte chroom-6 in de coating is het aannemelijk dat bij bewerken van de coating de grenswaarde in de lucht wordt overschreden.

Het is daarom noodzakelijk om aanvullende beschermingsmaatregelen te nemen. Denk daarbij aan (verdere) beperking van stofproductie en gebruik van PBM's.
