Onderwerp: Advies boomvisie Stadspolderring

Naar aanleiding van de boomvisie voor de reconstructie van de Stadspolderring opgesteld door ingenieursbureau Drechtsteden, is mij gevraagd in overleg met de heer O. Oevering om deze visie te toetsen. Het betreft het traject beginnend bij het viaduct (huisnummer 8) tot aan de wegversmalling, kruispunt met Boris Pasternak-erf.

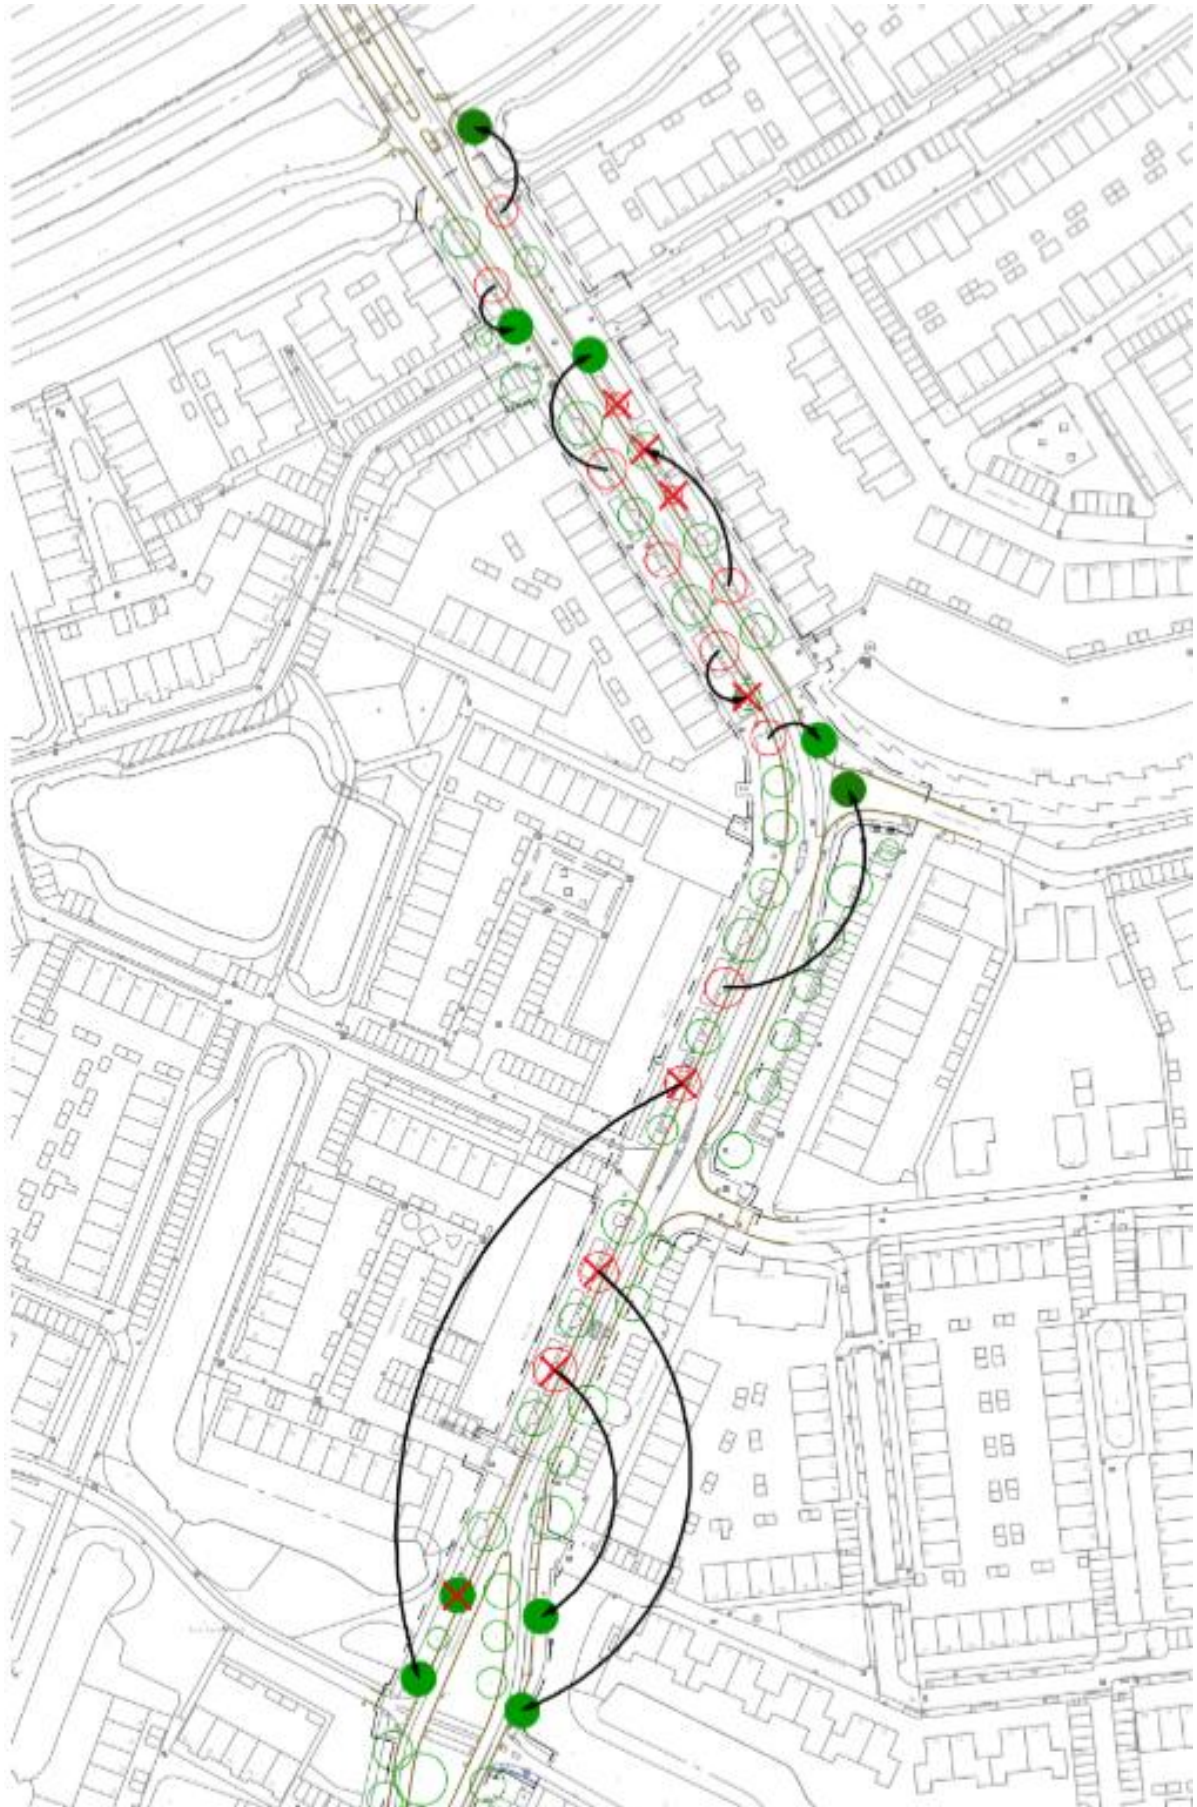
Bijlage: overzichtskaart van welke bomen verplant, gehandhaafd en gerooid kunnen worden.

In totaal zullen er in de hernieuwde visie vier bomen verdwijnen uit het straatbeeld.

1. Huisnummer 470
2. Huisnummer 466
3. Huisnummer 335
4. Huisnummer 319

De bomen voor huisnummer 470 en 466 zijn ondermaats als je ze vergelijkt met de bomen die er verder allemaal staan. Vermoedelijk zijn het bomen die later zijn aangeplant. Dit is ook gelijk de

reden dat de kronen zich niet goed hebben ontwikkeld en door de bestaande bomen zijn weggedrukt.

Met de boom voor huisnummer 335 is op zich niets mis, alleen heeft hij een enorme kroon ontwikkeld. Er is echter geen nieuwe standplaats in de buurt beschikbaar waar de boom naartoe kan worden 'geslingerd'. De boom zal dan ook altijd plat getransporteerd moeten worden en daardoor zal er flink in de kroon moeten worden gesnoeid. De vraag is of dit wenselijk is als je de boom in dezelfde straat wil gebruiken.

De boom voor huisnummer 319 staat er niet goed bij; in vaktaal zeggen we dat de boom staat te kwarren. De exacte reden waarom deze boom in mindere conditie verkeert, is niet bekend. Maar door de slechte conditie is het geen ideale boom om duurzaam in te investeren.

- A. Huisnummer 603 naar de kop van de singel
- B. Huisnummer 12 naar kruispunt naast huisnummer 12, op de kop van de parkeerplaatsen Jean-Paul Sartre-erf
- C. Huisnummer 343 naar huisnummer 472
- D. Huisnummer 461 naar huisnummer 468
- E. Huisnummer 325 naar huisnummer 319
- F. Naast huisnummer 319 naar de overkant in het trottoir, verbrede stuk (driehoekig stuk)
- G. Aan de overkant van de straat van huisnummer 212 naar plantsoen voor huisnummer 226
- H. Aan de overkant van de straat van huisnummer westzijde middenberm in gazon
- I. Aan de overkant van de straat van huisnummer westzijde middenberm in gazon
- J. Aan de overkant van de straat van huisnummer oostzijde hoek Boris Pasternak-erf

De bomen die door de reconstructie meer dan 5 cm dekking krijgen, moeten in het werk worden gelift. Deze worden ook verplant, maar blijven wel op dezelfde locatie staan.

1. Naast de achtertuin Jean-Paul Sartre-erf 182
2. Voor huisnummer 339
3. Voor huisnummer 463
4. Voor huisnummer 329
5. Voor huisnummer 459
