Dordrecht

Weeskinderendijk 213

COLOFON

Object:	Kantoor, zagerij en houtloods
Type onderzoek:	Bouwhistorische opname/verkenning
Datum onderzoek:	juni 2023
Doel:	Het in kaart brengen van (mogelijk) aanwezige historische informatie en het bepalen van de cultuurhistorische waarden ervan
Datum rapportage:	20 juni 2023
Versie:	1.0

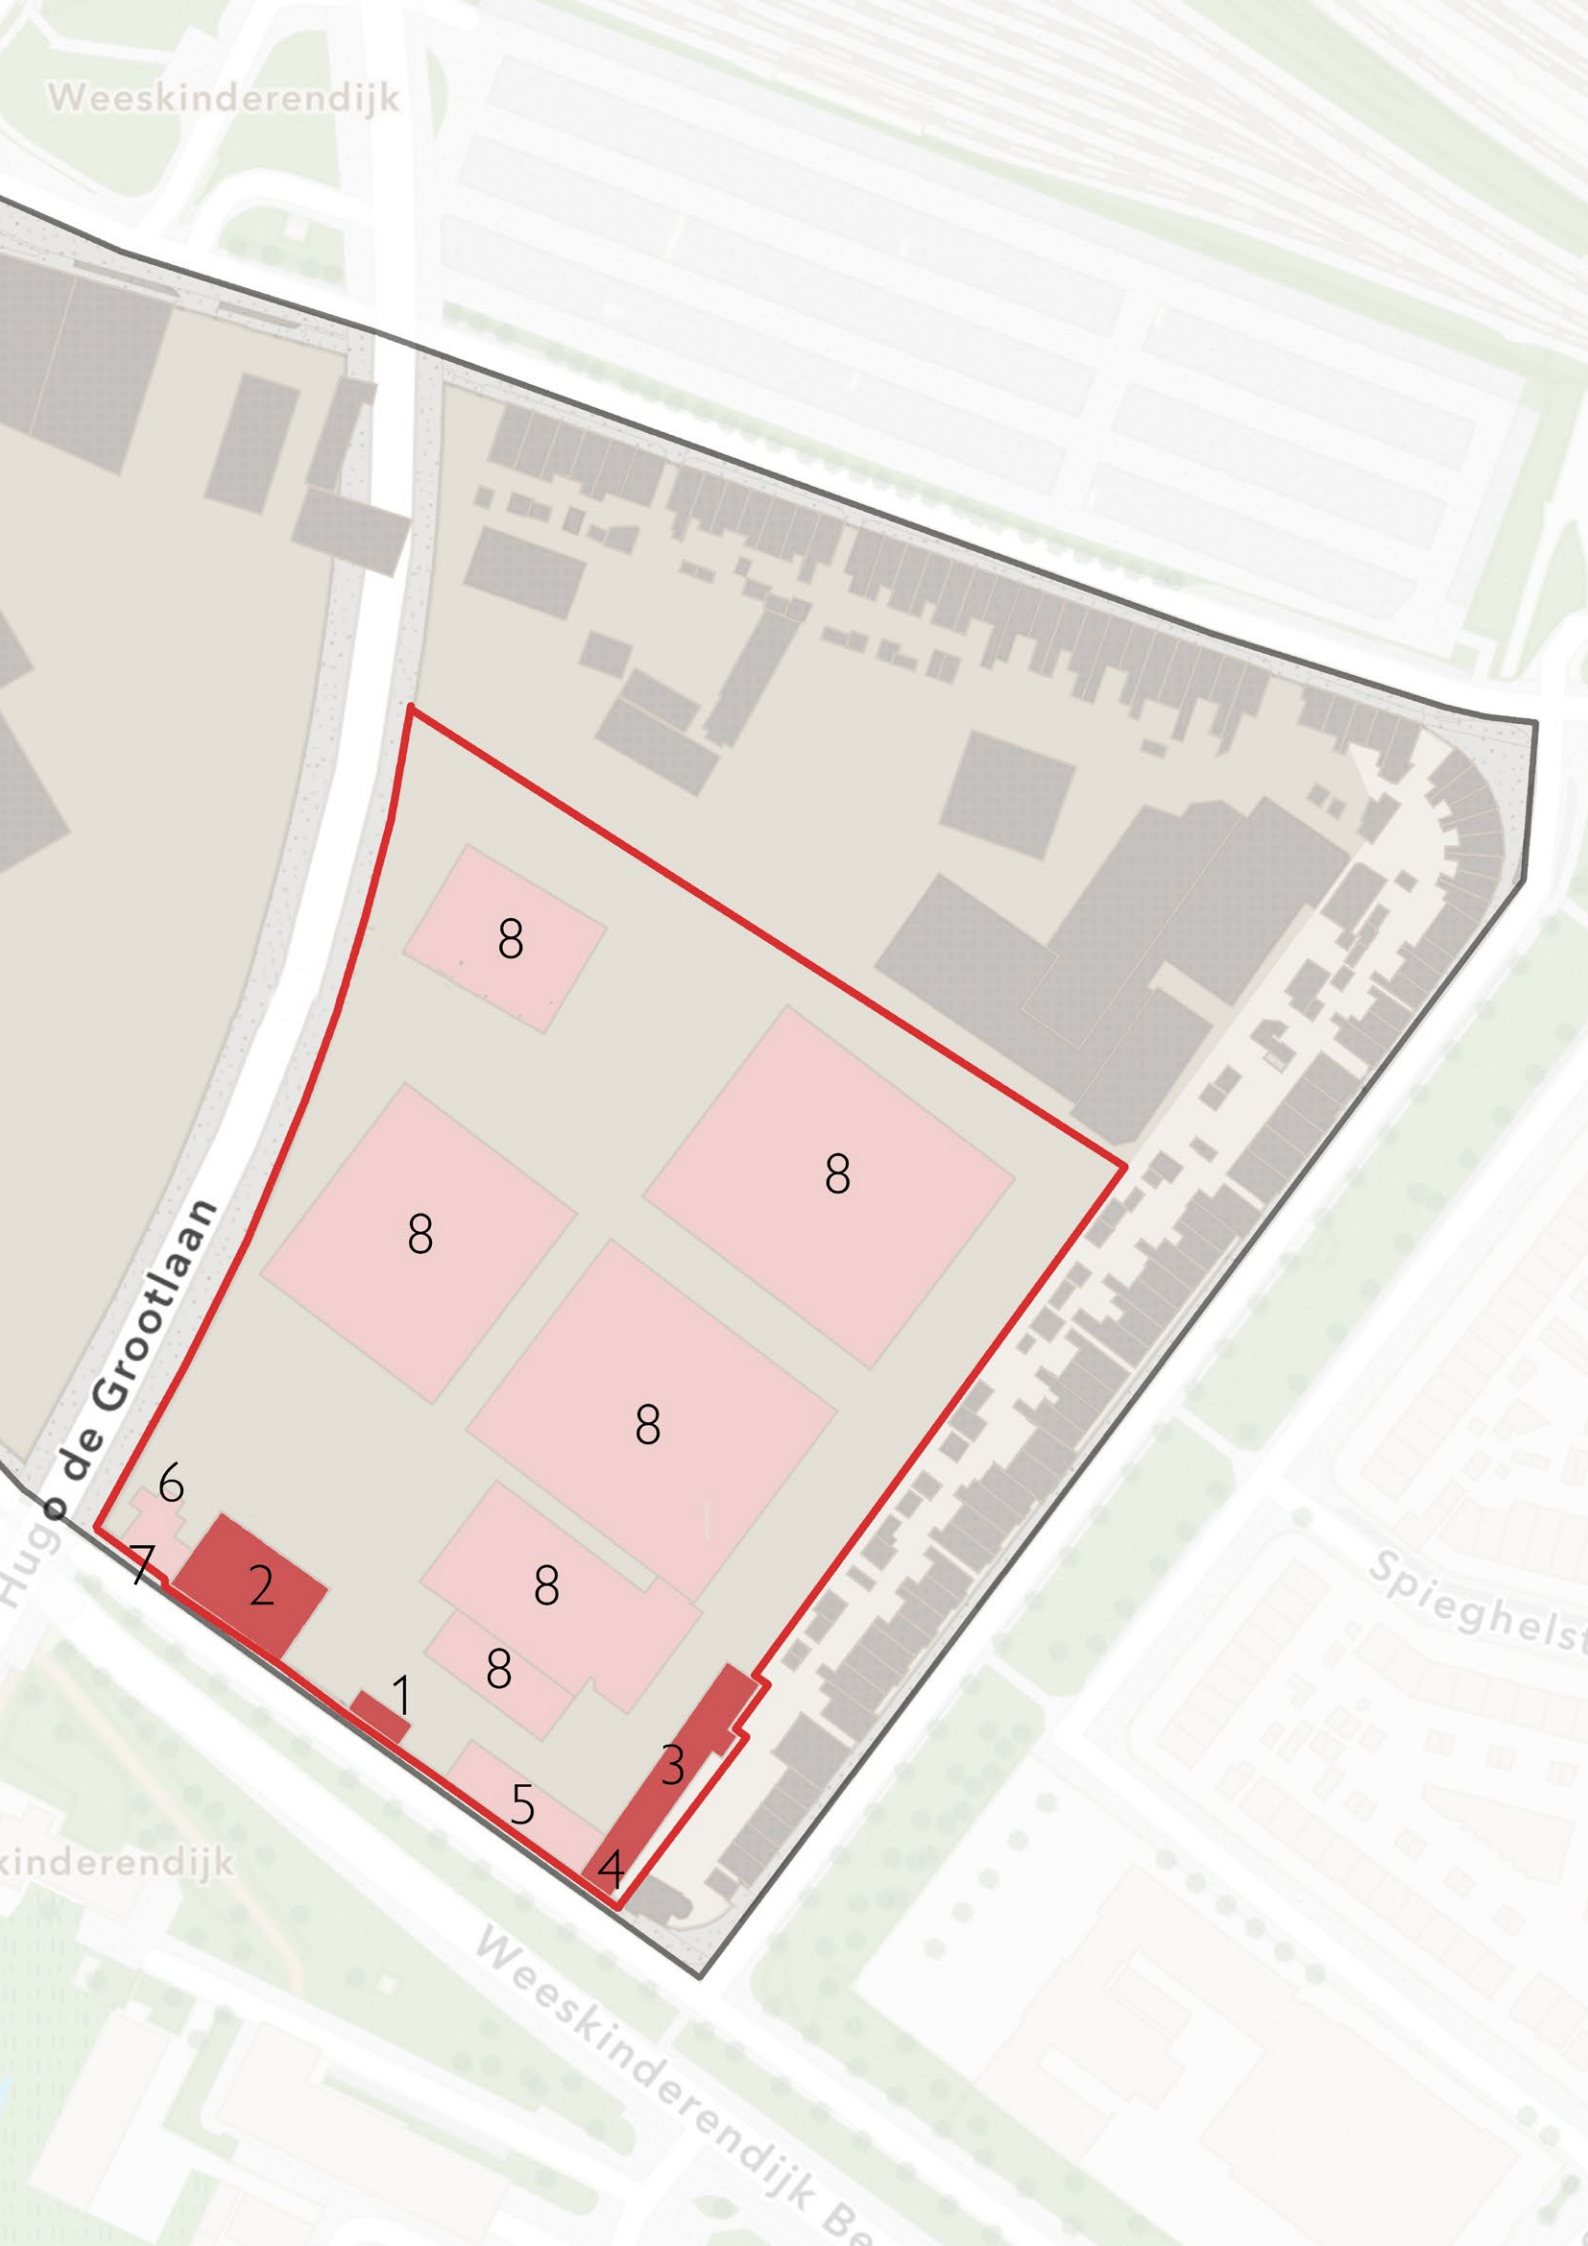
| 1 | Kantoor (1938) |
| 2 | Zagerij (1948) |
| 3 | Houtloods (1947-1948) |
| 4 | Garage (1947) |
| 5 | Kantoor (1971-1975) |
| 6 | Mothok (1970) |
| 7 | Slijperij (1985) |
| 8 | Loodsen (1970-1985) |

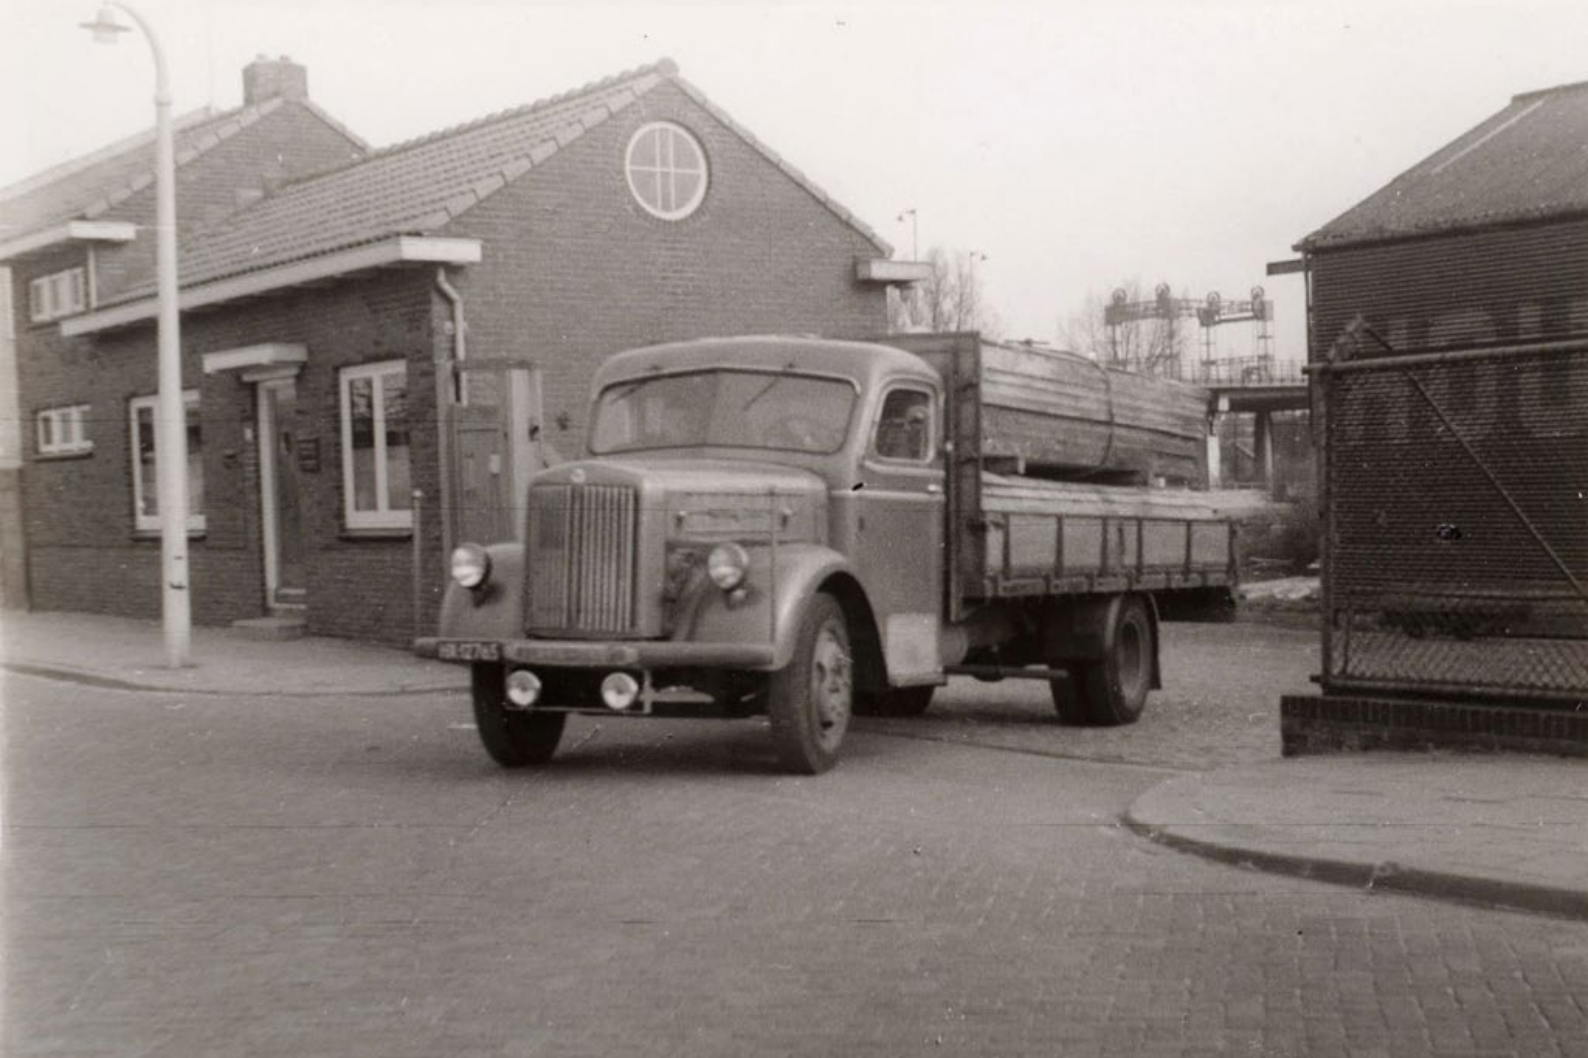
AFBEELDING (boven): De entree aan de oostzijde van het kantoor dat toen nog een toegang had in de zuidgevel. Bron: RAD; 552_802693
AFBEELDING (onder): De nog open houtloods van 1947. Bron: RAD; 552_802689

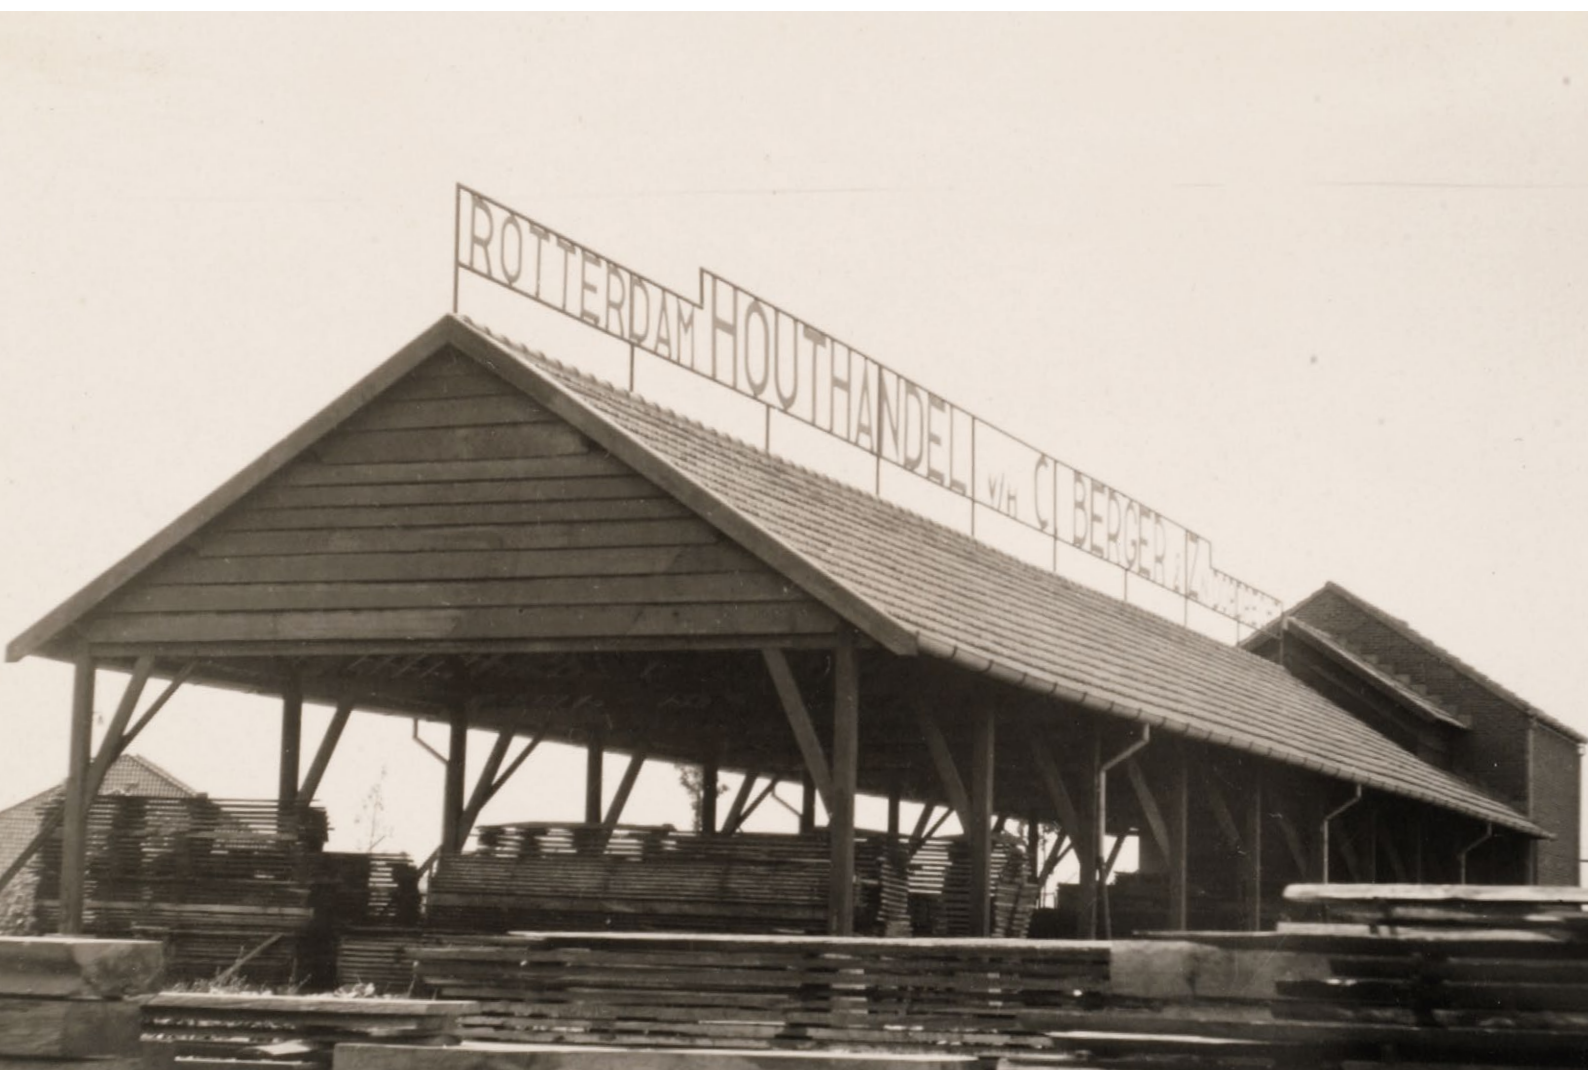
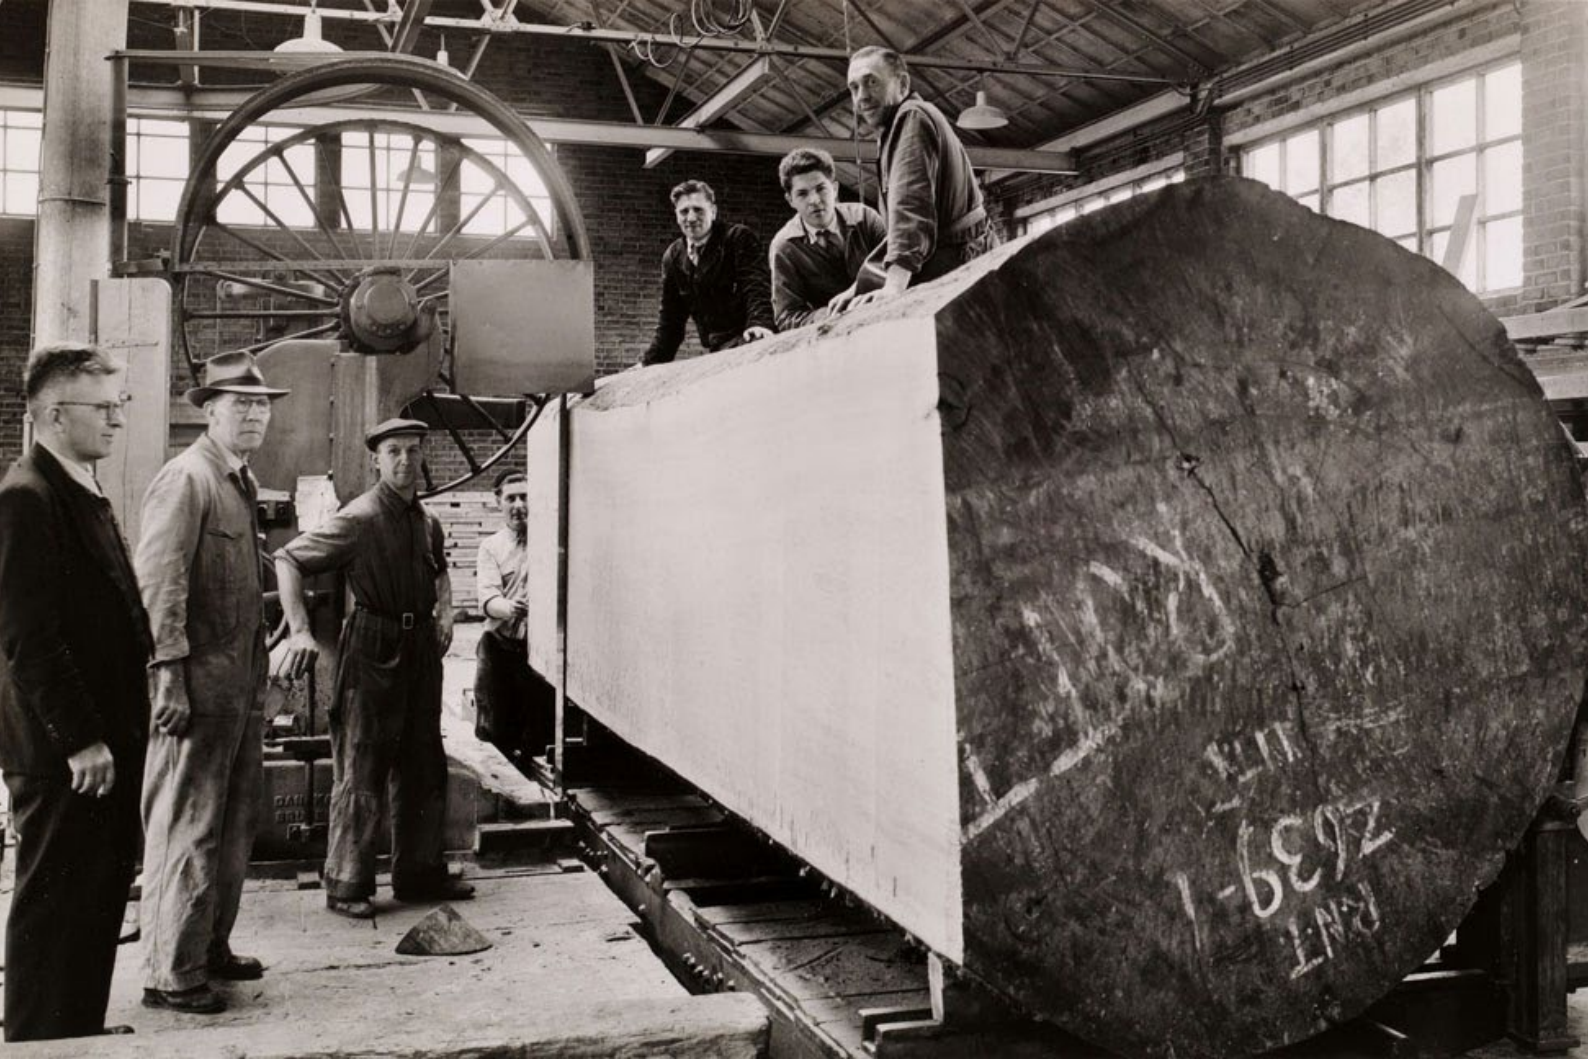
AFBEELDING (boven): Het interieur van de nieuwe zagerij ter plaatse van de lorriebaan in het midden. Bron: RAD; 552_802691

AFBEELDING (onder): De andere zijde van het interieur met links op de achtergrond de nog aanwezige hijsinstallatie. Bron: RAD; 552_802690

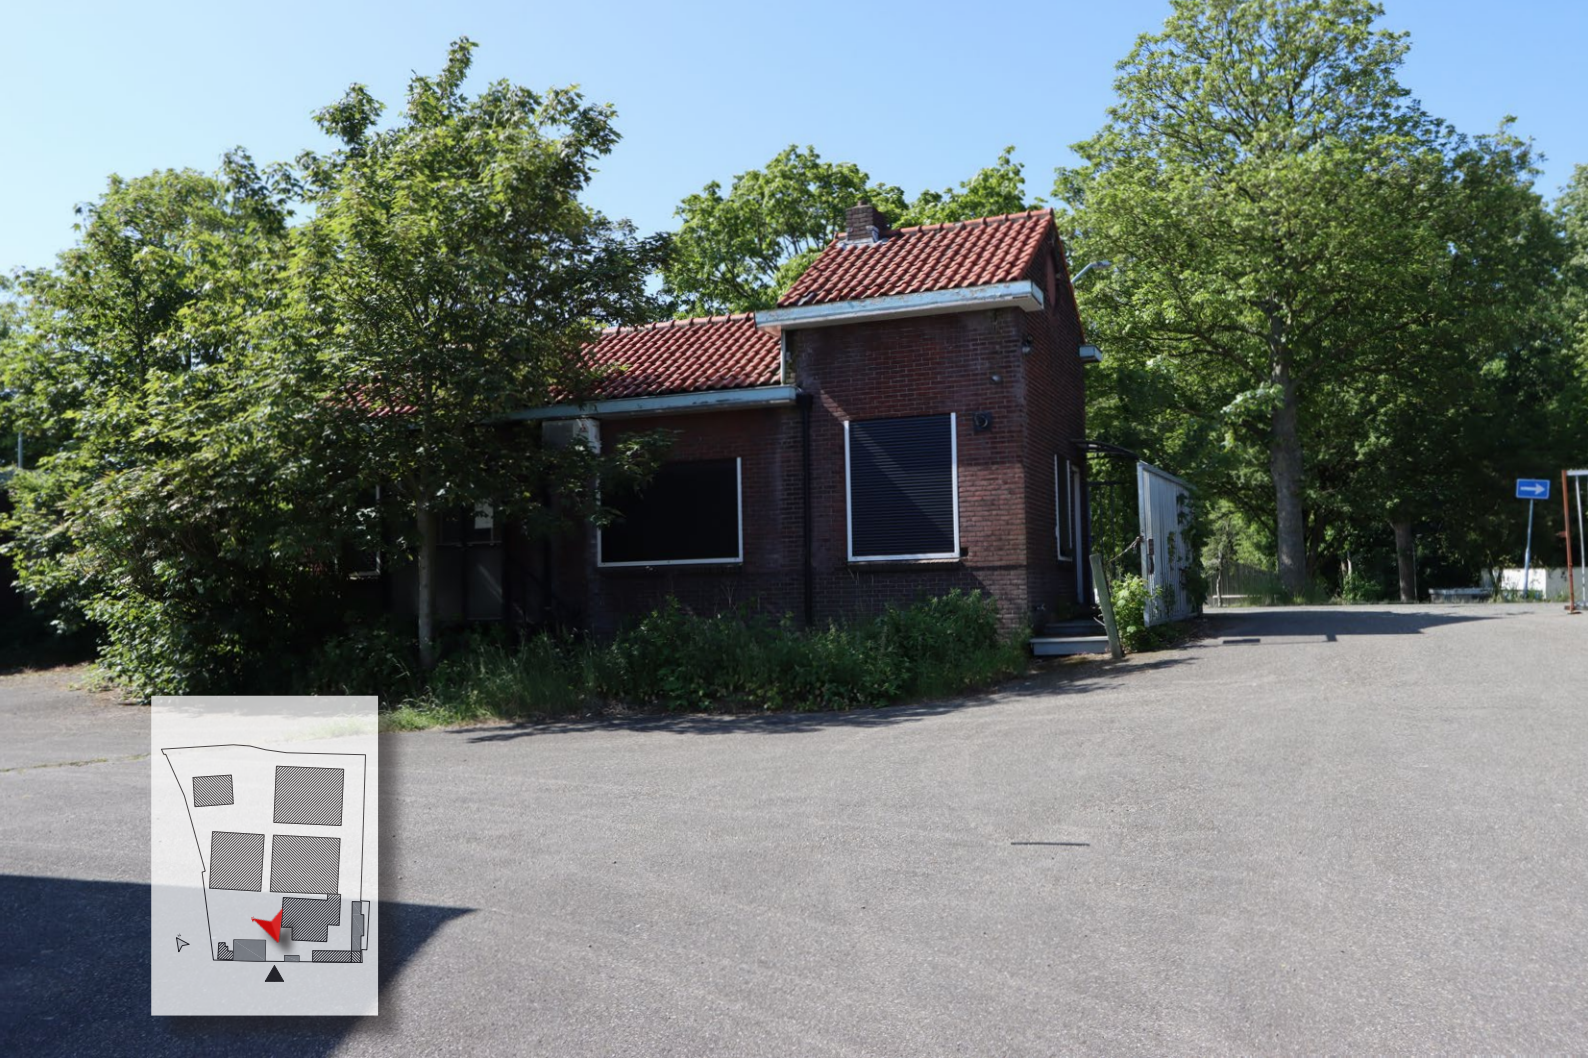
AFBEELDING (boven): De entree van het terrein met het kantoor van 1938
AFBEELDING (onder): De andere zijde van de entree met de zagerij van 1948

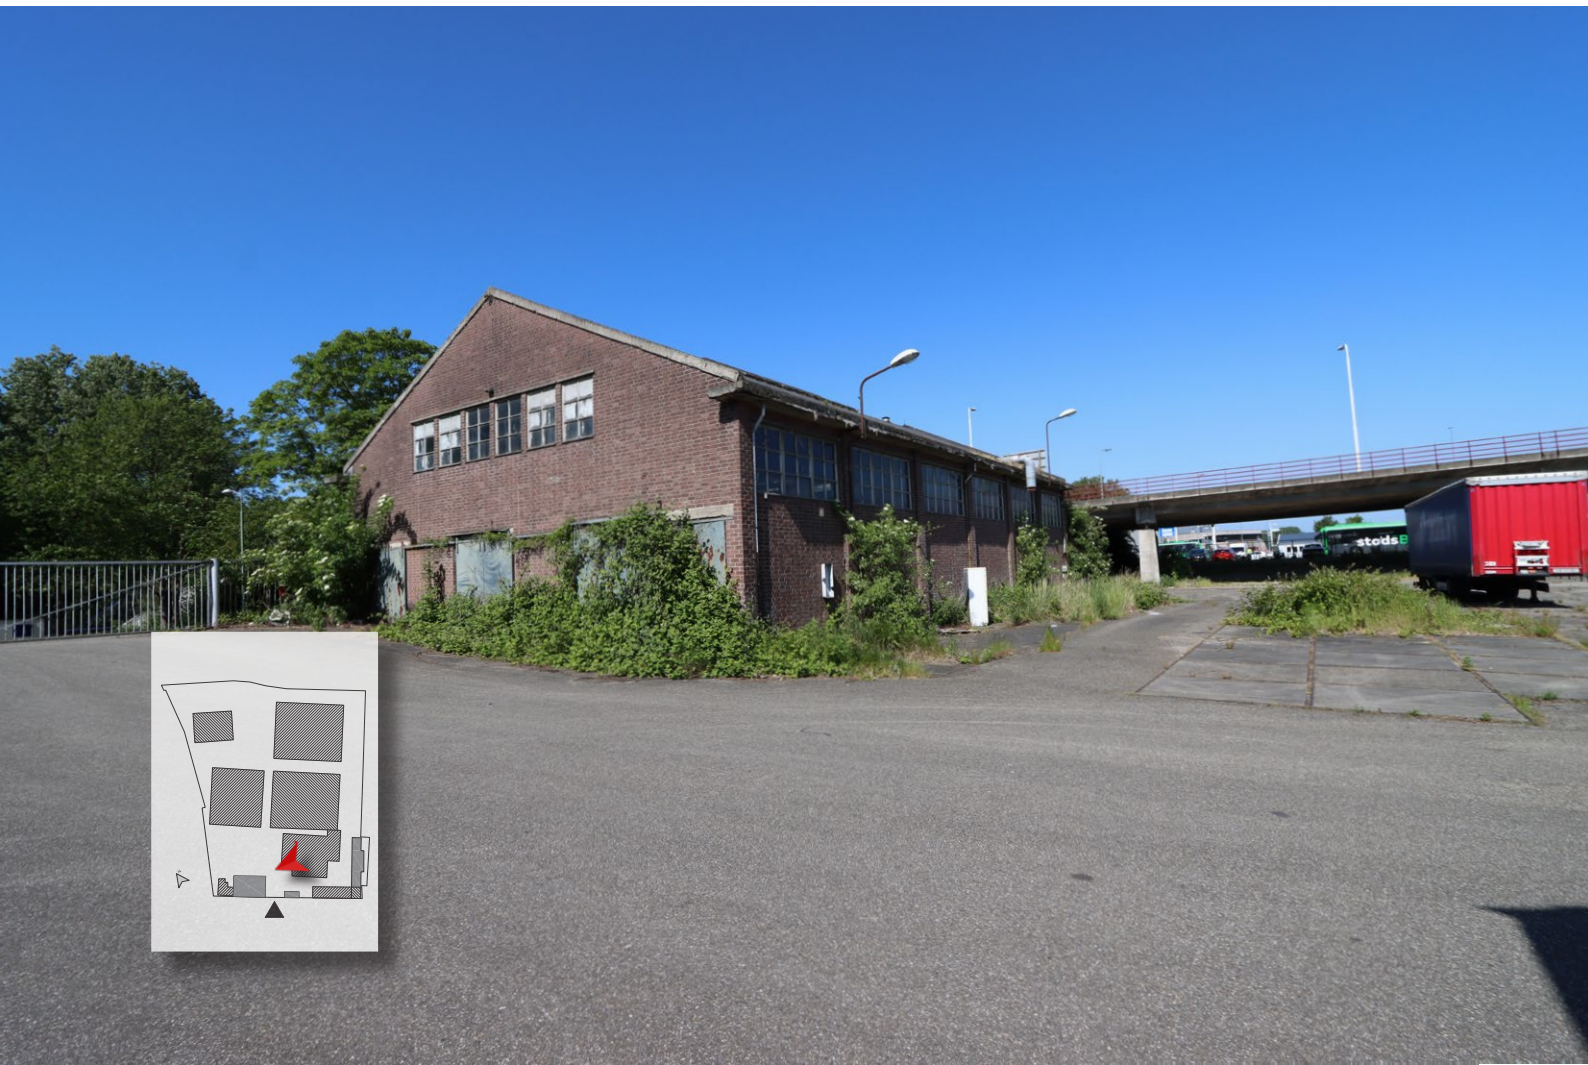
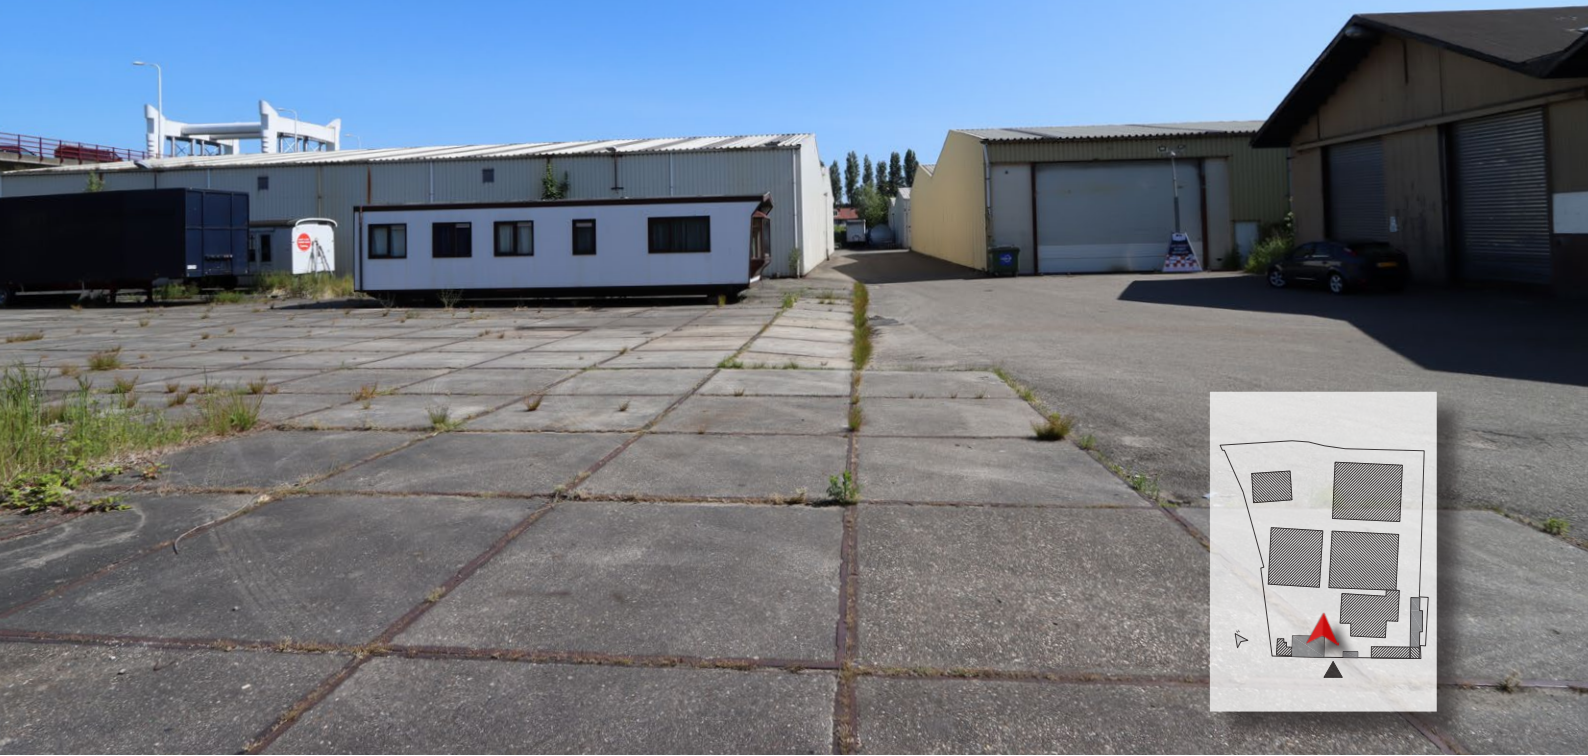
AFBEELDING (boven): Het terrein gezien vanaf de entree met verschillende nieuwe loodsen
AFBEELDING (onder): Het terrein gezien vanaf de westzijde

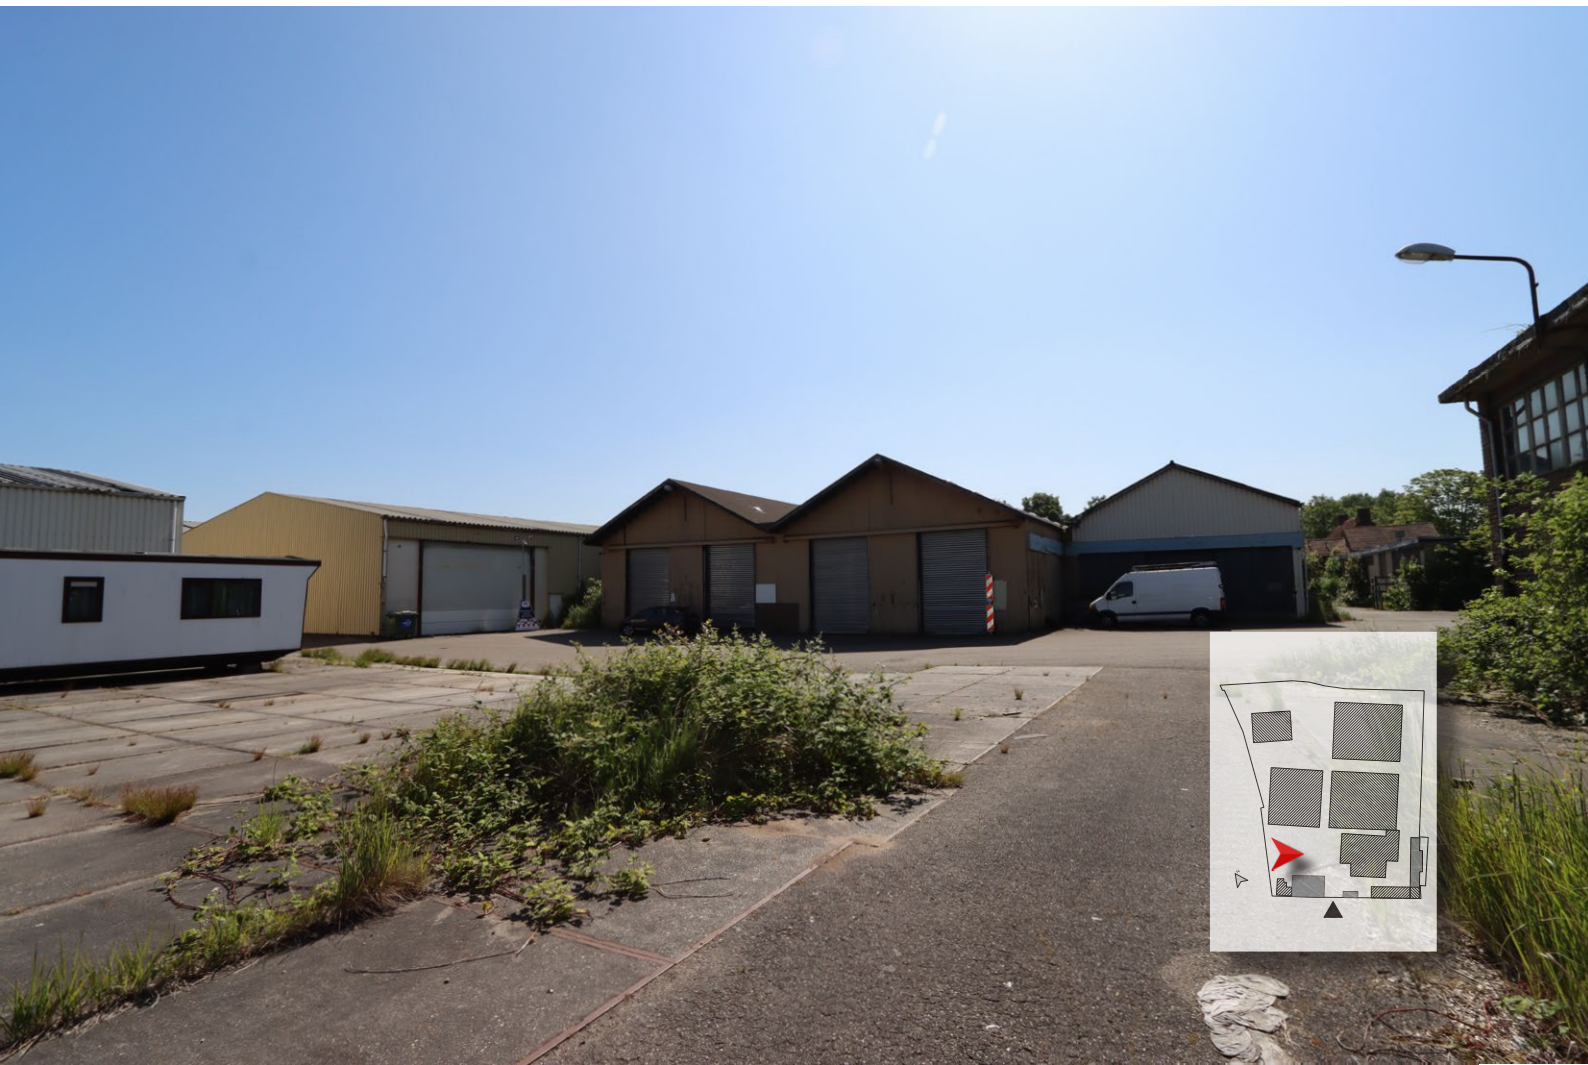
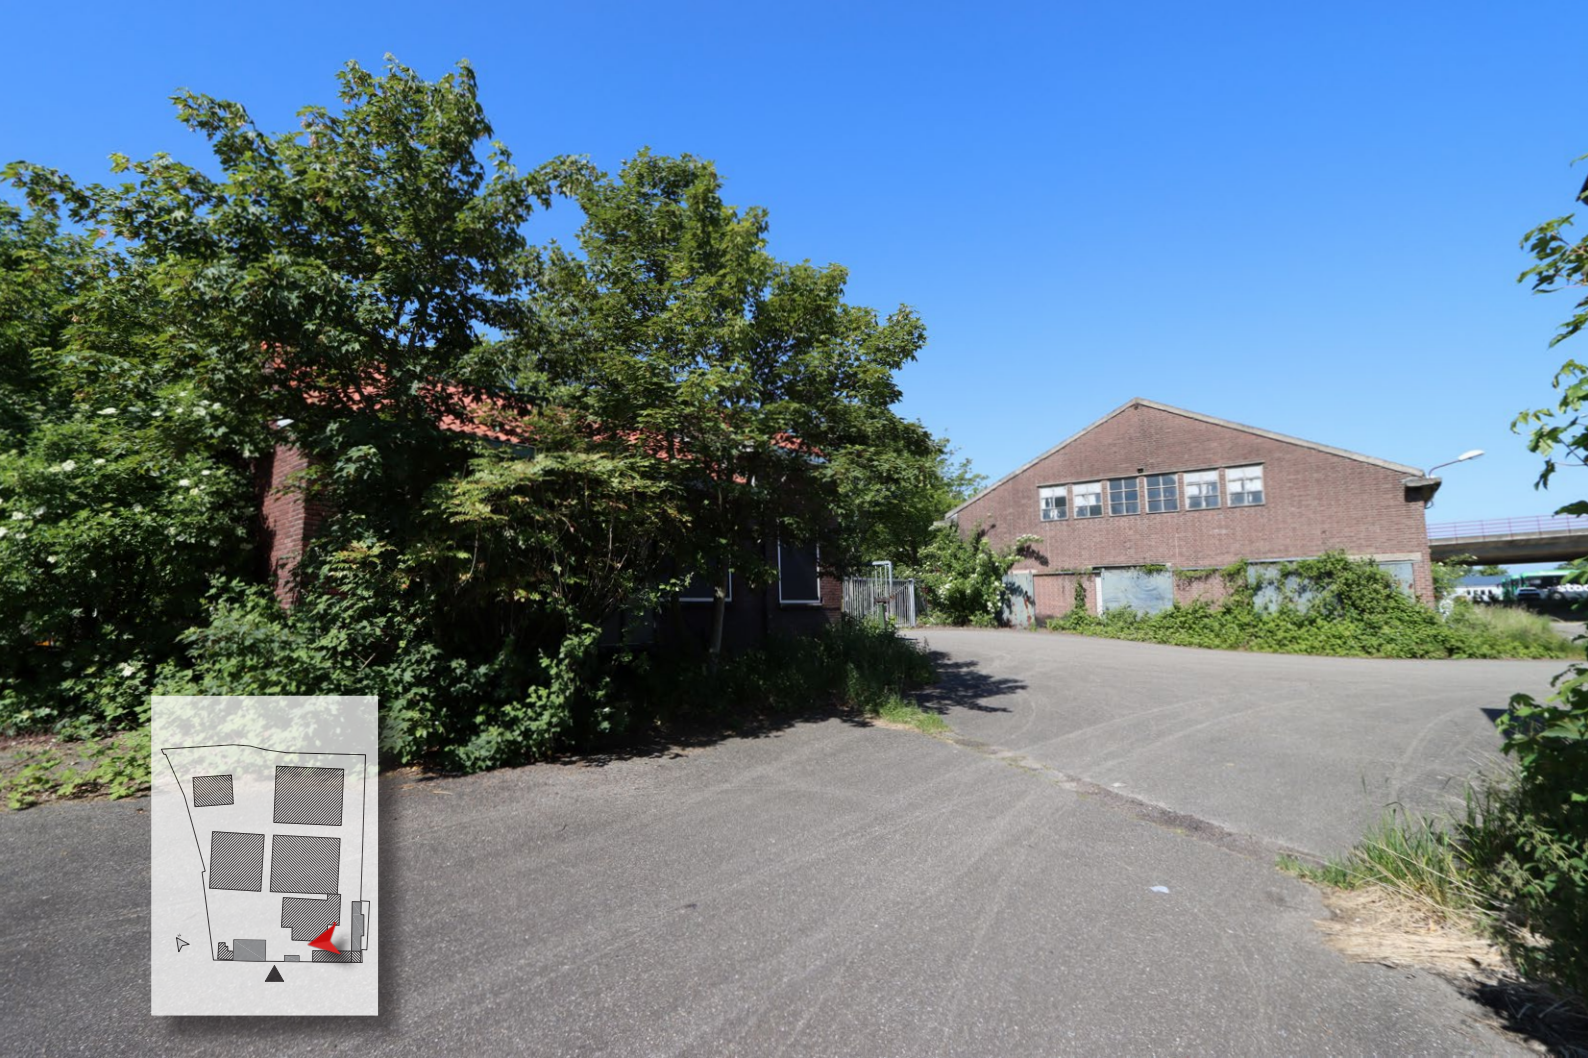
AFBEELDING (boven): Links het kantoor van 1938 met op de achtergrond de zagerij
AFBEELDING (onder): Het kantoor van 1968 aan de dijk

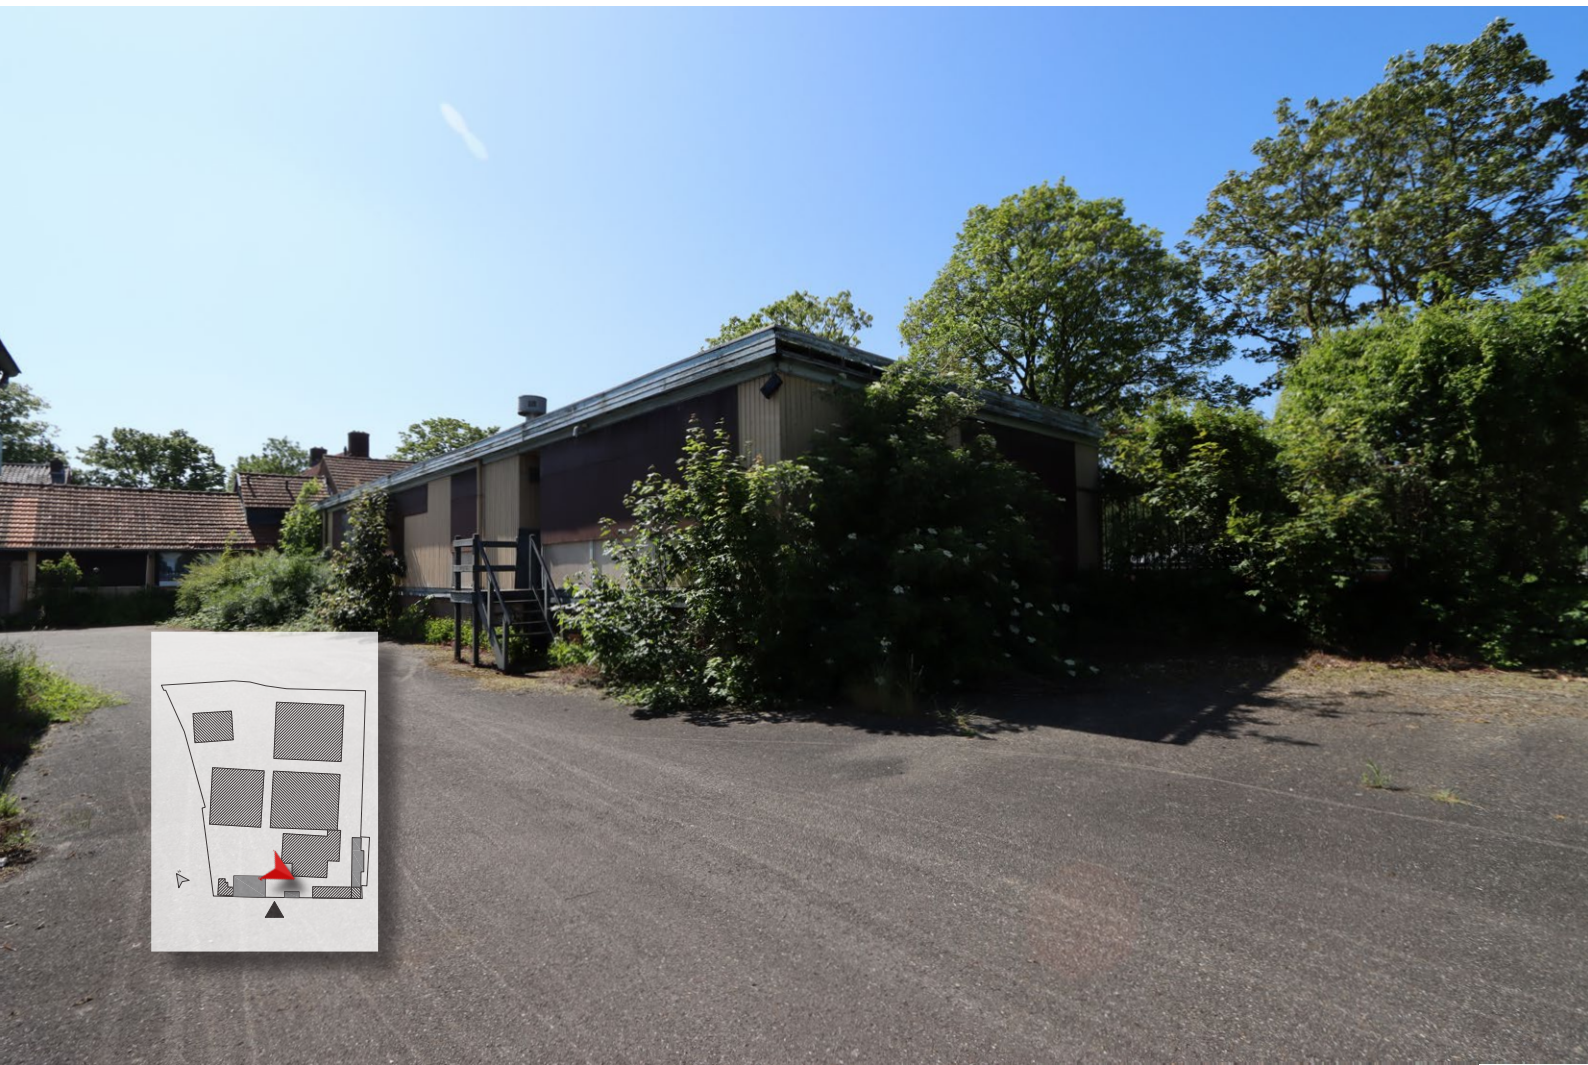
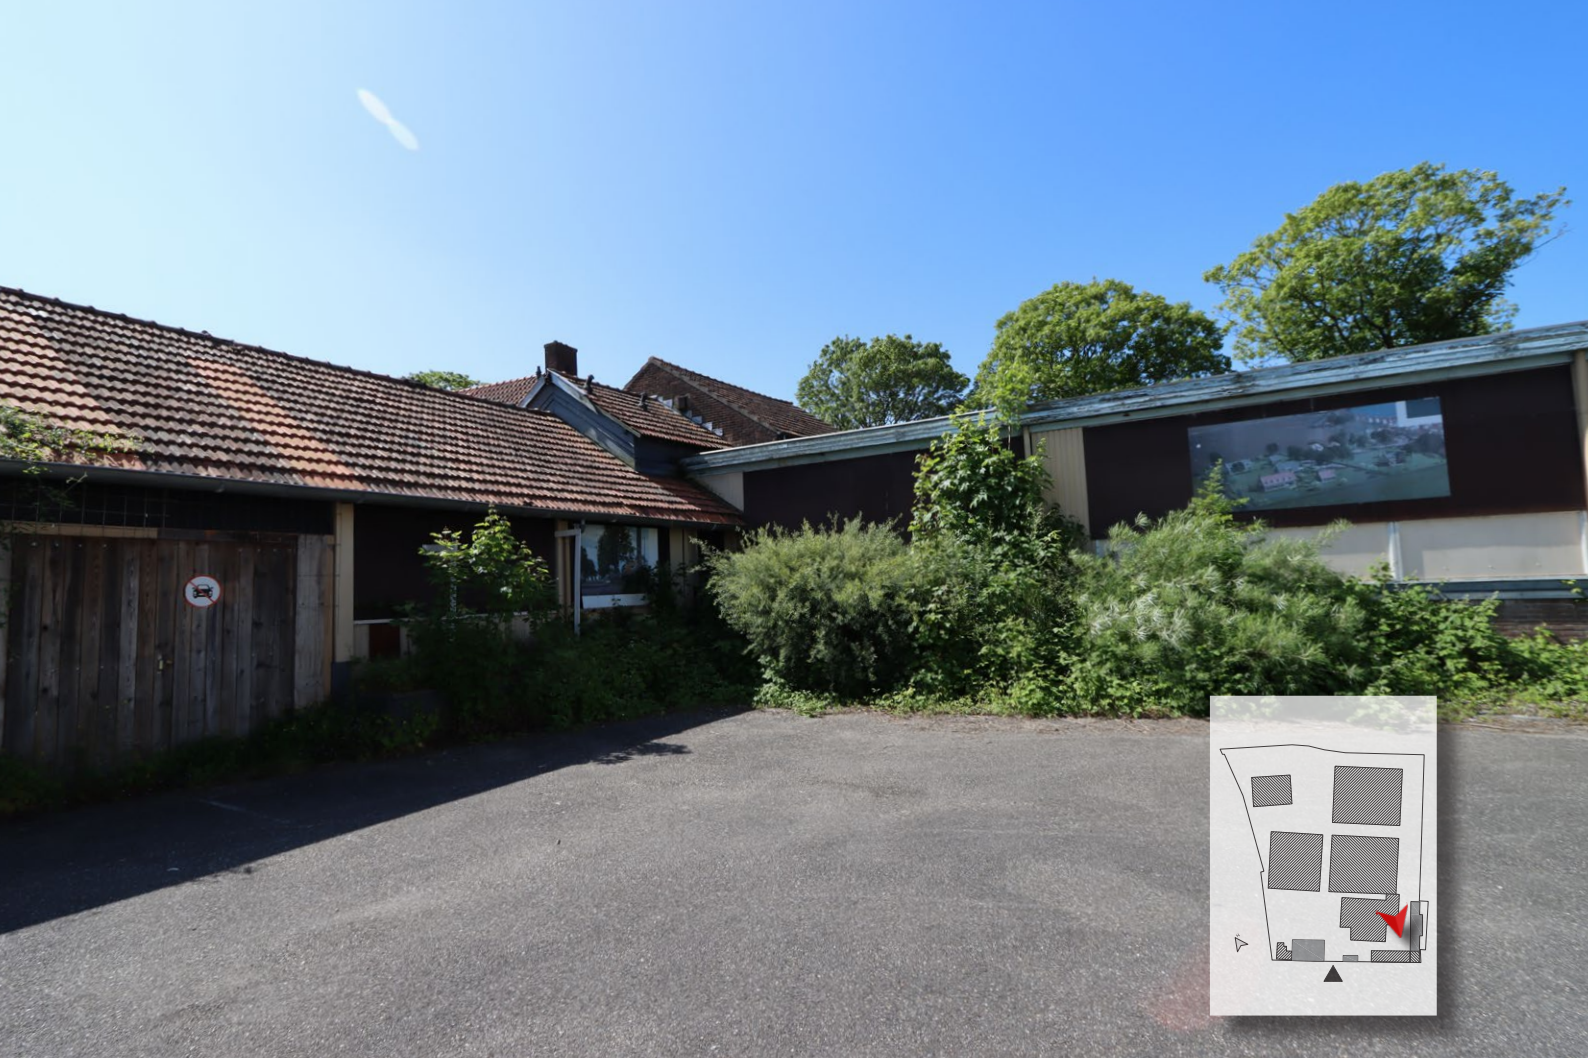
AFBEELDING (boven): De houtloods van 1947 en rechts het kantoor van 1968
AFBEELDING (onder): De loods tegenover het kantoor van 1947

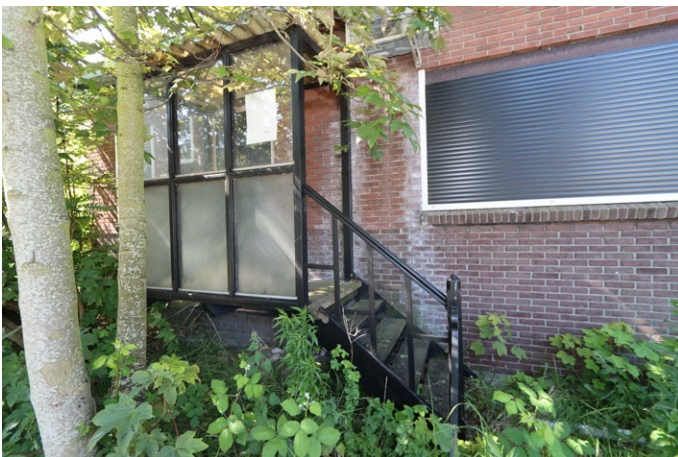
AFBEELDING:

De trap en het overkapte bordes van 1959

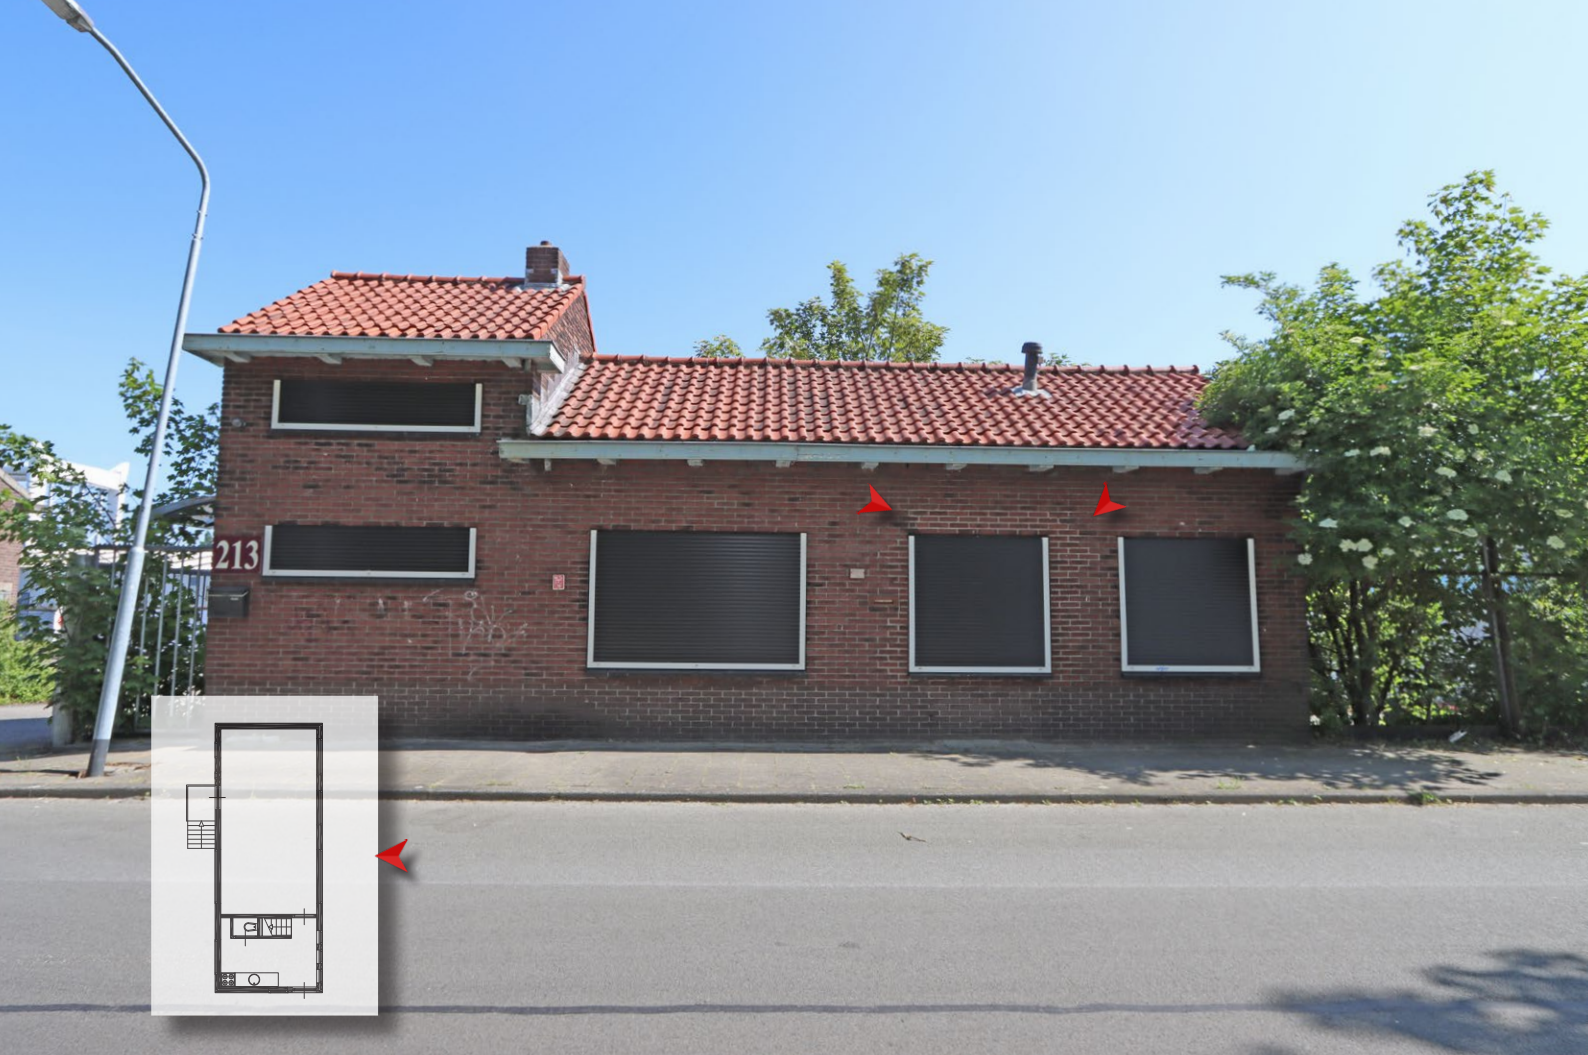
AFBEELDING:

De oostgevel is, met uitzondering van een rond venster onder de nok, gesloten en gaat verder schuil achter begroeiing.

Oostgevel

Met uitzondering van een rond venster onder de nok is deze gevel geheel gesloten.
