Dordrecht

Weeskinderendijk 213

COLOFON

Object:	Kantoor, zagerij en houtloods
Type onderzoek:	Bouwhistorische opname/verkenning
Datum onderzoek:	juni 2023
Doel:	Het in kaart brengen van (mogelijk) aanwezige historische informatie en het bepalen van de cultuurhistorische waarden ervan
Datum rapportage:	20 juni 2023
Versie:	1.0

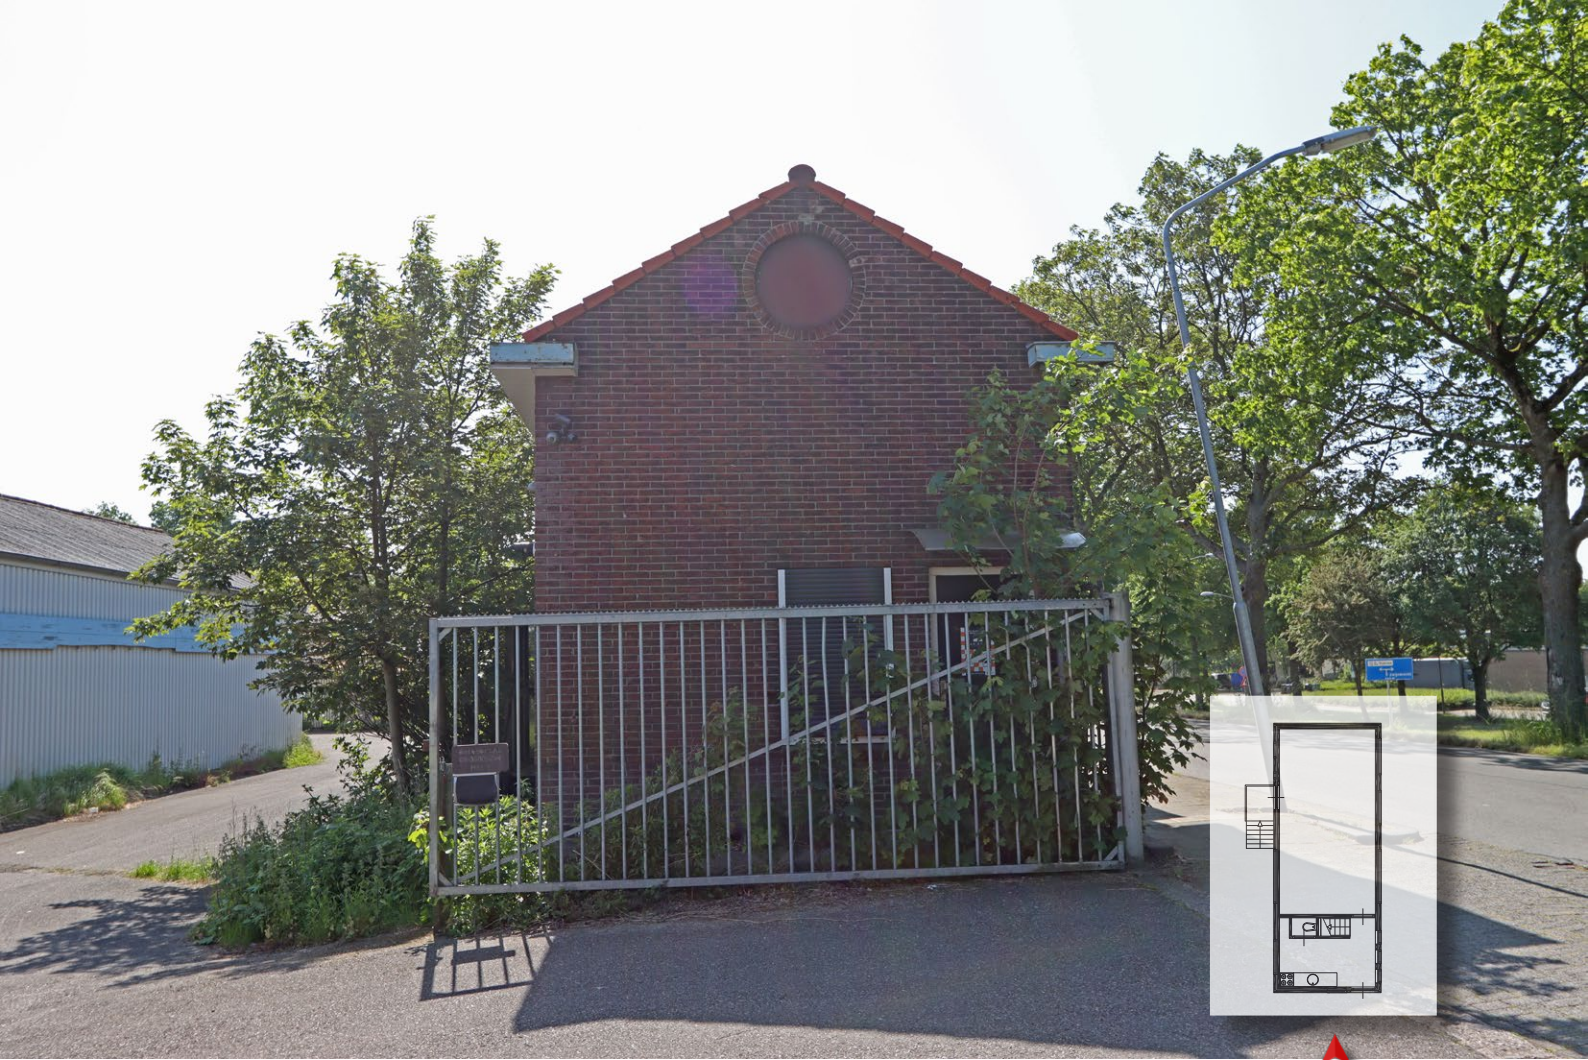
**AFBEELDING:**

De zuidgevel met verschillende aanpassingen in het metselwerk waar zich eerst de toegang bevond (Zie de archiefphoto op p. 31)

Zuidgevel

Het hoge deel aan de linkerzijde heeft zowel op de begane grond als op de zolderverdieping drie kleine, naast elkaar geplaatste vensters,

waarvan die op de begane grond nog slechts aan de binnenzijde te zien zijn. Deze dateren uit de oorspronkelijke bouwphase. In het lage deel is sprake van drie vensters. Rond het middelste venster is het metselwerk aangepast. Links van het venster is een brievenbus aanwezig. Archiefphoto's laten hier de oorspronkelijke hoofdingang tot de kantoorruimten zien. Het middelste van de drie vensters was oorspronkelijk ontworpen als toegang tot de kantoorruimte vanaf de straatzijde.

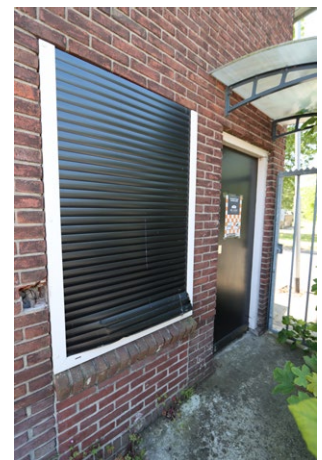
Westgevel

De gevel flankert de toegang tot het terrein en is op de begane grond ingedeeld met een toegangsdeur aan de rechterzijde en een enkel venster links daarvan. Dit betrof oorspronkelijk (1938) de toegang tot een schaftlokaal die zich in de noordoosthoek van het pand bevond met een trap naar de kleine zolder erboven. Deze situatie was blijkens de vergunningstekeningen ook in 1959 nog aanwezig, waardoor aangenomen wordt dat het raam met de borstwering later in de 20e eeuw is aangebracht. Onder de top van de gevel is een rond venster geplaatst.

AFBEELDING:

De westgevel is behalve van een rond venster onder de nok voorzien van een deur en een venster ter plaatse van een vervallen deur.

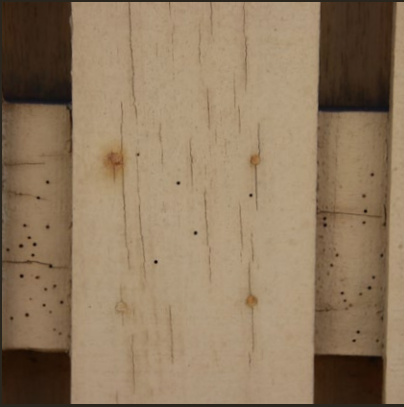
1

- 1] De gele houten delen zijn eenvoudig vernageld.
- 2] De witte houten delen zijn geniet.
- 3] De moderne bevestigingen en gehengen
- 4] Ook bij de witte delen is sprake van moderne afwerkingen.

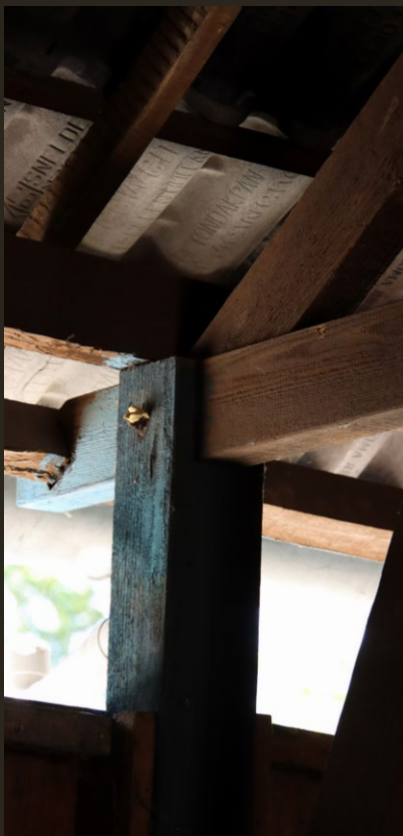
1

Het pand is gefundeerd door middel van betonnen poeren waarop grenen houten dekbalkgebinten staan. De stijlen zijn breder uitgevoerd en groen geschilderd, terwijl de dekbalk en het korbeel smaller en niet geschilderd zijn. De verbinding van de dekbalk met het korbeel is gepend (pen-en-gatverbinding) uitgevoerd, met tand en zonder toognagels. Aan de onderzijde is het korbeel aan de stijl genageld. De dekbalk is in de stijl ingelaten en met stalen nagels bevestigd. Hierop is de koppelingsbalk gelegd die de gebinten in de lengterichting koppelt.

- 1] De verbinding van de dekbalk in de stijl
- 2] De verbindingen van de spanten en schoren
- 3] De sporen met panlatten en sneldekkers

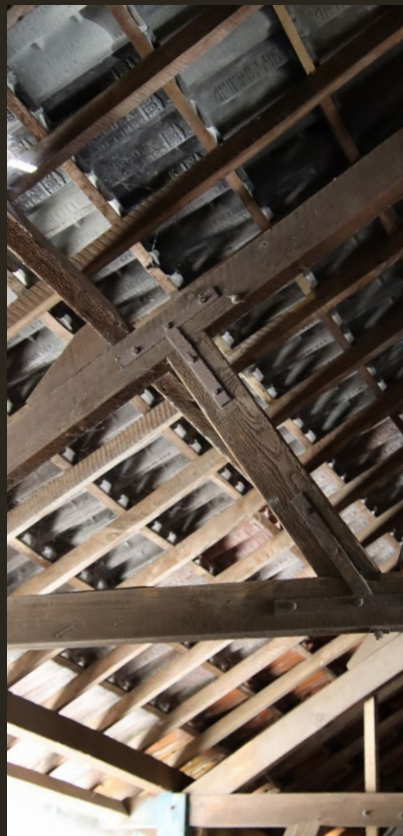
2

Op de dekbalken zijn driehoekspanten aangebracht die ter plaatse van de nokbalk halfhouts bevestigd zijn. De schoren die de stijlen ondersteunen komen in het midden van de dekbalk samen en zijn door middel van een stalen trekstang gekoppeld met de nokbalk. De verbindingen van de grenen houten constructiedelen zijn hoofdzakelijk gepend en voorzien van stalen stripijzers die door middel van moeren bevestigd zijn.

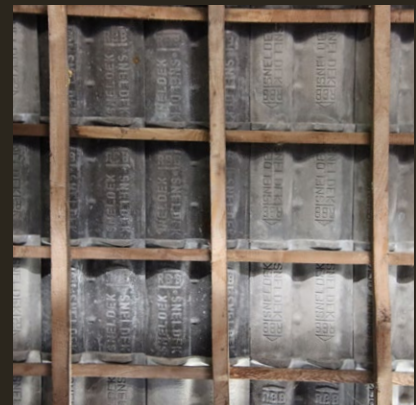
3

Halverwege de spanten is een gording aangebracht die, samen met de nok- en koppelingsbalk, de grenen houten sporen met de panlatten draagt.

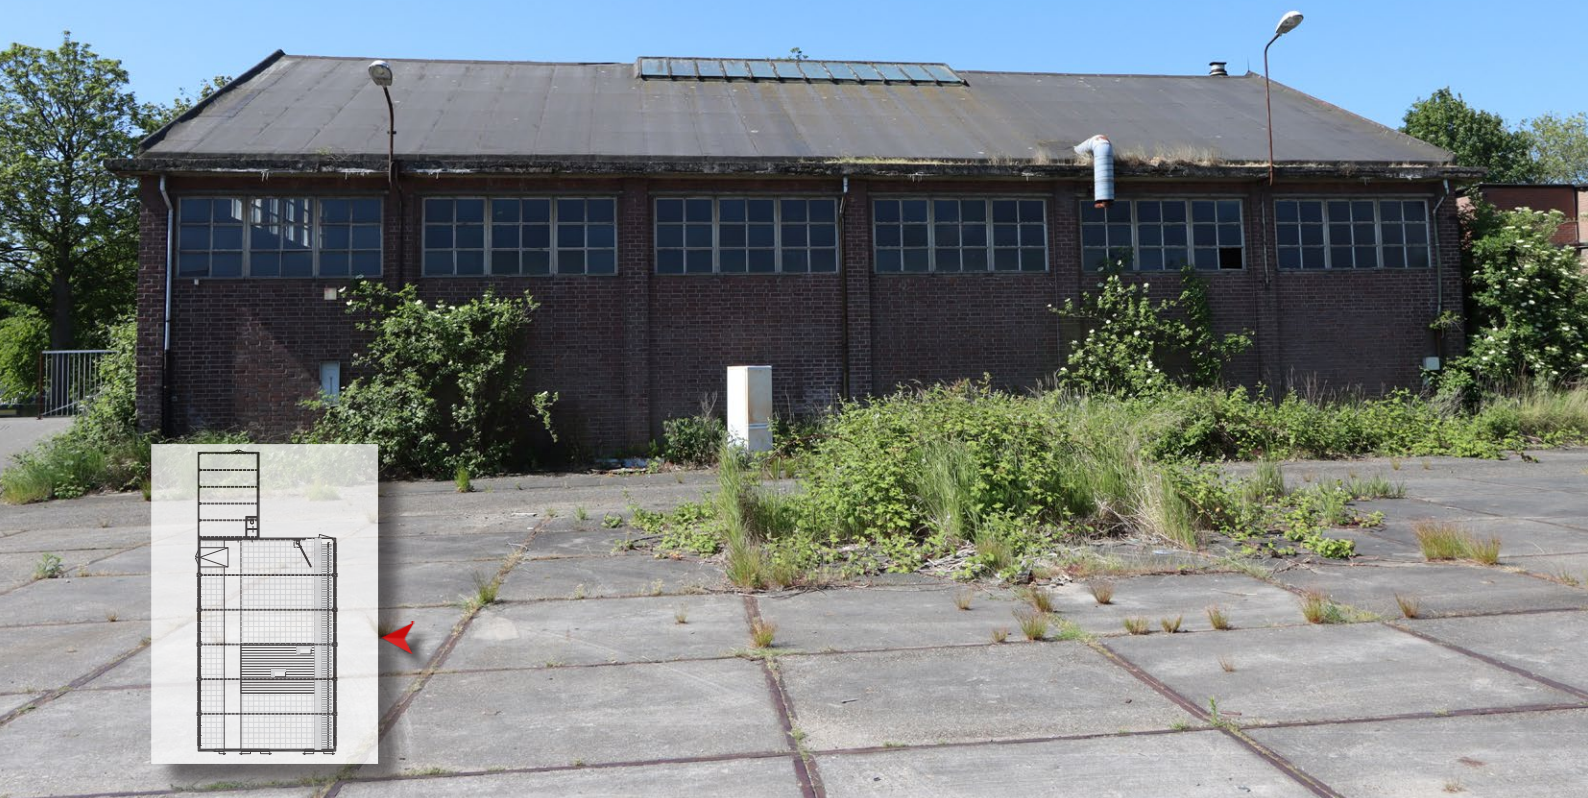
De gevels zijn opgetrokken met roodbruine vormbakstenen (20,5 x 10 x 7 cm; 10 L + v = 84 cm) die in een enigszins opmerkelijk metselverband met een platvolle voeg zijn aangebracht. De lagen worden om en om afgewisseld met een Engels verband, te weten drie strekken en een kop, en een strekkenlaag.¹

**AFBEELDINGEN:**

De noordgevel van het pand

Dit geeft in de kopse gevels een enigszins vreemde hoekoplossing. Aan de ene zijde wordt gestart met koppen die worden afgewisseld met drieklezoren in de strekkenlaag. Het verband eindigt, gezien de breedte, op de andere hoek met een strek en een kop, en de strekkenlaag is voorzien van koppen in plaats van drieklezoren. Bij de langsgevels gaat dit wel goed omdat ze zijn ingedeeld met vijf penanten die circa 10 cm uit de gevel staan.

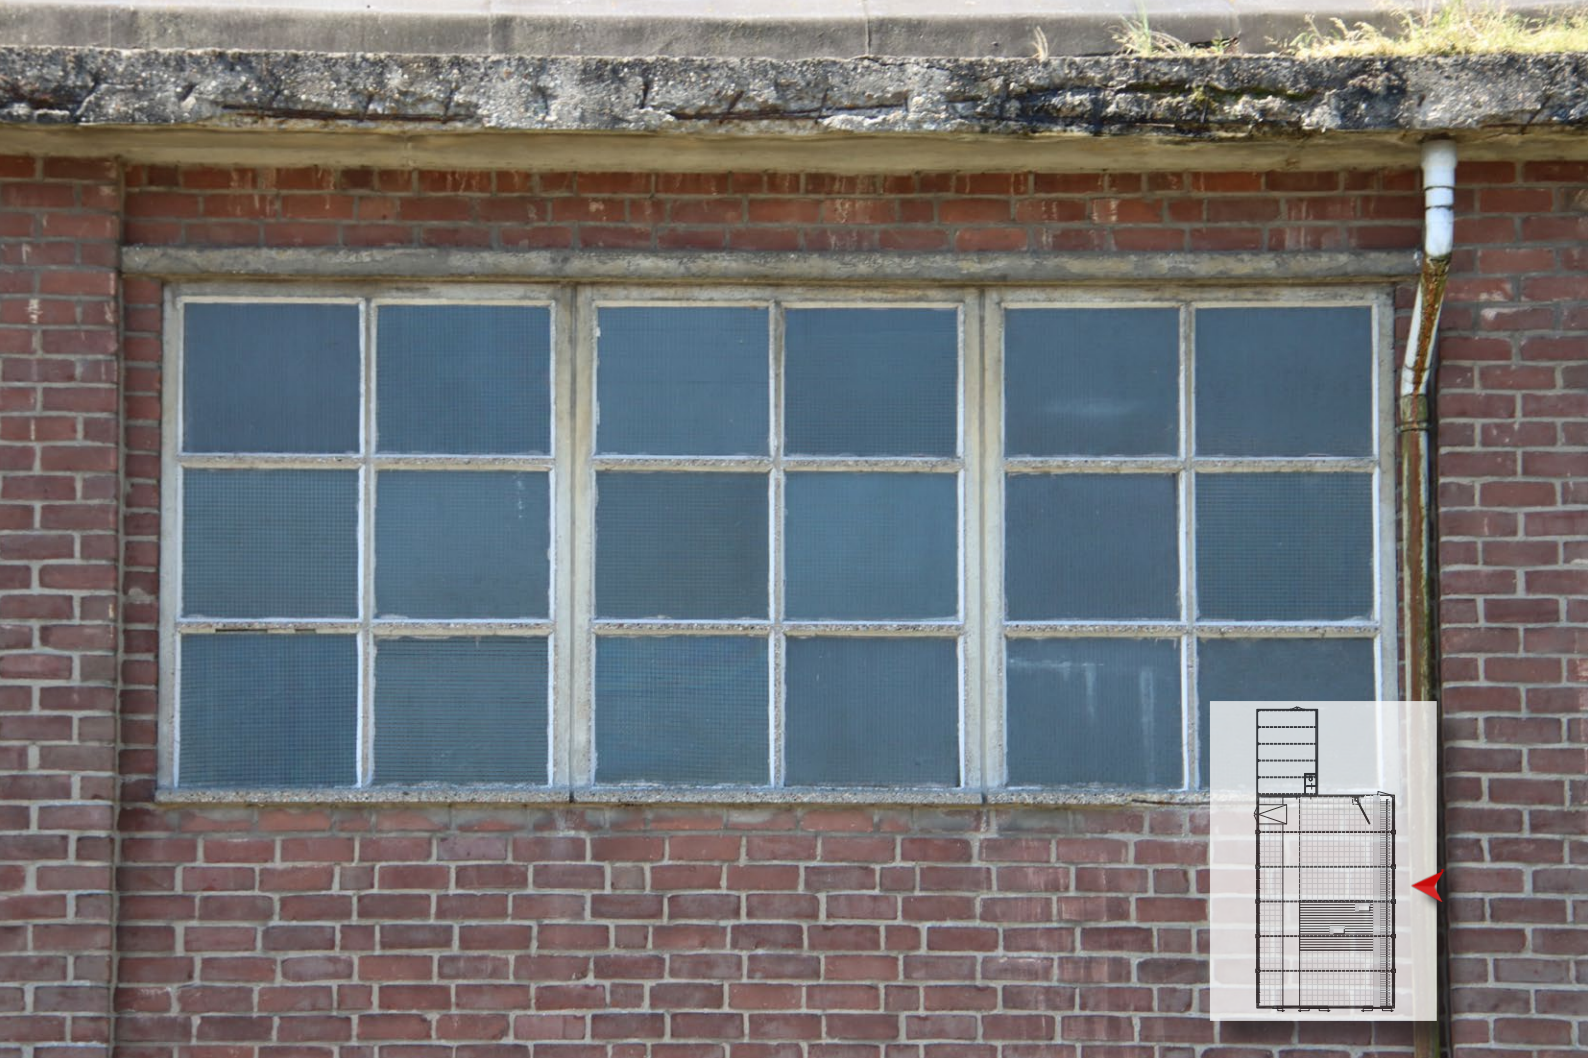
AFBEELDING (boven): Detail van de betonnen ramen
AFBEELDING (onder): De zuidgevel

De beide langsgevels zijn nagenoeg identiek. Door de circa 40 cm brede penanten is iedere gevel in zes muurvelden ingedeeld. Gezien de industriële functie zijn de velden gesloten en alleen aan de bovenzijde voorzien van openingen voor daglichttoetreding. De openingen zijn ingedeeld met drie prefab betonnen vensters met zes ruiten. Alleen aan de zuidzijde is in het meest westelijke muurveld in een latere fase een opening aangebracht met twee naar binnen draaiende garagedeuren. Deze zijn, gezien het hoogteverschil, aan de binnenzijde voorzien van een betonnen talud. De gevels worden aan de bovenzijde afgesloten met een

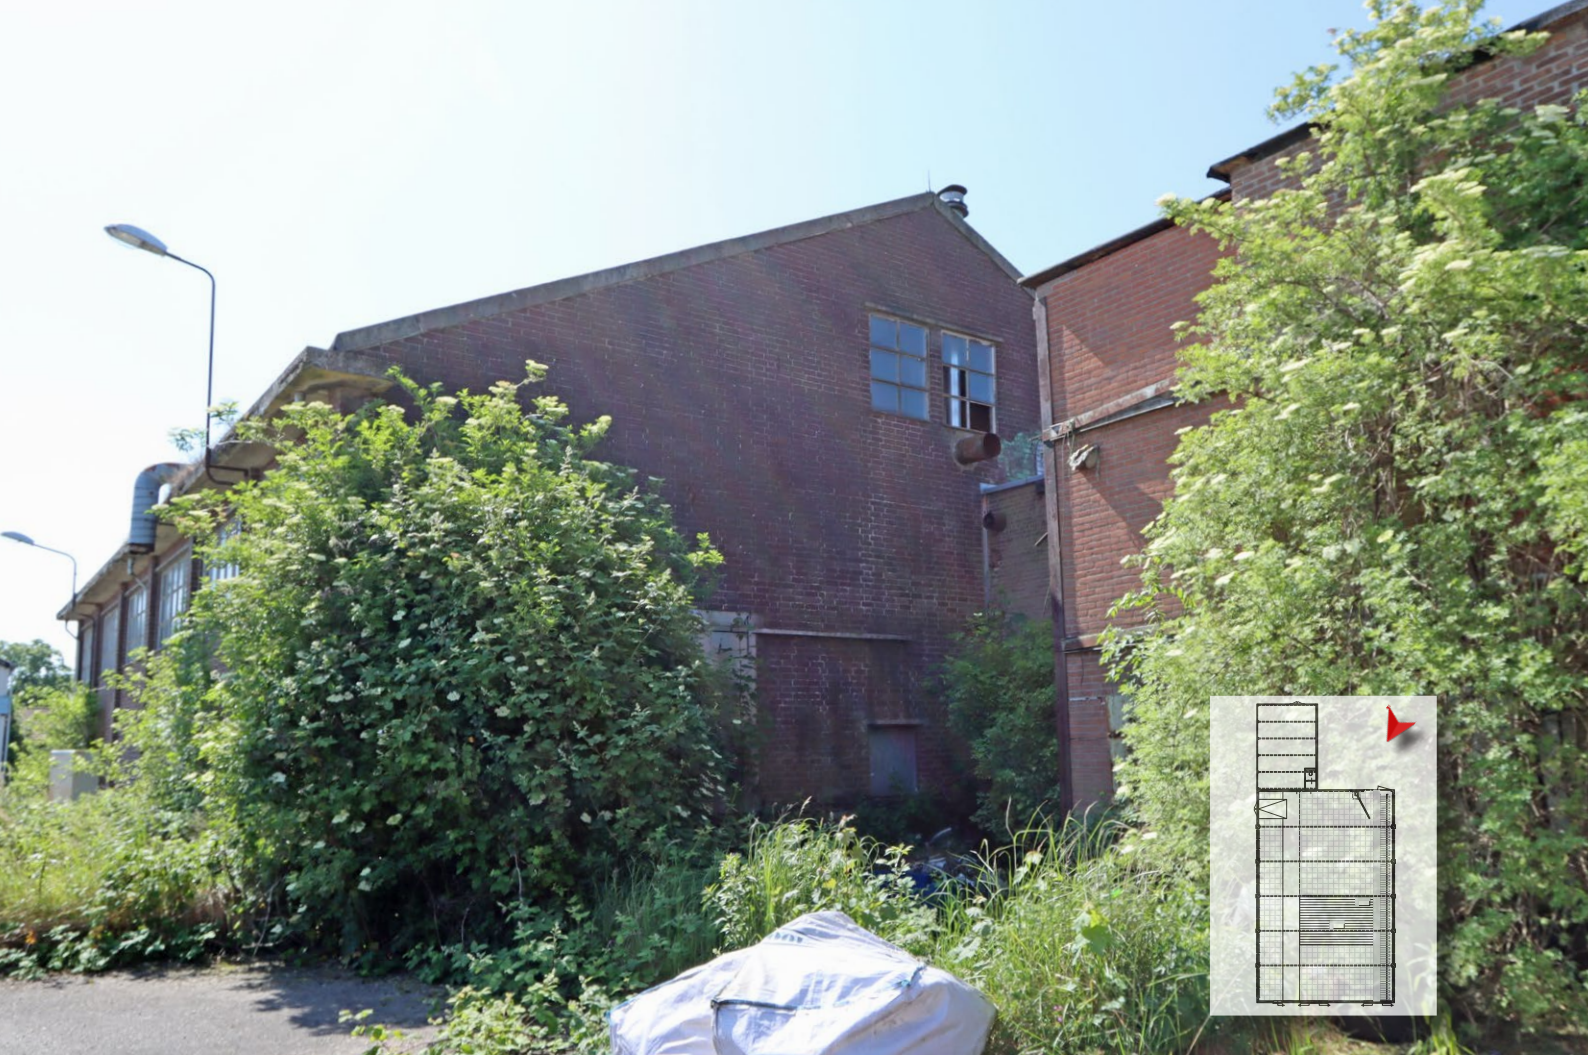
De puntgevel is op de begane grond asymmetrisch ingedeeld met drie brede openingen die voorzien zijn van dubbele stalen schuifdeuren op een doorlopende stalen geleiderail. Boven de openingen is een stalen afdak aangebracht ter voorkoming van inregenen. Op de hoek van de oostgevel en de noordgevel wordt een eveneens stalen draaideur aan het zicht onttrokken door de begroeiing. Deze deur was bedoeld voor het naar binnen en buiten rijden van de boomstammen op een zogenoemde lorriebaan: een rails met daarop een wagen (lorrie) voor het verrijden van de zware boomstammen. Aan de binnenzijde zijn de gevelopeningen, met uitzondering van die aan de linkerkzijde, in een latere fase met kalkzandsteen dichtgezet. Gecentreerd onder de nok zijn zes betonnen vensters met zes ruiten aangebracht met gemetselde tussenpenanten van een steen breed. Hierboven bevindt zich een

smalle, doorlopende betonnen lekdorpel. Net boven het midden van de dorpel is een betonnen ring in het metselwerk opgenomen die, samen met een stalen ring in de nok, als houder voor een vlaggenstok diende. De puntgevel wordt aan de bovenzijde afgesloten met het betonnen dak.

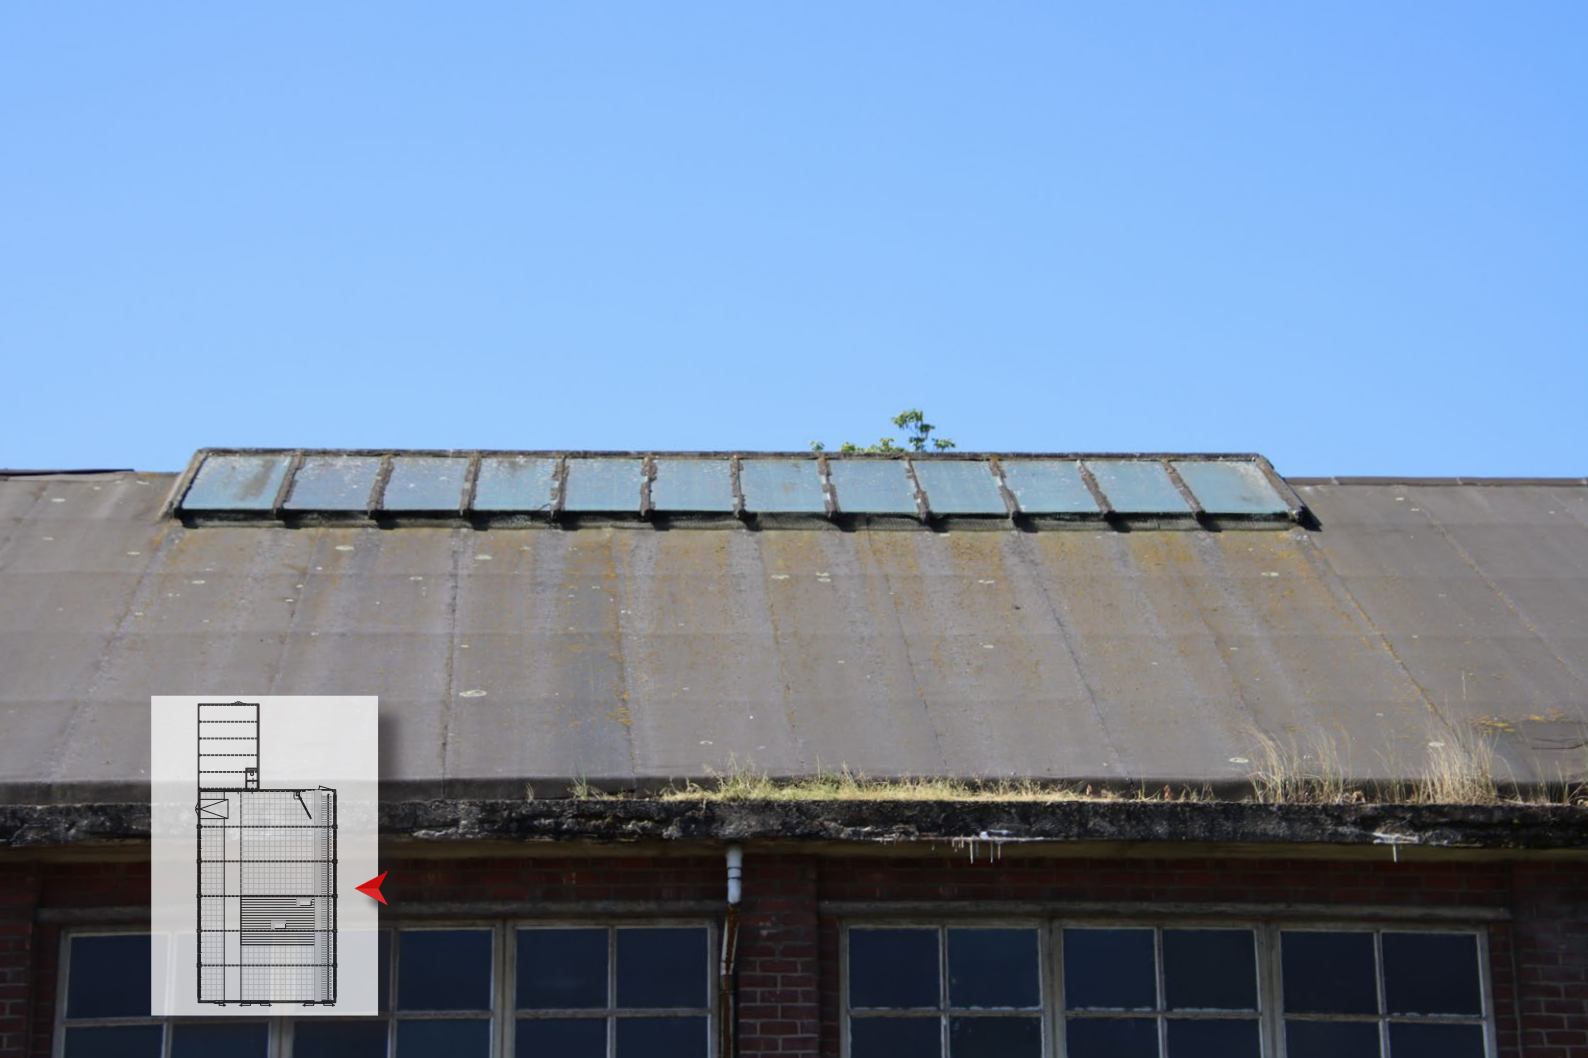
De dakafwerking met de lichtstraat van 1948

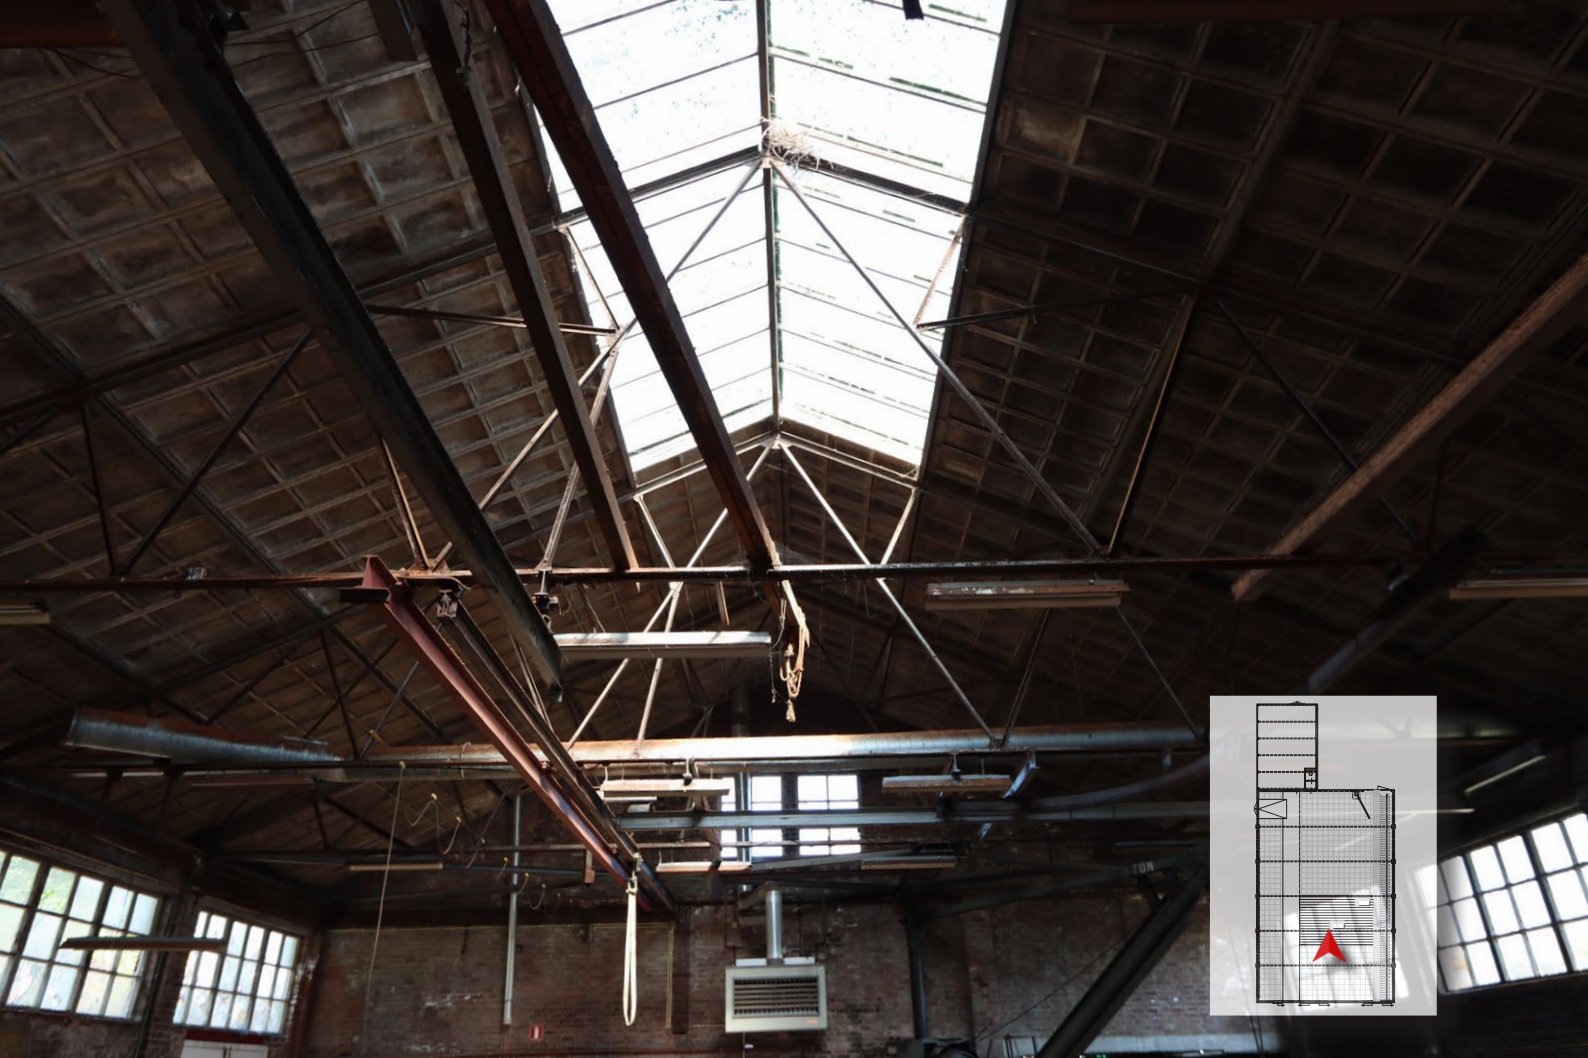
AFBEELDING (boven en onder): De Hollandse vakwerkspanten van 1948 waaraan verschillende geleiderails bevestigd zijn

De kapconstructie bestaat geheel uit staal en is opgetrokken met vijf vakwerkspanten met een rechte rand aan de onderzijde. Gezien het stavenpatroon gaat het hier om een V-spant, ook wel Hollandse spant genoemd, die na 1920 veel werd toegepast bij platte en flauw hellende zadeldaken.¹

De stalen onderdelen zijn aan elkaar bevestigd met bouten. Op de stalen spanten zijn stalen I-profielen als gordingen toegepast. Daarop zijn de bimsbetonplaten geklemd.

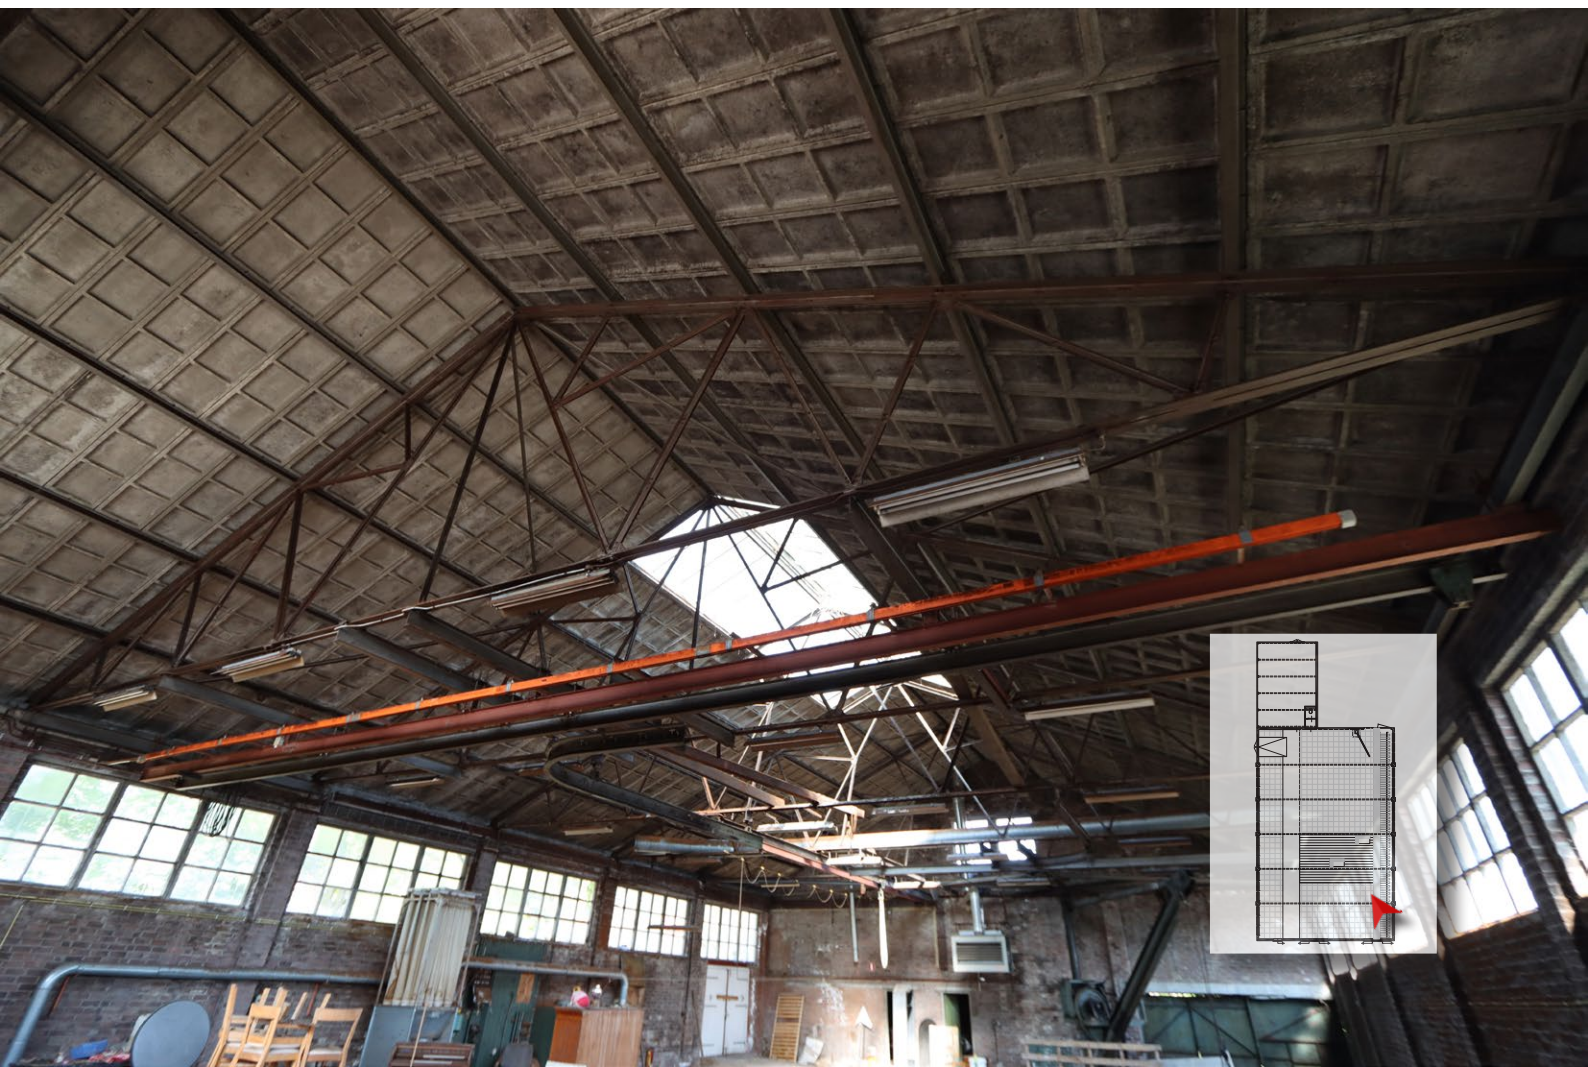
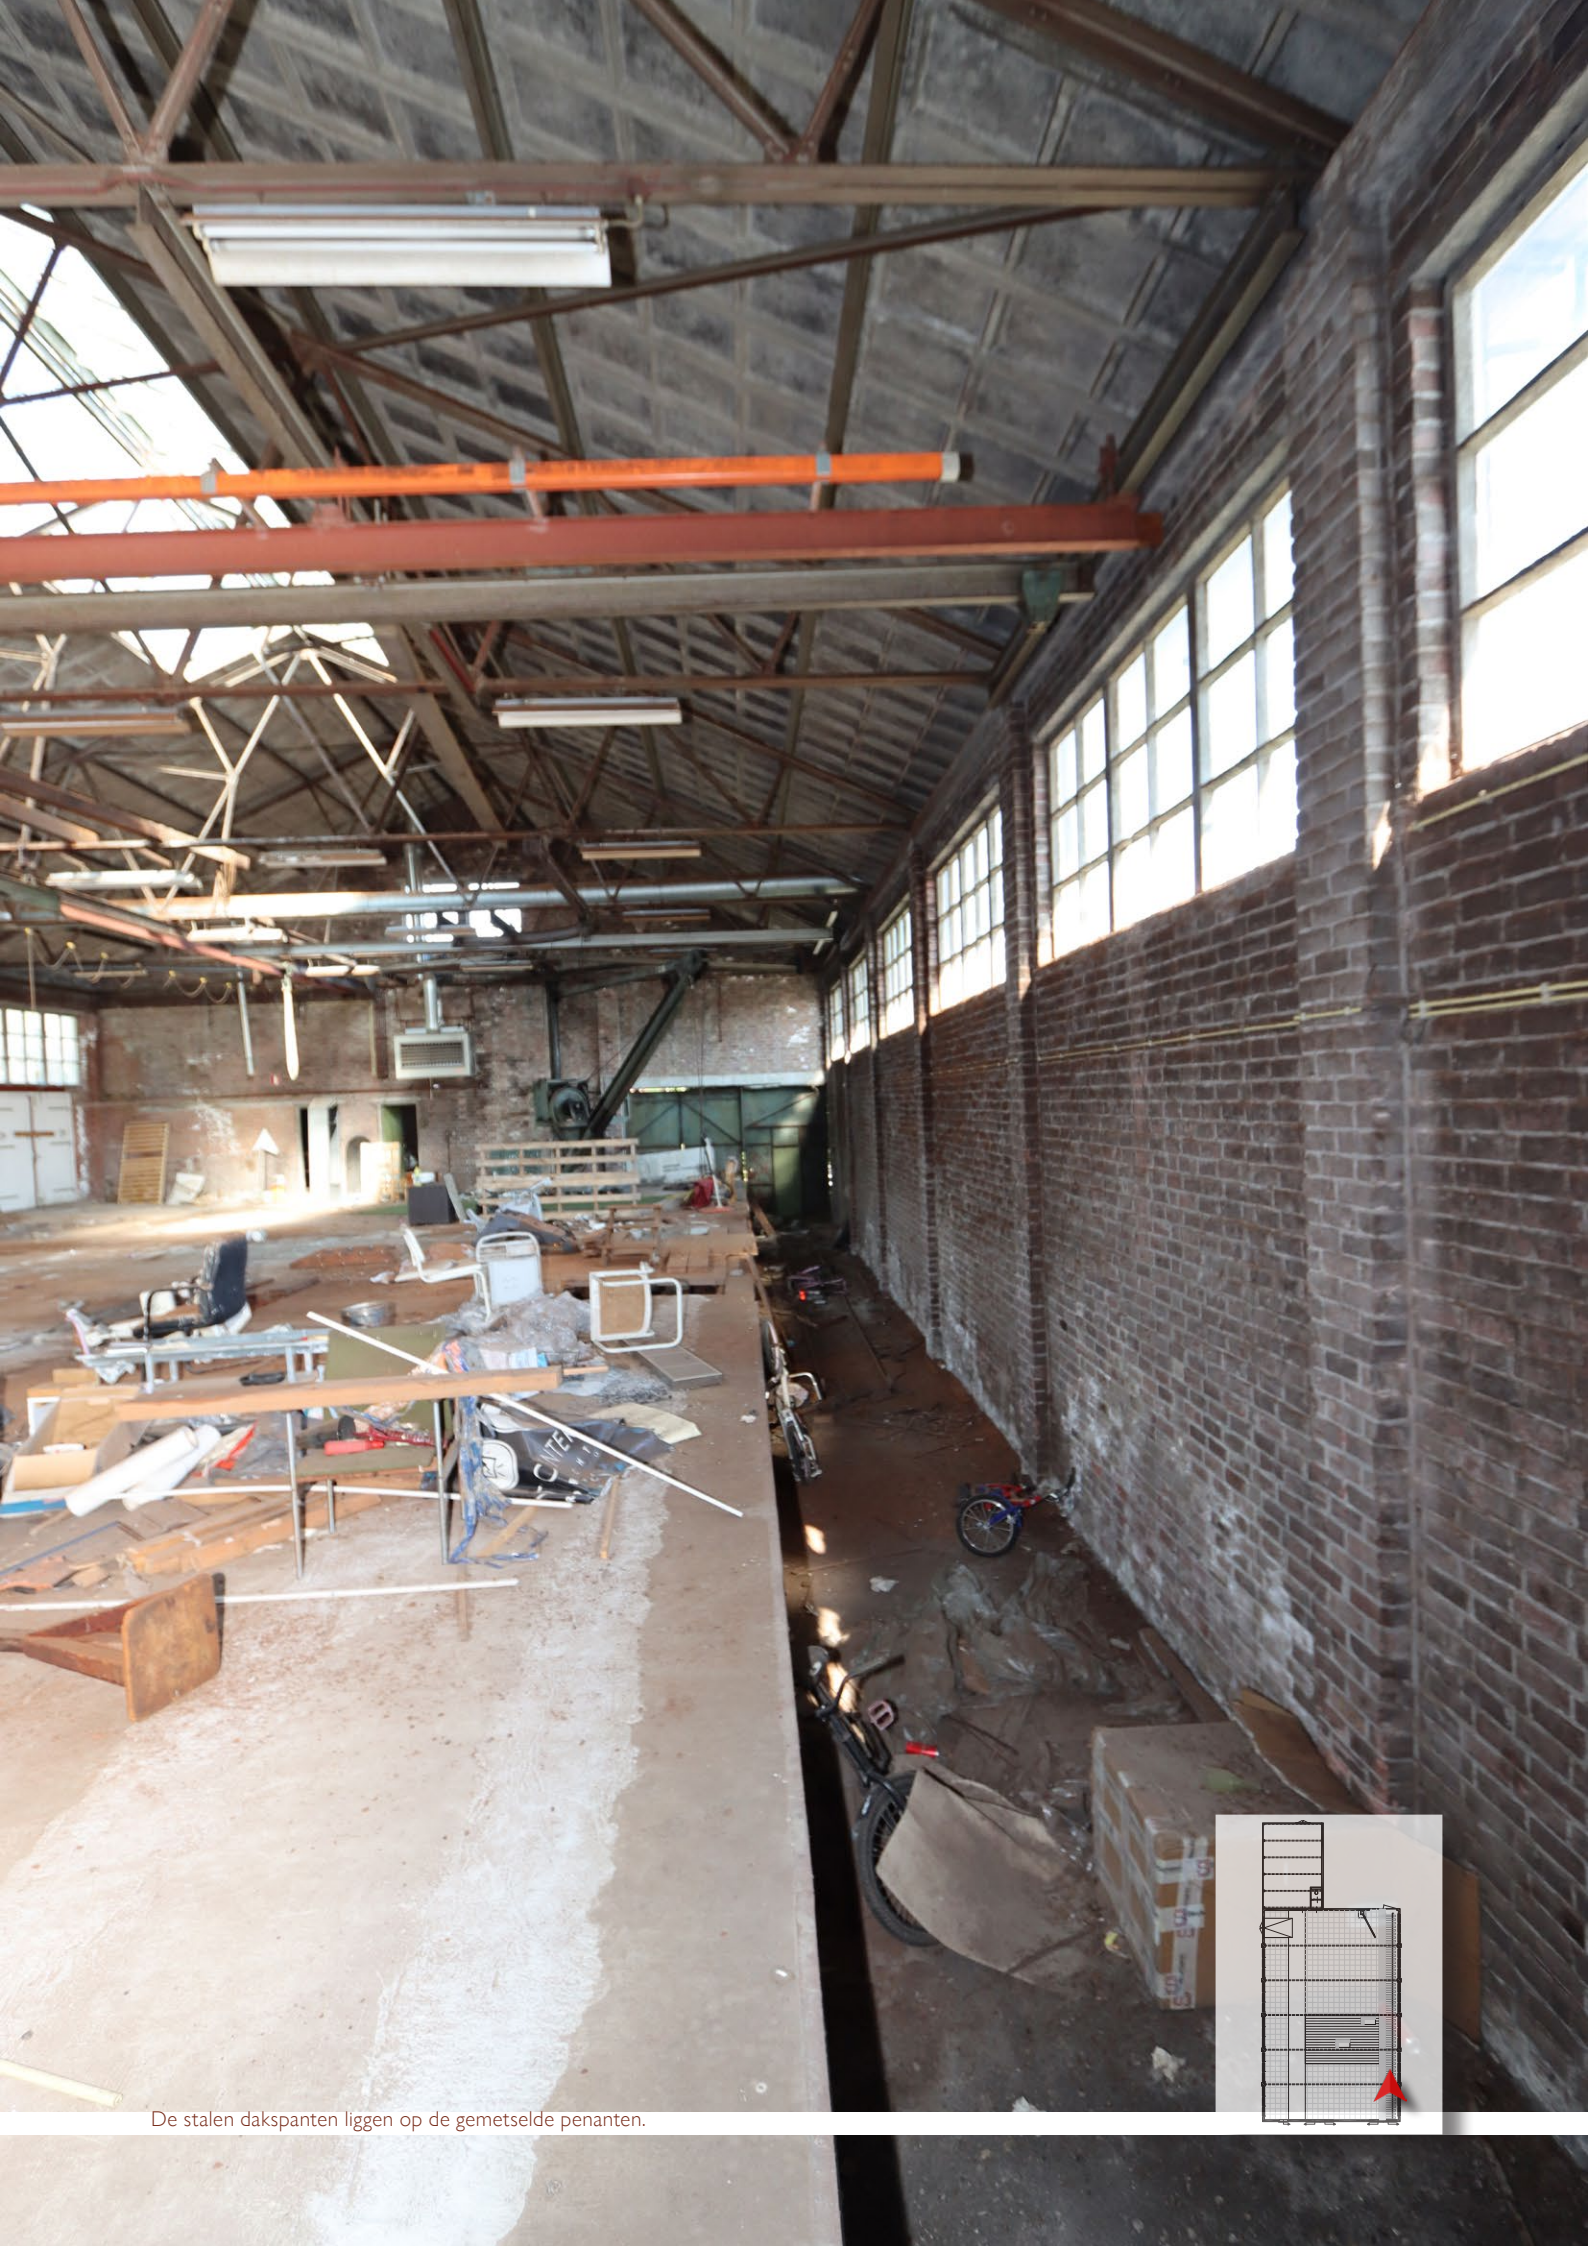
Aan de stalen constructie bevinden zich verschillende restanten van geleiderails. Aan de noordzijde, naast de verdiepte lorriebaan, is nog een hijskraan aanwezig die eveneens gekoppeld is aan de stalen constructie.

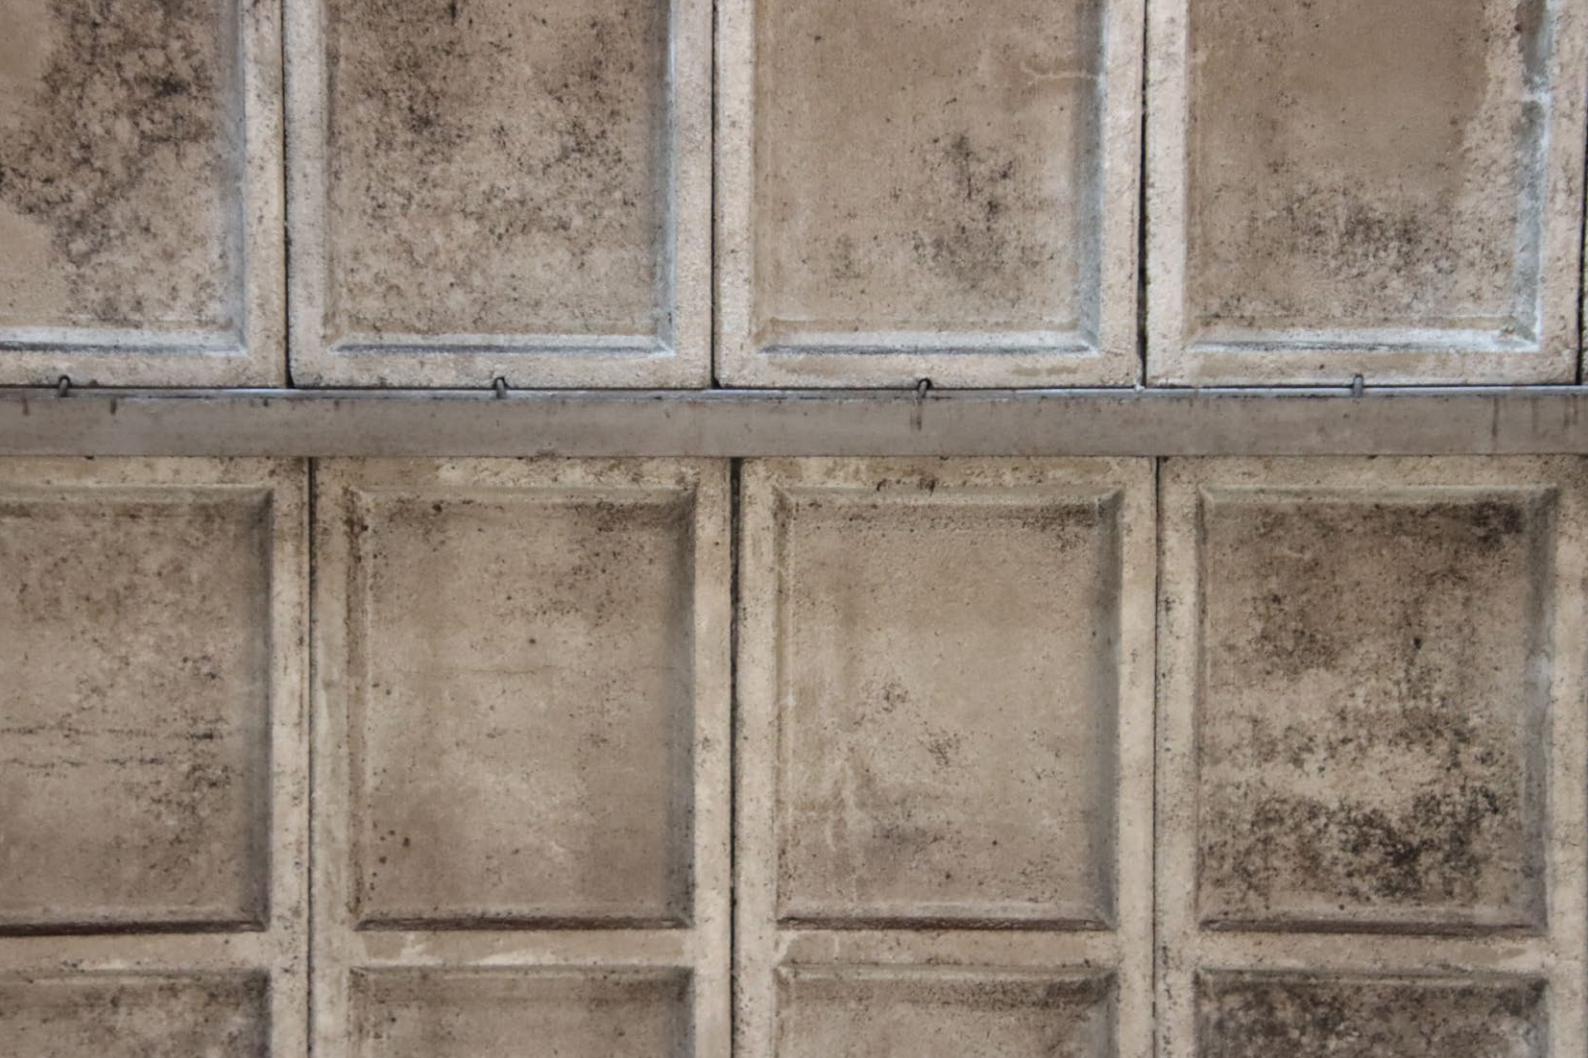
De stalen dakspanten liggen op de gemetselde penanten.

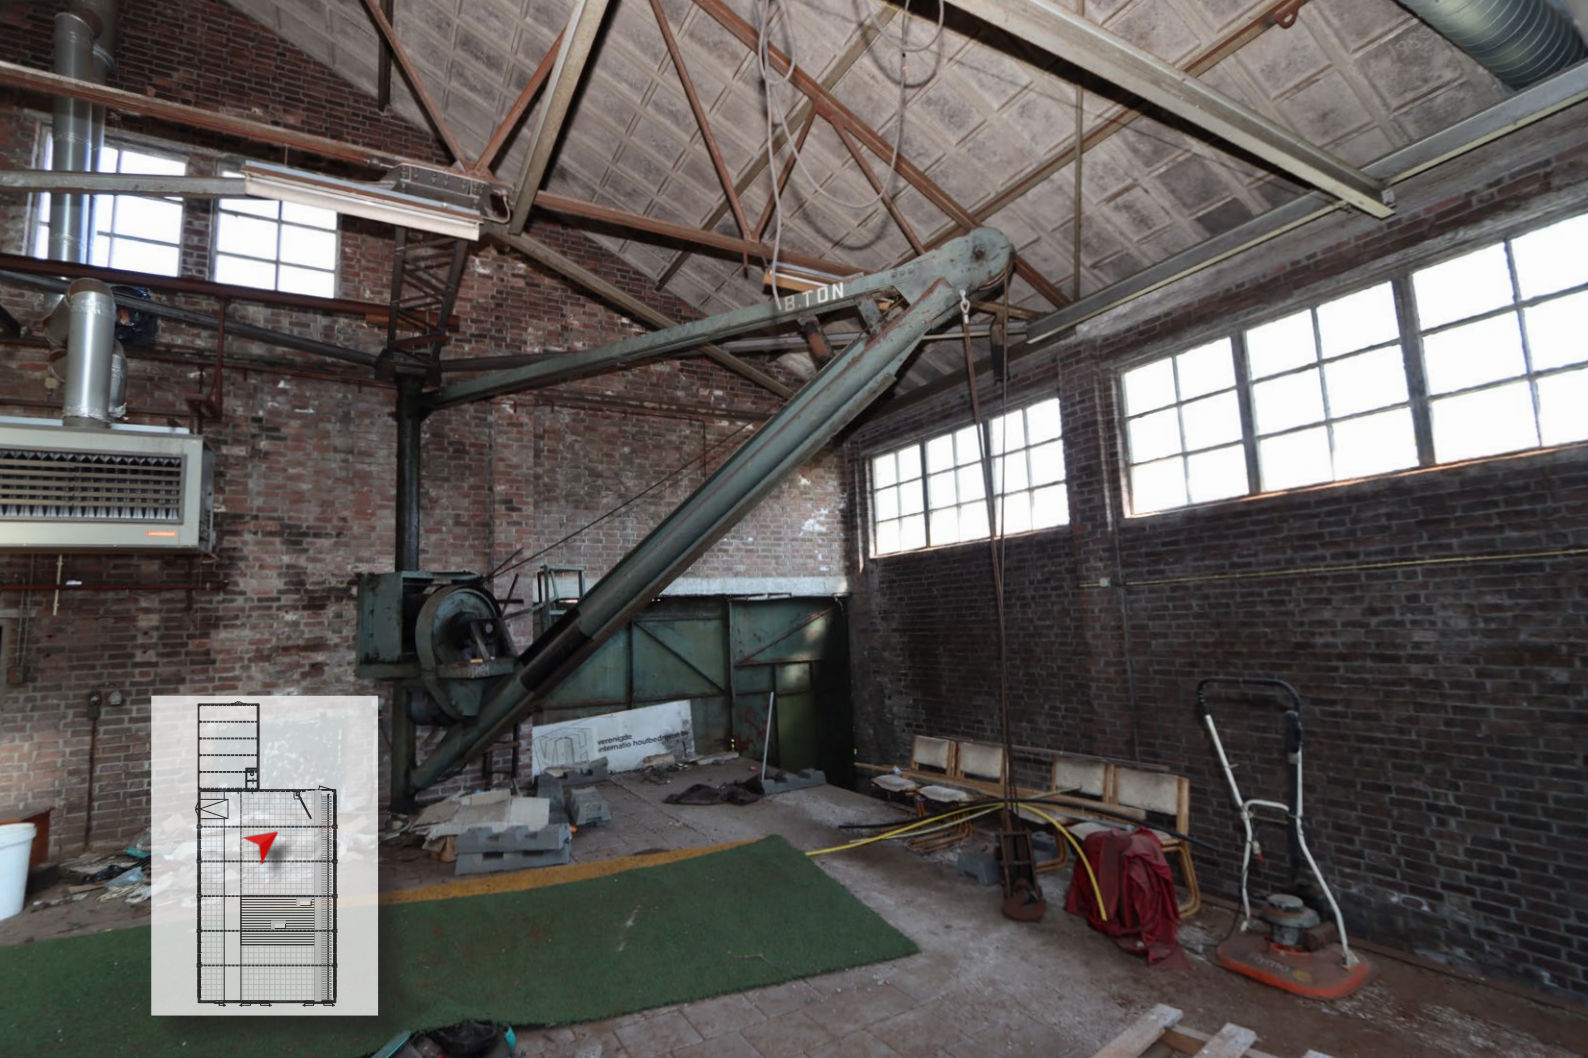
AFBEELDING (boven en onder): De hijskraan van 1948
