Dordrecht

Weeskinderendijk 213

COLOFON

Object:	Kantoor, zagerij en houtloods
Type onderzoek:	Bouwhistorische opname/verkenning
Datum onderzoek:	juni 2023
Doel:	Het in kaart brengen van (mogelijk) aanwezige historische informatie en het bepalen van de cultuurhistorische waarden ervan
Datum rapportage:	20 juni 2023
Versie:	1.0

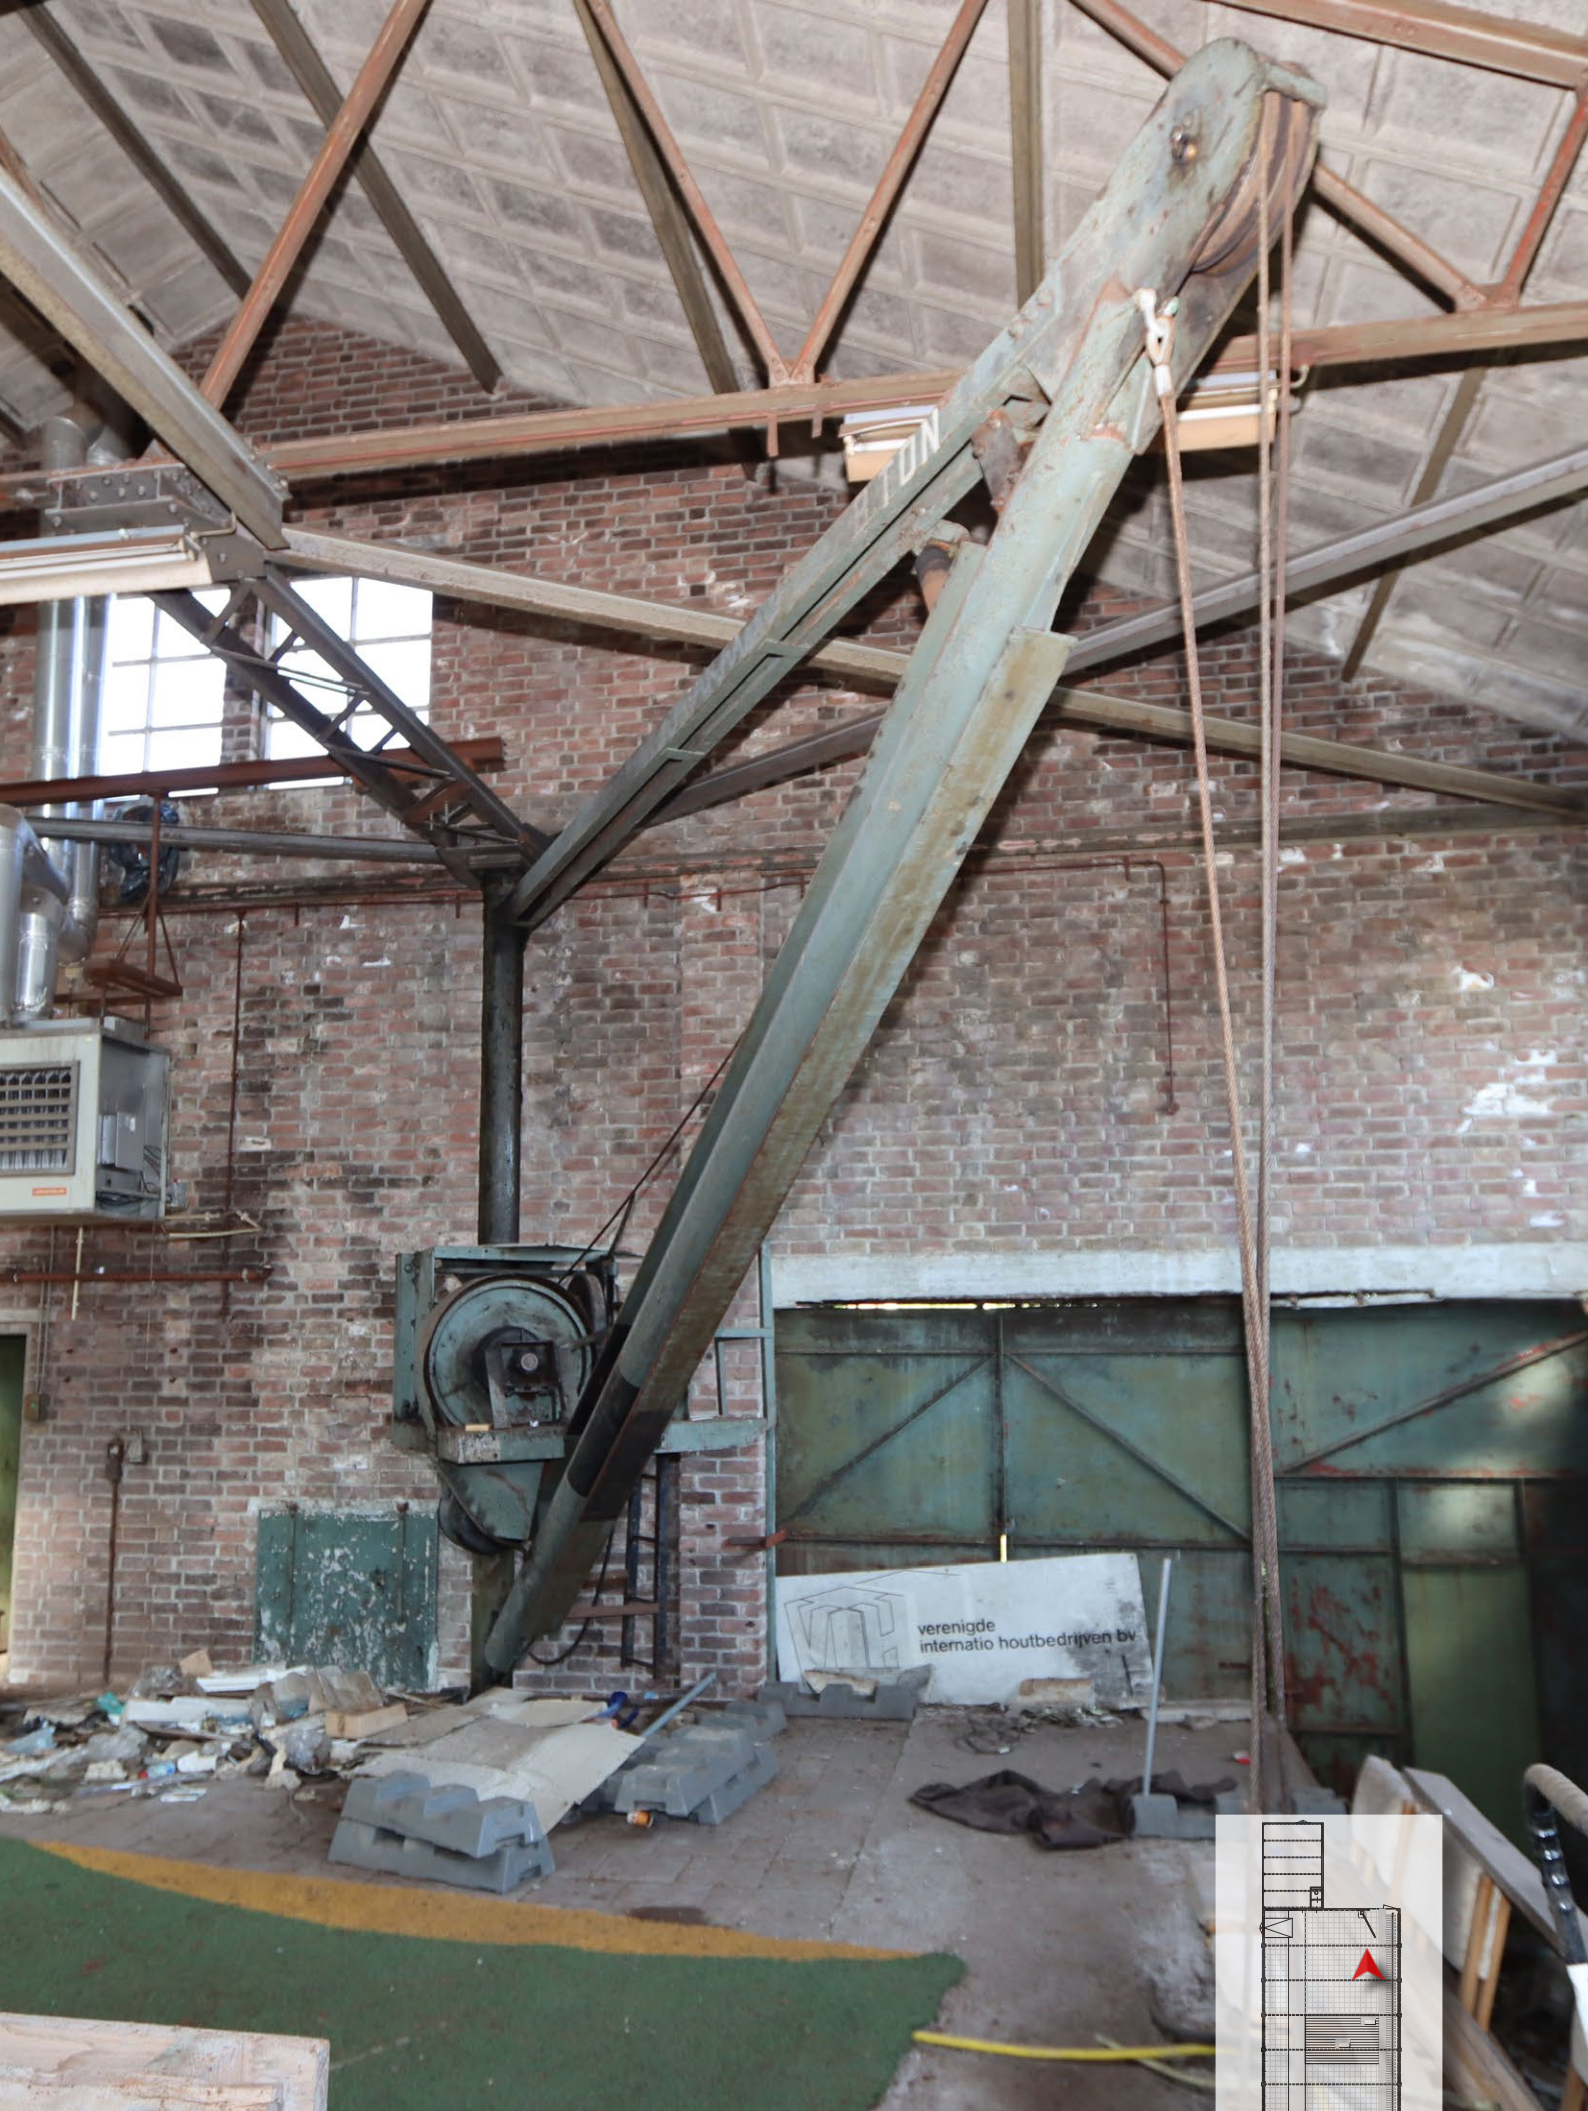
De hijskraan naast de verdiepte lorriebaan

De zagerij heeft geen indeling in verschillende ruimten. Wel is er sprake van twee lorriebanen; de baan langs de noordgevel is verdiept aangelegd. Deze is nog ten dele aanwezig. Van de tweede lorrie baan, ongeveer in het midden van de zagerij, resteert alleen een betonnen strook.

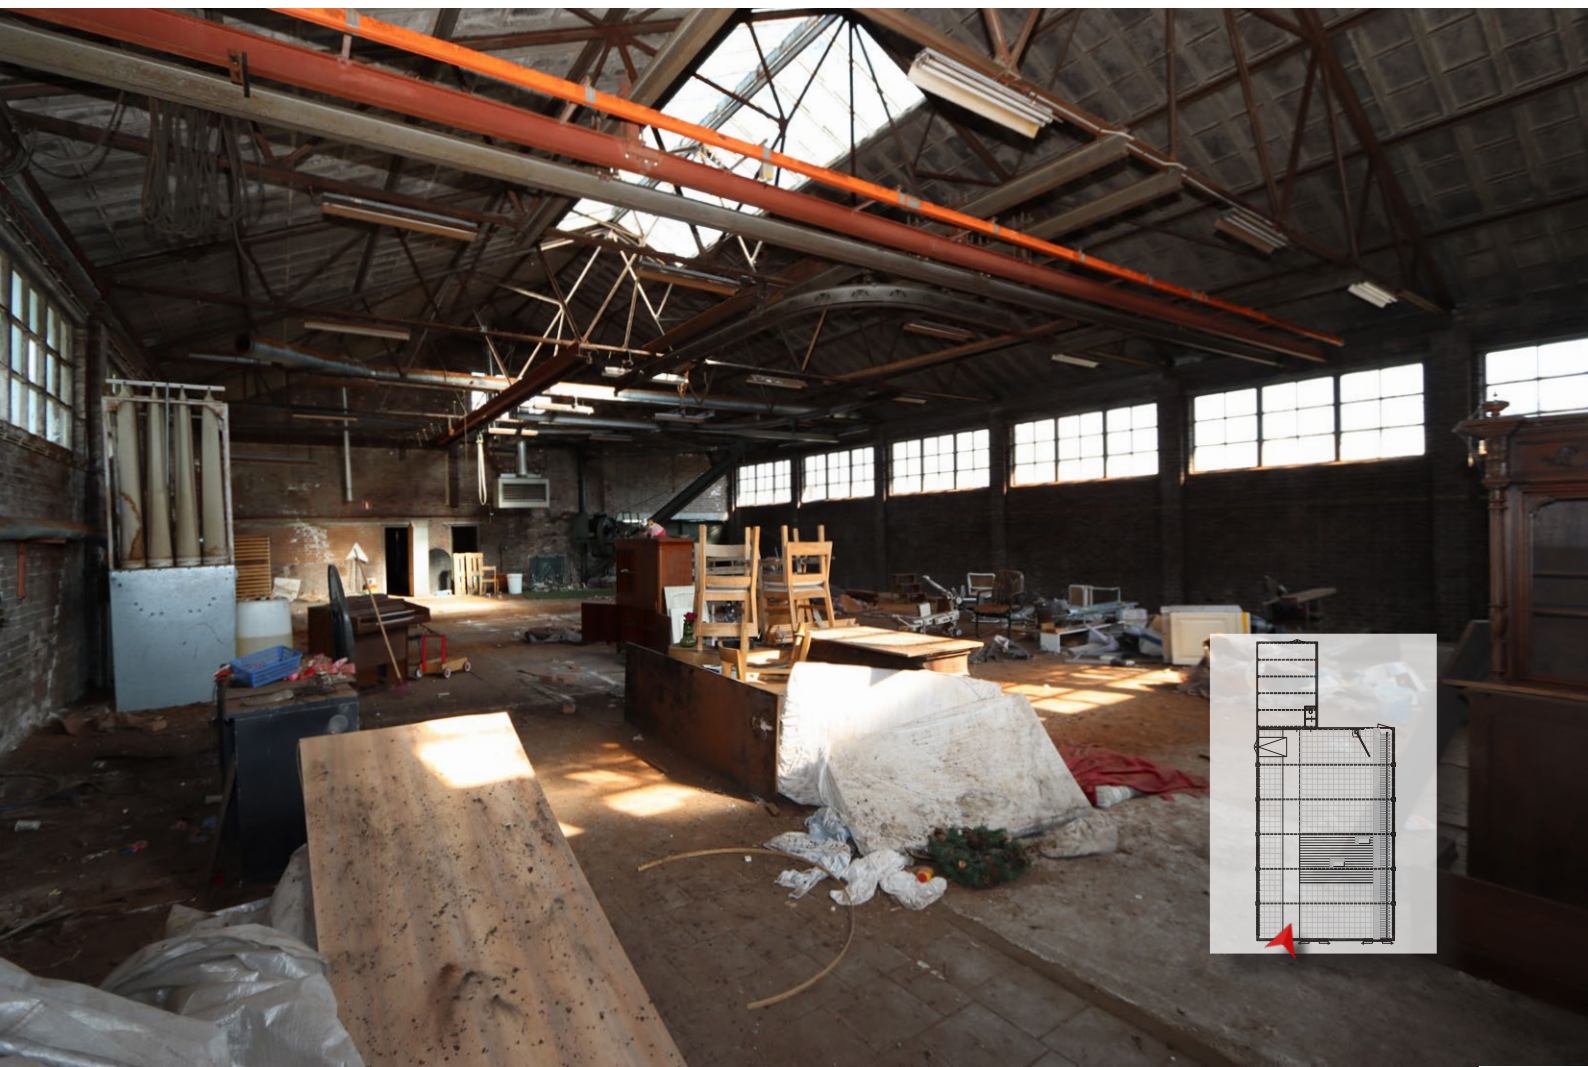
AFBEELDING (boven): De hal vanaf de noordoostzijde gezien
AFBEELDING (onder): De hal gezien vanaf de entree

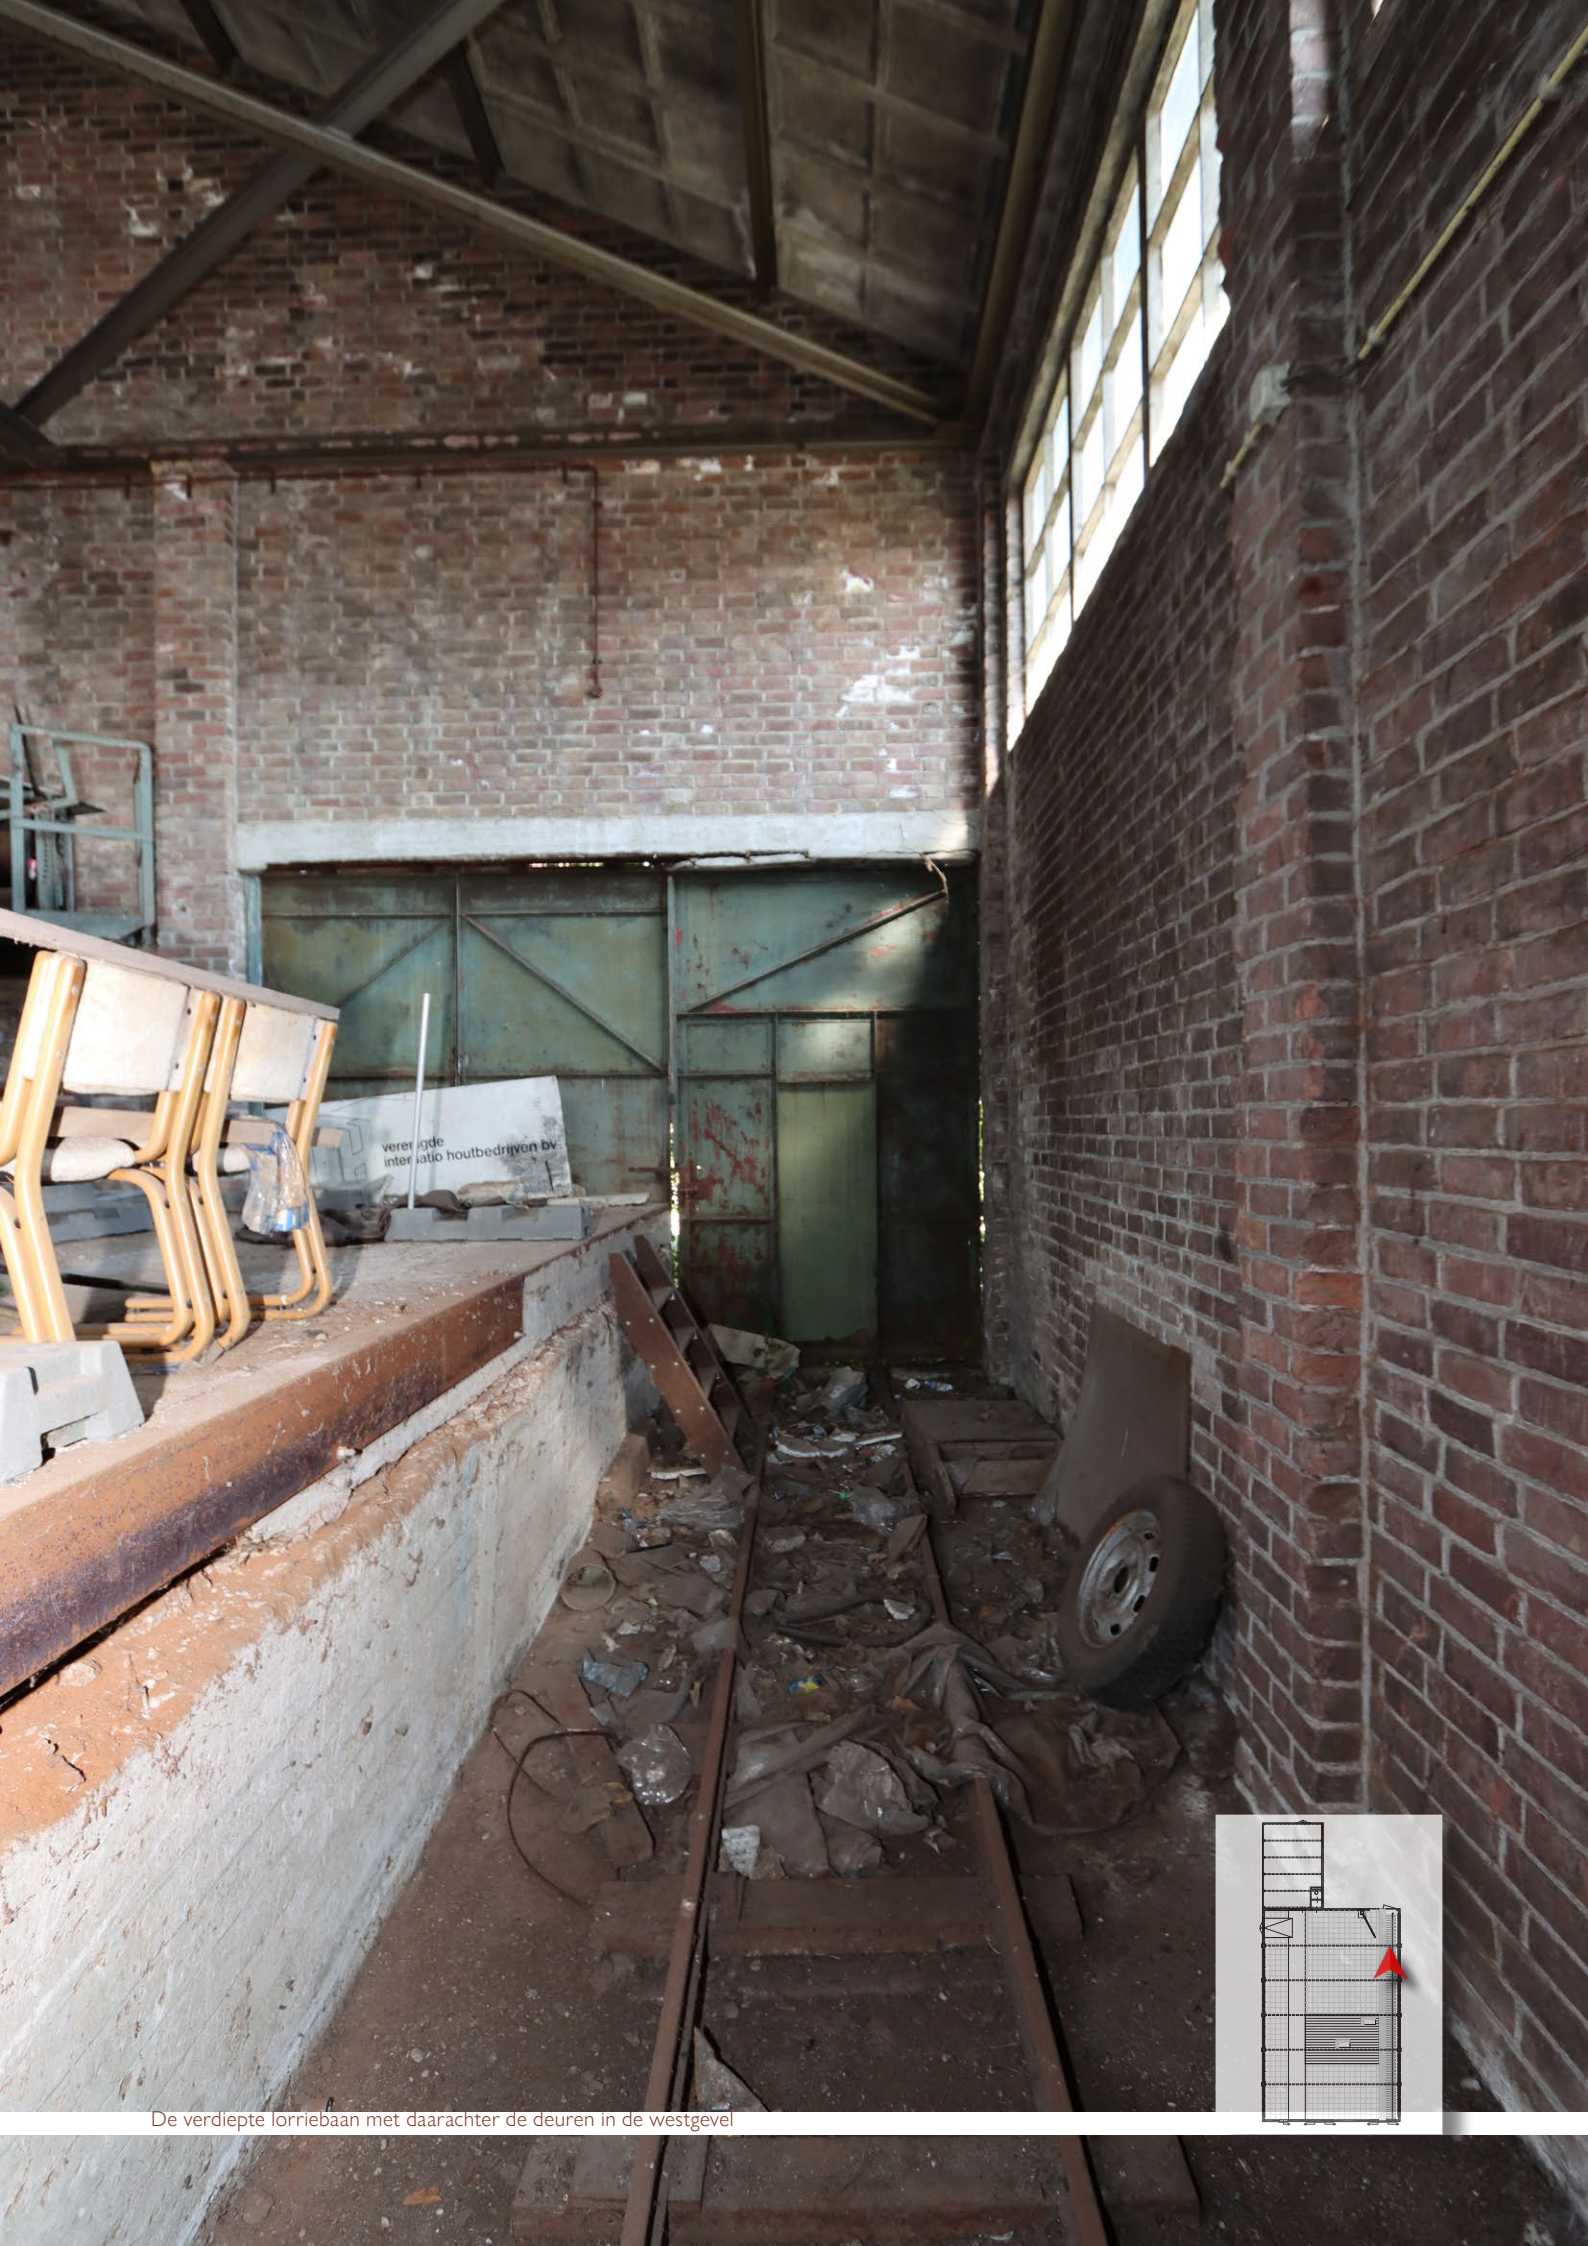
De verdiepte lorrieaan met daarachter de deuren in de westgevel

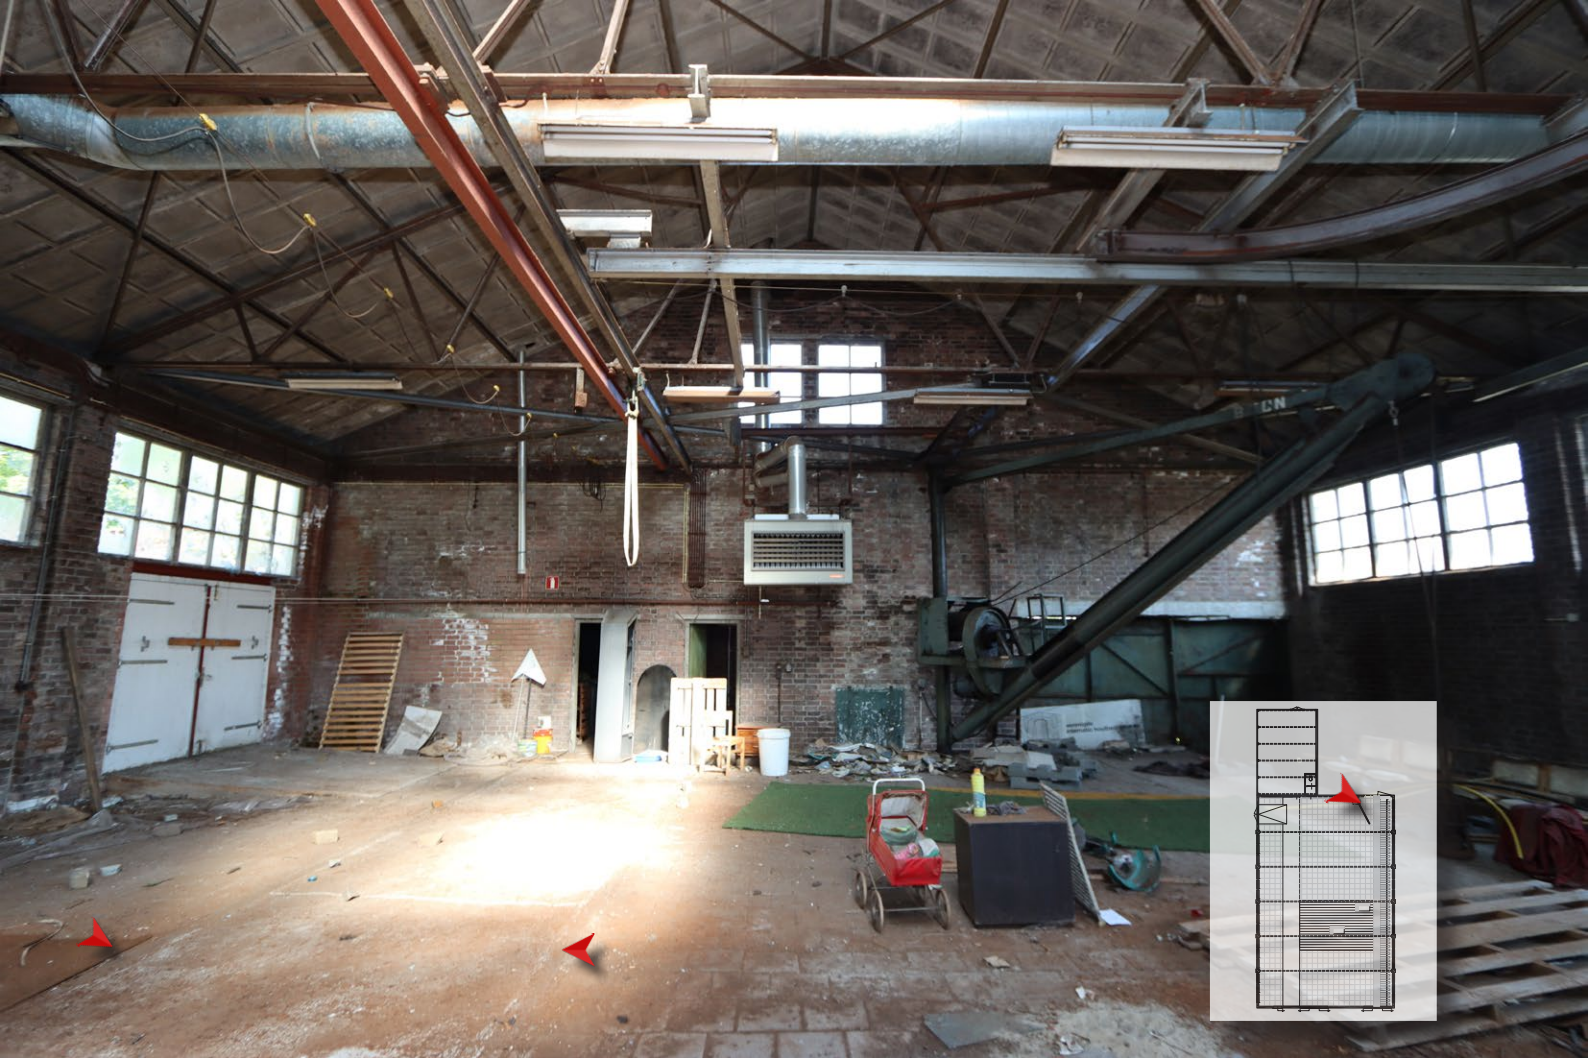
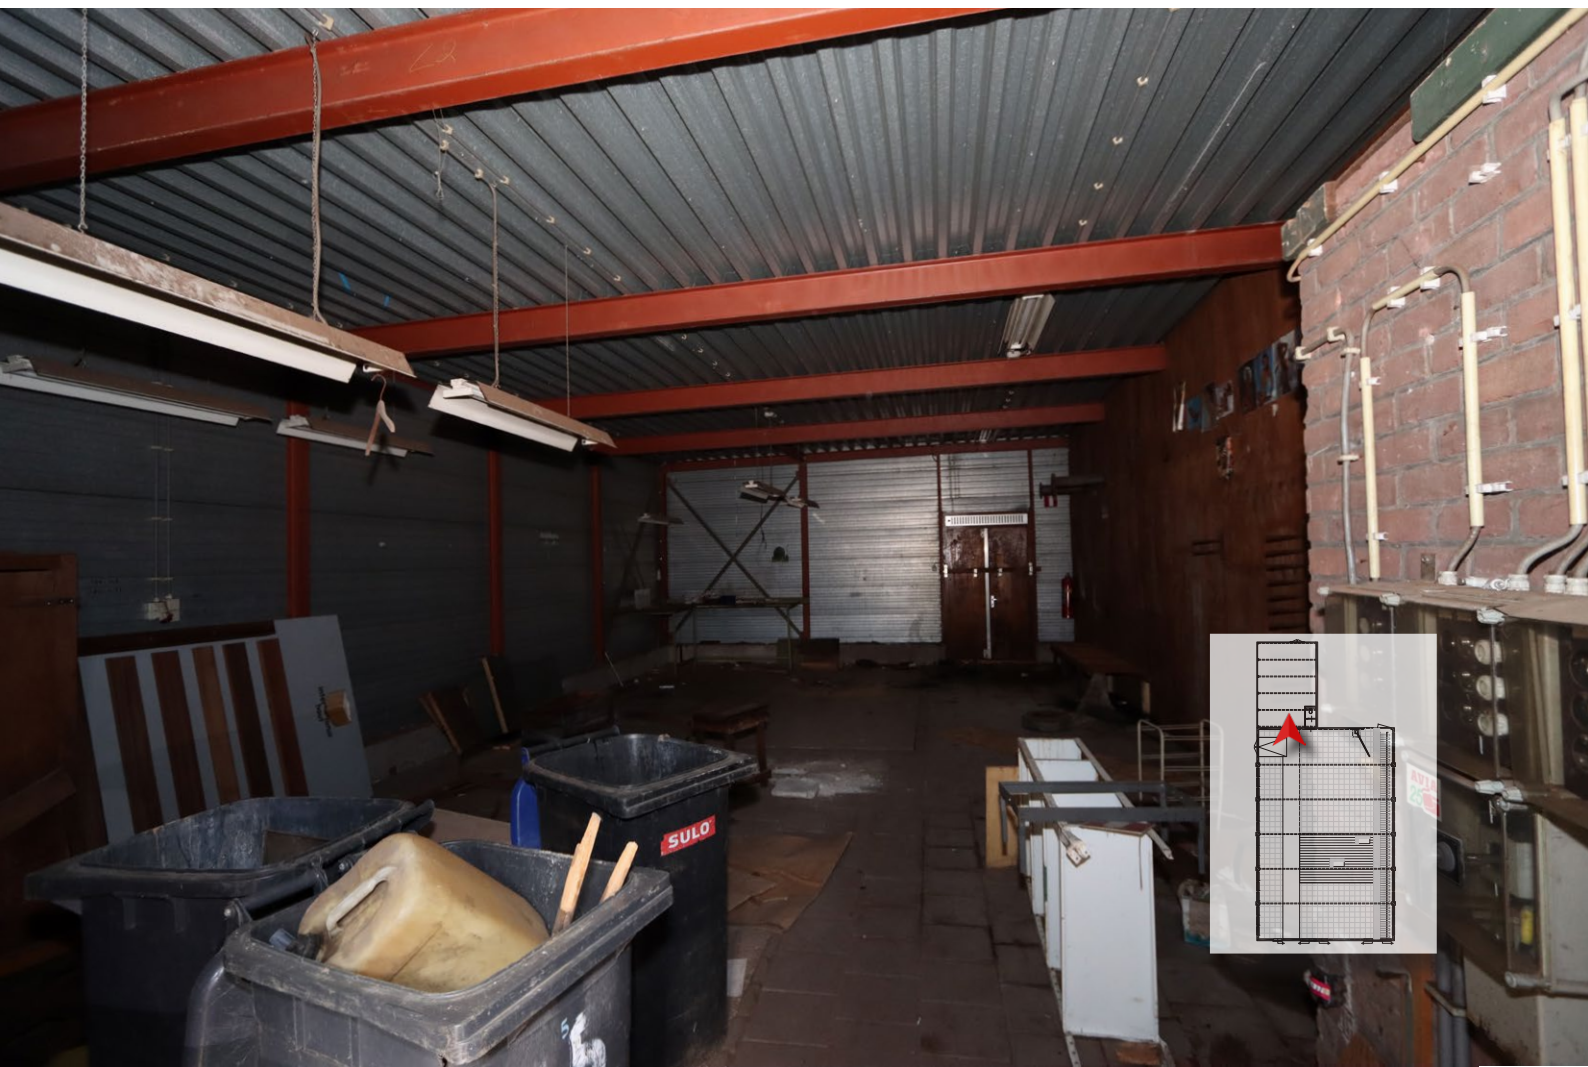
AFBEELDING (boven): De westgevel met links het betonnen talud en de dichtgemaakte lorriebaan (pijl)
AFBEELDING (onder): De slijperij

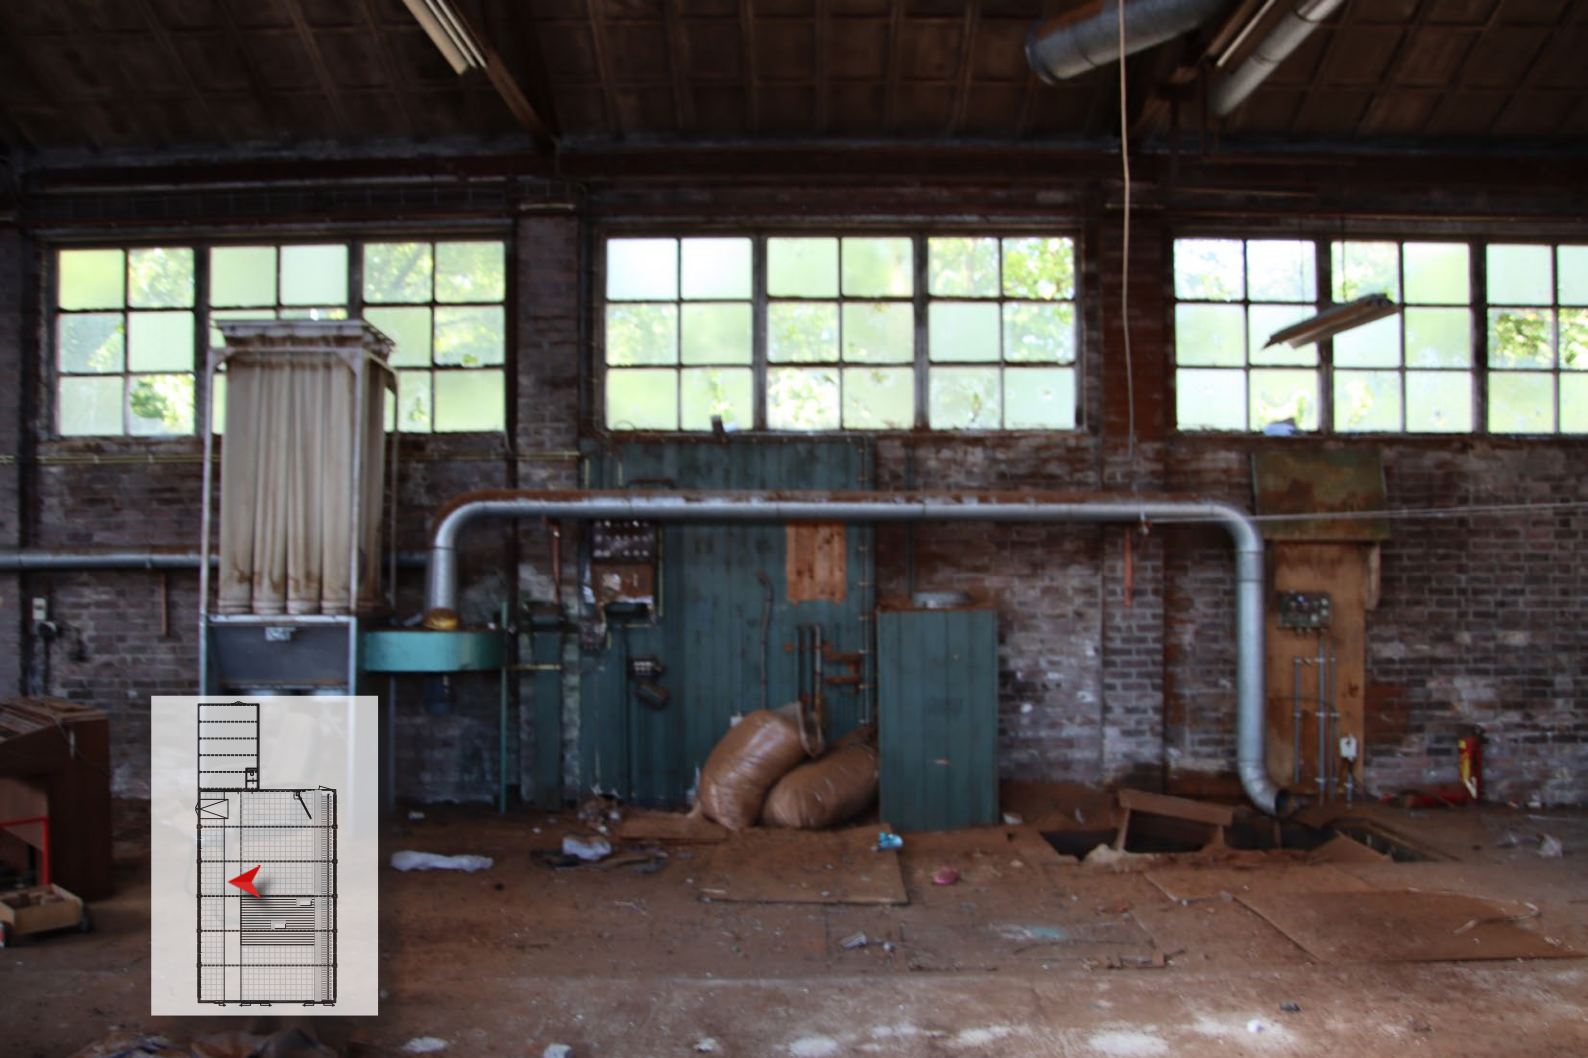
De apparatuur en de afzuiginstallatie dateren vermoedelijk van 1970.

Vermoedelijk is de zagerij in 1970 aangepast en opnieuw ingericht, na het verdwijnen van het balkengat rond 1967 en het aanbrengen van een mothok in 1970. De tweede lorriebaan is volgestort met beton en in de zuidgevel is een garagedeur aangebracht met een betonnen talud; het beton is hier over de lorriebaan heen gestort. Een voormalige opening tussen de zagerij en de slijperij is hiervoor verplaatst, wat te zien is aan de kalkzandsteen waarmee de sparingen zijn dichtgezet. Ook de sparingen in de oostgevel zijn vermoedelijk rond 1970 dichtgezet. Tegen de zuidelijke muur staan restanten van de elektriciteitsvoorzieningen en een modernere stof-afzuiginstallatie voor het zaagsel die eveneens van 1970 zal dateren, gezien de bouw van het mothok in dat jaar.

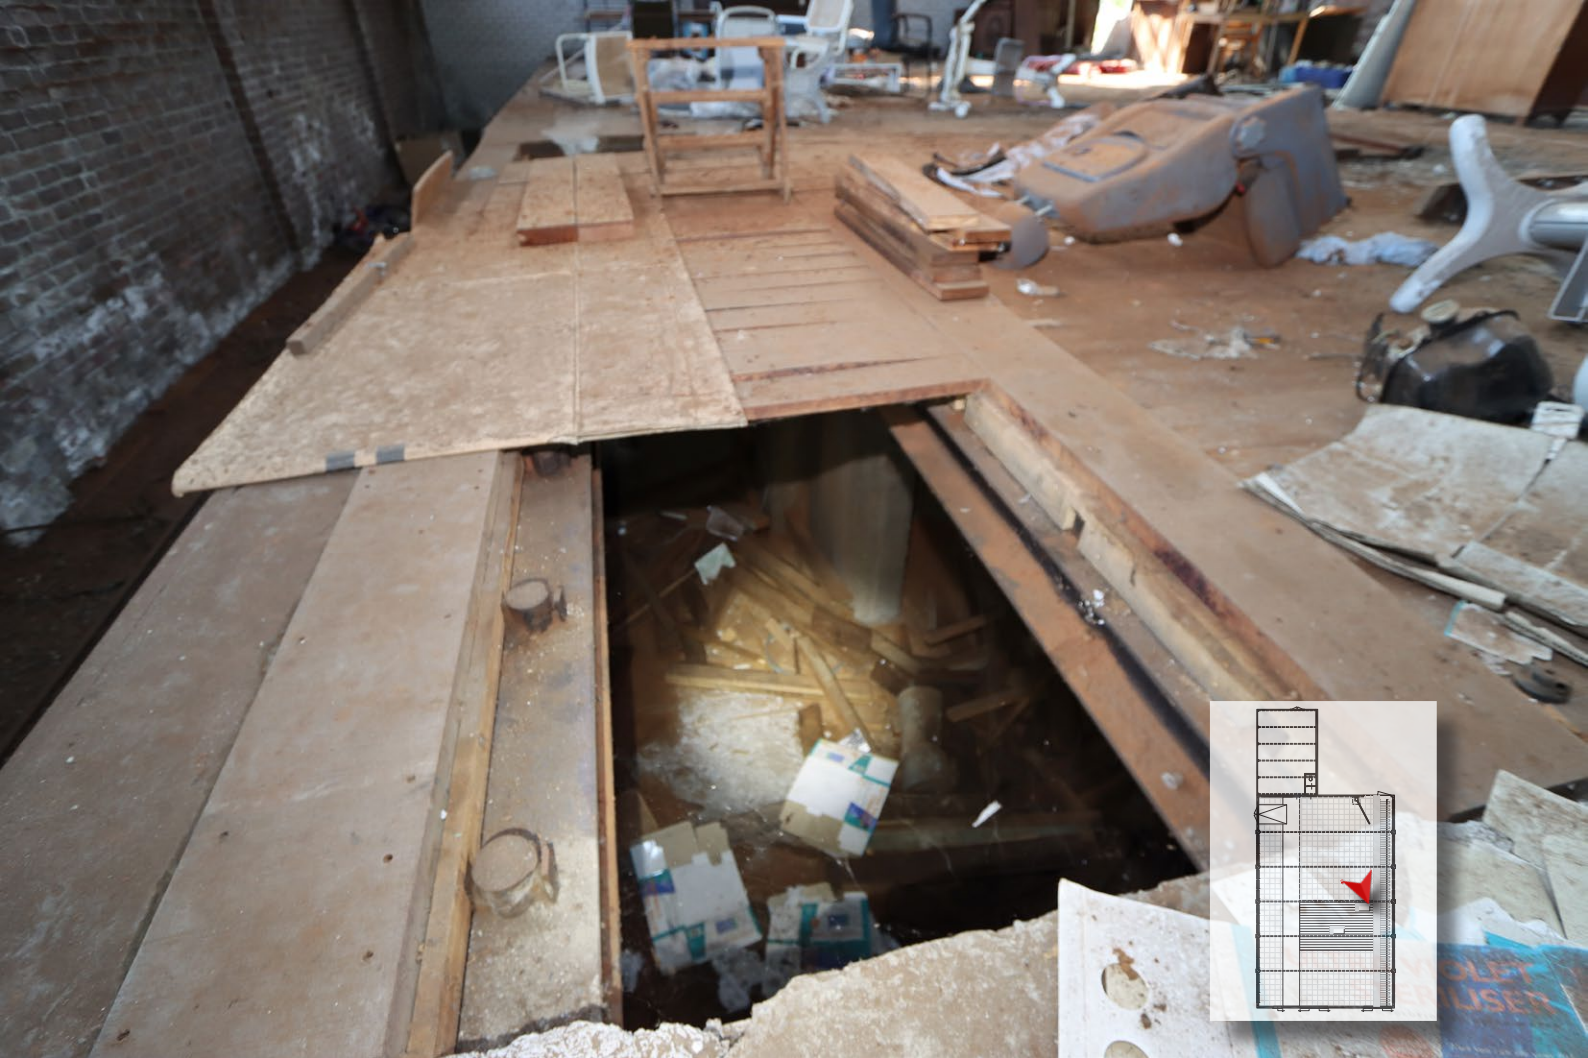
AFBEELDING (boven): Het luik in de vloer bij de verdiepte lorriebaan
AFBEELDING (onder): Het dikke vloerhout met de losse veren
