## GEMEENTELIJK MONUMENT

Adres : Bankastraat 10  
Postcode, Plaats : 3312 GD Dordrecht  
Kadastraal : DDT00 B 01643 G 0000 (gedeeltelijk)

Bouwjaar / verbouwing : a. 1929 b. 1980 c. onbekend  
Architect : a. Gemeentewerken Dordrecht (W. Versteeg?), b. Gemeentelijk Woningbedrijf c. onbekend  
Opdrachtgever : a. Gemeente Dordrecht, b. idem  
Oorspronkelijke functie : volksbadhuis  
Huidige functie : in 1980 verbouwd tot buurthuis, nu in beheer van Camelot Vastgoed, antikraak  
Bouwstijl : traditionele baksteenarchitectuur/invloeden expressionisme

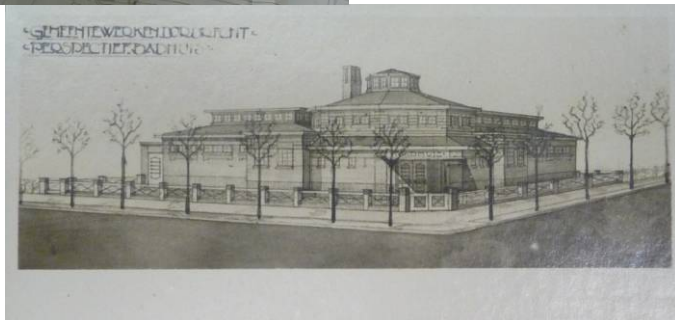
Het badhuis aan de Bankastraat grenst aan de vooroorlogse stadsuitbreiding Indische Buurt Noord. Op de stedenbouwkundige schets uit 1927 is te zien dat het badhuis onderdeel zou uitmaken van een volgende stadsuitbreiding. Deze is in de jaren vijftig met de Vogelbuurt voltooid.

stedenbouwkundige schets 1927

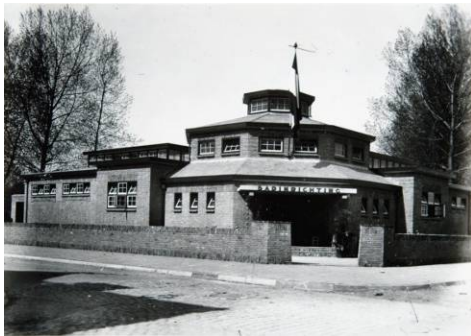
Het achzijdig volume staat centraal gepositioneerd op de hoek met drie zijden van de onderste bouwlaag zichtbaar. In het midden bevindt zich verdiept de hoger gelegen entree, te bereiken middels een geheel vernieuwde trap in drie treden en bordes. De vernieuwde entreedeuken zijn aan weerszijden voorzien van verticale rijen metselwerk dat elke steen verspringt. De kopse kanten van deze gevel zijn voorzien van een verticale strook siermetselwerk. De treden worden begeleid door een muurtje dat trapsgewijs gemetseld is. Geheel rechts ontbreekt het grootste deel. Van de oorspronkelijke luifel is niets bewaard gebleven. De gevelvlakken aan weerszijden van de entreepartij zijn voorzien van drie kleine gevelopeningen. Aansluitend op het schuine dak bevindt zich een achzijdige gemetselde bovenbouw, aan alle zijden voorzien van twee gevelopeningen. De kiepramen zijn vervangen door kozijnen met vast glas.

In de as van de entree zijn nog twee vlaggenstokhouders aanwezig. De bovenbouw wordt vanuit het schuine dak beëindigd door een lantaarn met rondom glas. Van oorsprong waren hier door roeden verdeelde ramen aanwezig, voorzien van glas-in-lood.

Badhuis 1929

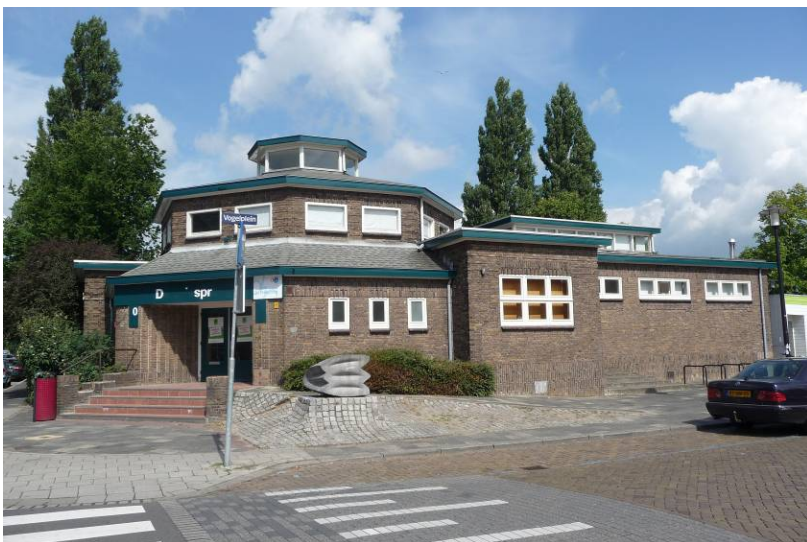
De eveneens terugliggende gevel aan de Adelaarstraat is voorzien van drie stroken bovenramen, voorzien van drie gekoppelde ramen. De gevelopeningen zijn aan de onderzijde verbijzonderd door een rechthoekig vlak siermetselwerk. De lichtstraat is bij deze vleugel in het zicht gebleven. De in vierkante ramen verdeelde lichtstrook is voorzien van vast glas.

gevel Adelaarstraat

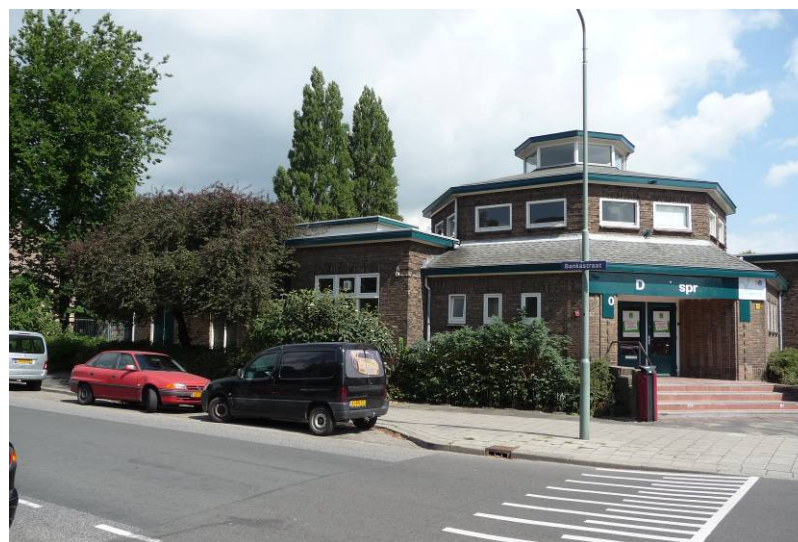
De terugliggende gevel aan de Bankastraat is voorzien van drie stroken bovenramen, voorzien van vier gekoppelde ramen. Later zijn drie grote gevelopeningen toegevoegd. Aansluitend op het schuine dak is een lichtstraat aanwezig die bij deze vleugel aan alle zijden van buitenaf is dichtgetimmerd.

gevel richting Bankastraat

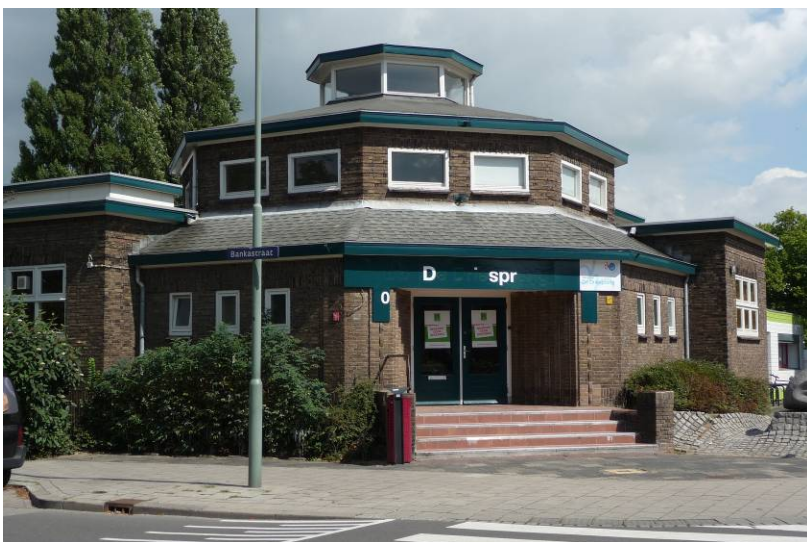
entree hoek Bankastraat en Adelaarstraat

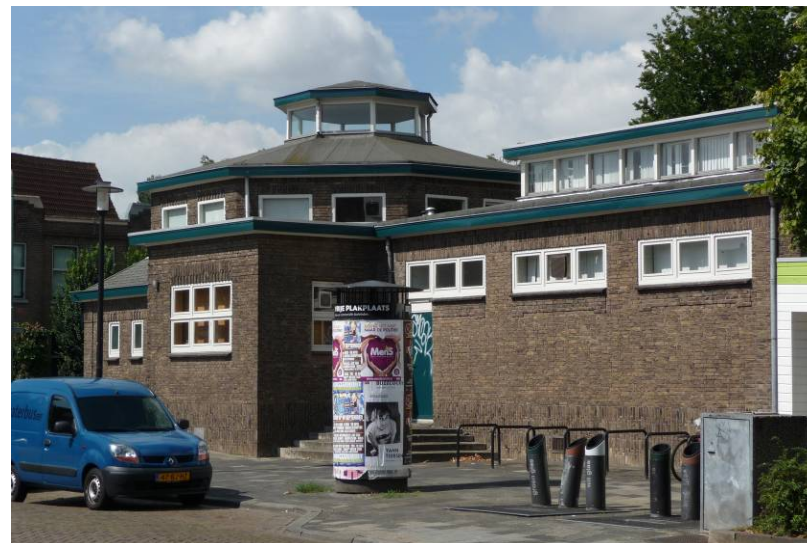
gevel Adelaarstraat

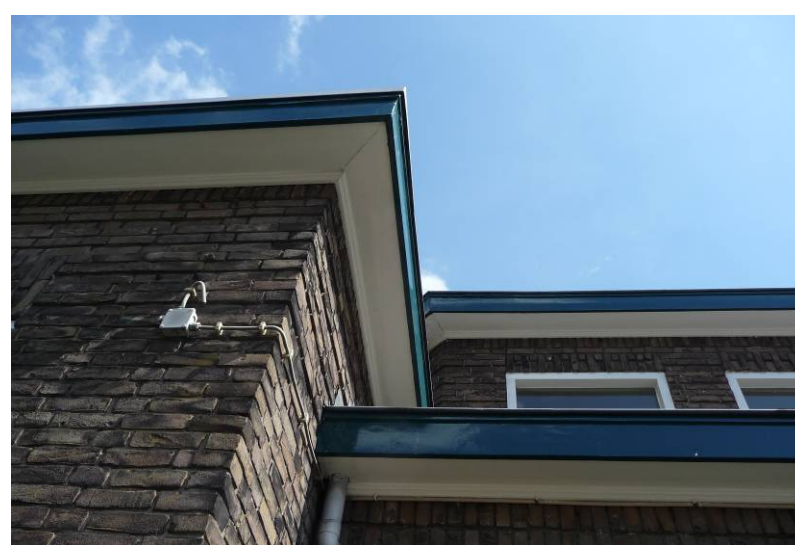
Het achzijdig volume en de zijvleugels zijn voorzien van schuine dakvlakken, gedekt met bitumen. De dakbedekking is tijdens de verbouwing in 1980 geheel vervangen. De twee volumes aan weerszijden van de entree zijn voorzien van plat dak. Alle daken hebben een royaal overstek, voorzien van houten boeiboord en afgetimmerde onderzijde.

overstek daken

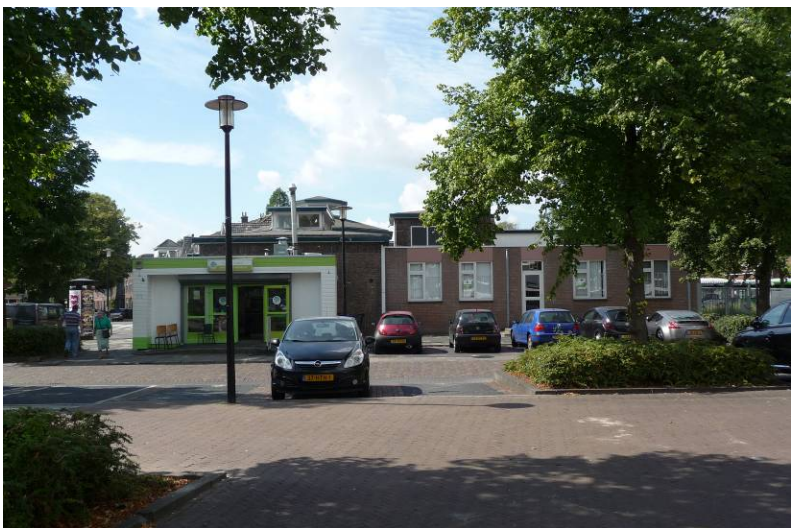
De kopse gevel van de zijvleugel aan het Vogelplein is nauwelijks zichtbaar door een aanbouw waarin een snackbar is gevestigd.

achterzijde Vogelplein

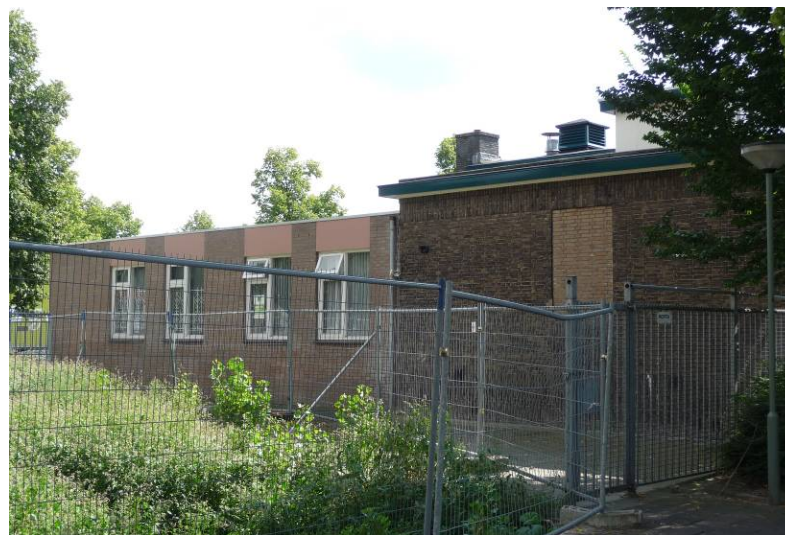
De achtergevels worden grotendeels aan het zicht onttrokken door een recente aanbouw. Aan de schoolzijde is de kopse gevel van de zijvleugel zichtbaar met dichtgemetselde gevelopening.

achterzijde tegenover school

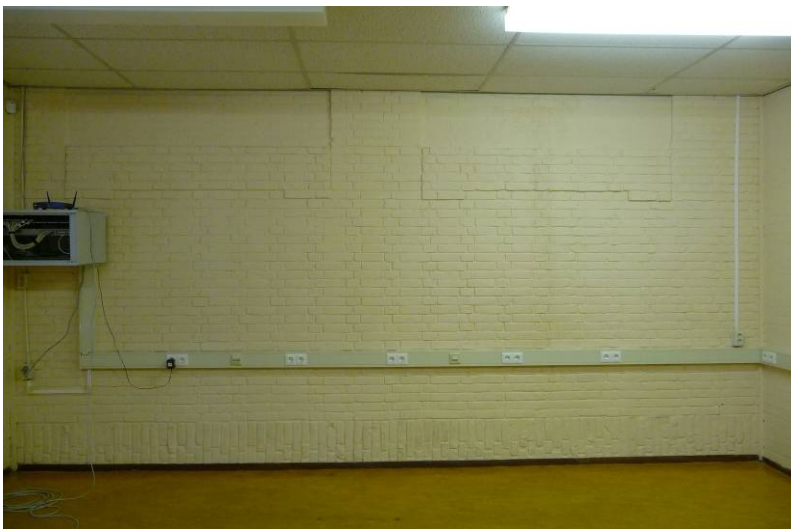
Alle gevels zijn gemetseld in een hardgraauwe Waalsteen in Noors verband met iets terugliggende voeg. Brede gevelopeningen worden aan de bovenzijde beëindigd door een rollaag in dubbele steen met verspringend een terugliggende steen. Overige gevelopeningen worden door een band van soortgelijk siermetselwerk en een rollaag in koppen over de gehele gevel gekoppeld. Het metselwerk van de twee kleine volumes, ter hoogte van bovenkant kozijnen, en het metselwerk van de opbouw van het achzijdige volume is verbijzonderd door banden aan te brengen in verspringend metselwerk. Alle gevels zijn voorzien van een forse plint, uitgevoerd als trasraam in Waalklinkers in staand Noors verband.

metselwerk oorspronkelijke buitengevel

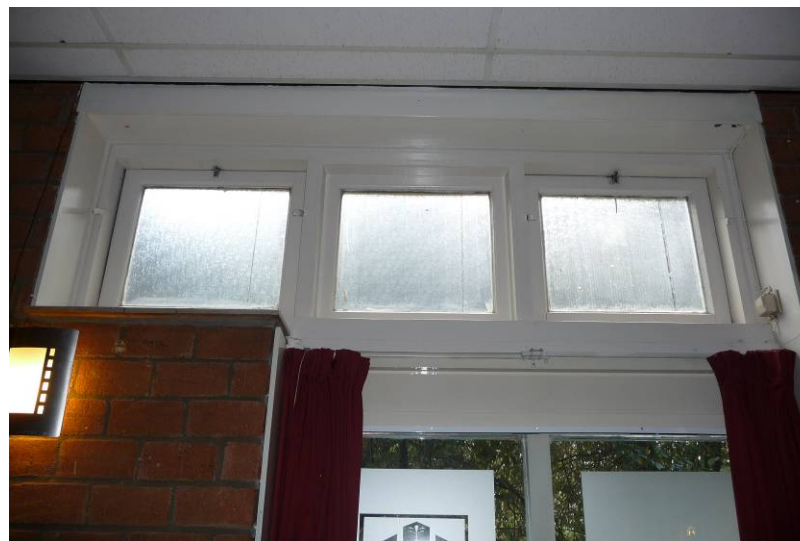
bovenramen

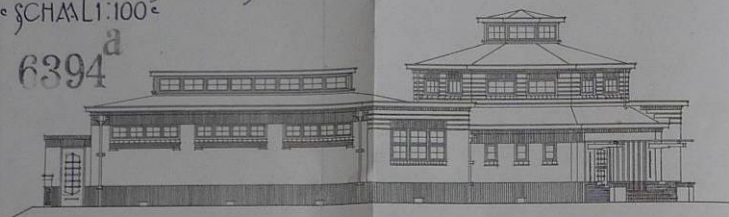
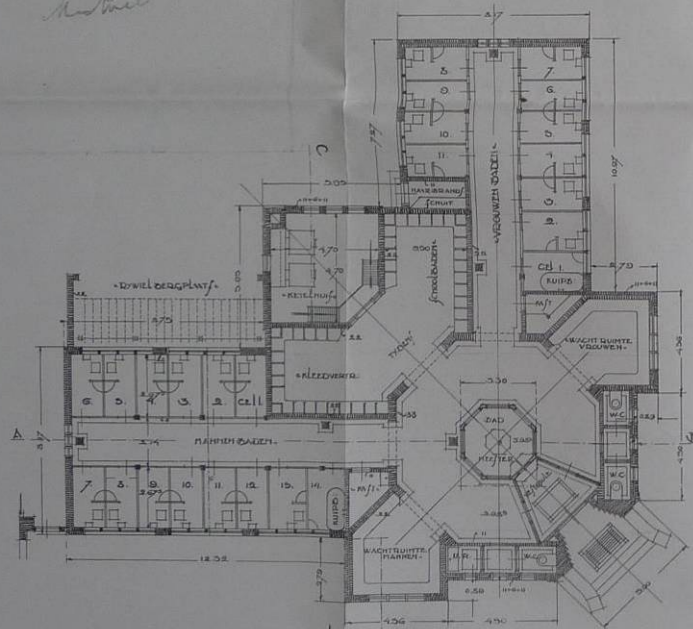
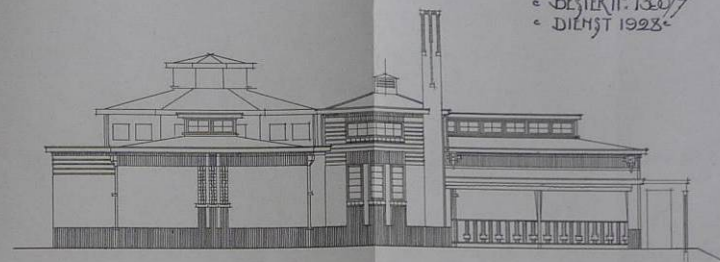
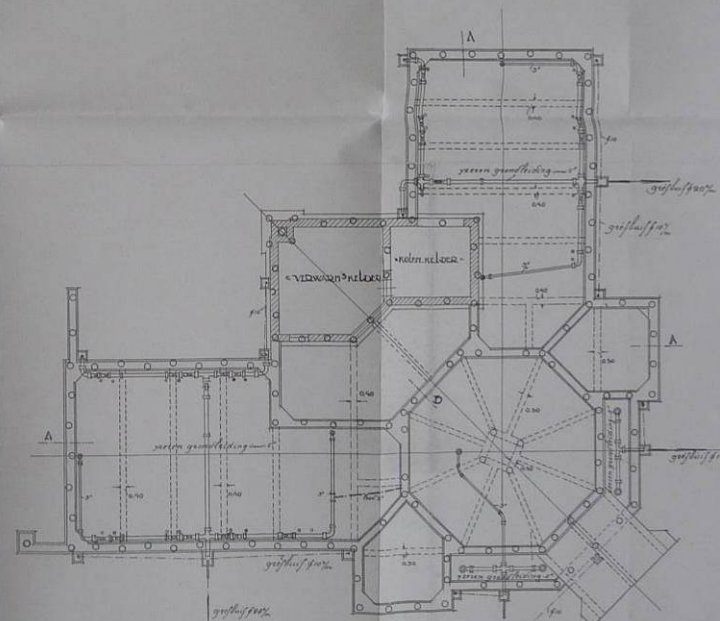
bouwaanvraag 1928 plattegronden

• GEVEL S. BANKA STRAAT •

• PLATTEGOND •

• ACHTERGEVEL •

• FUND. DOELEERING •

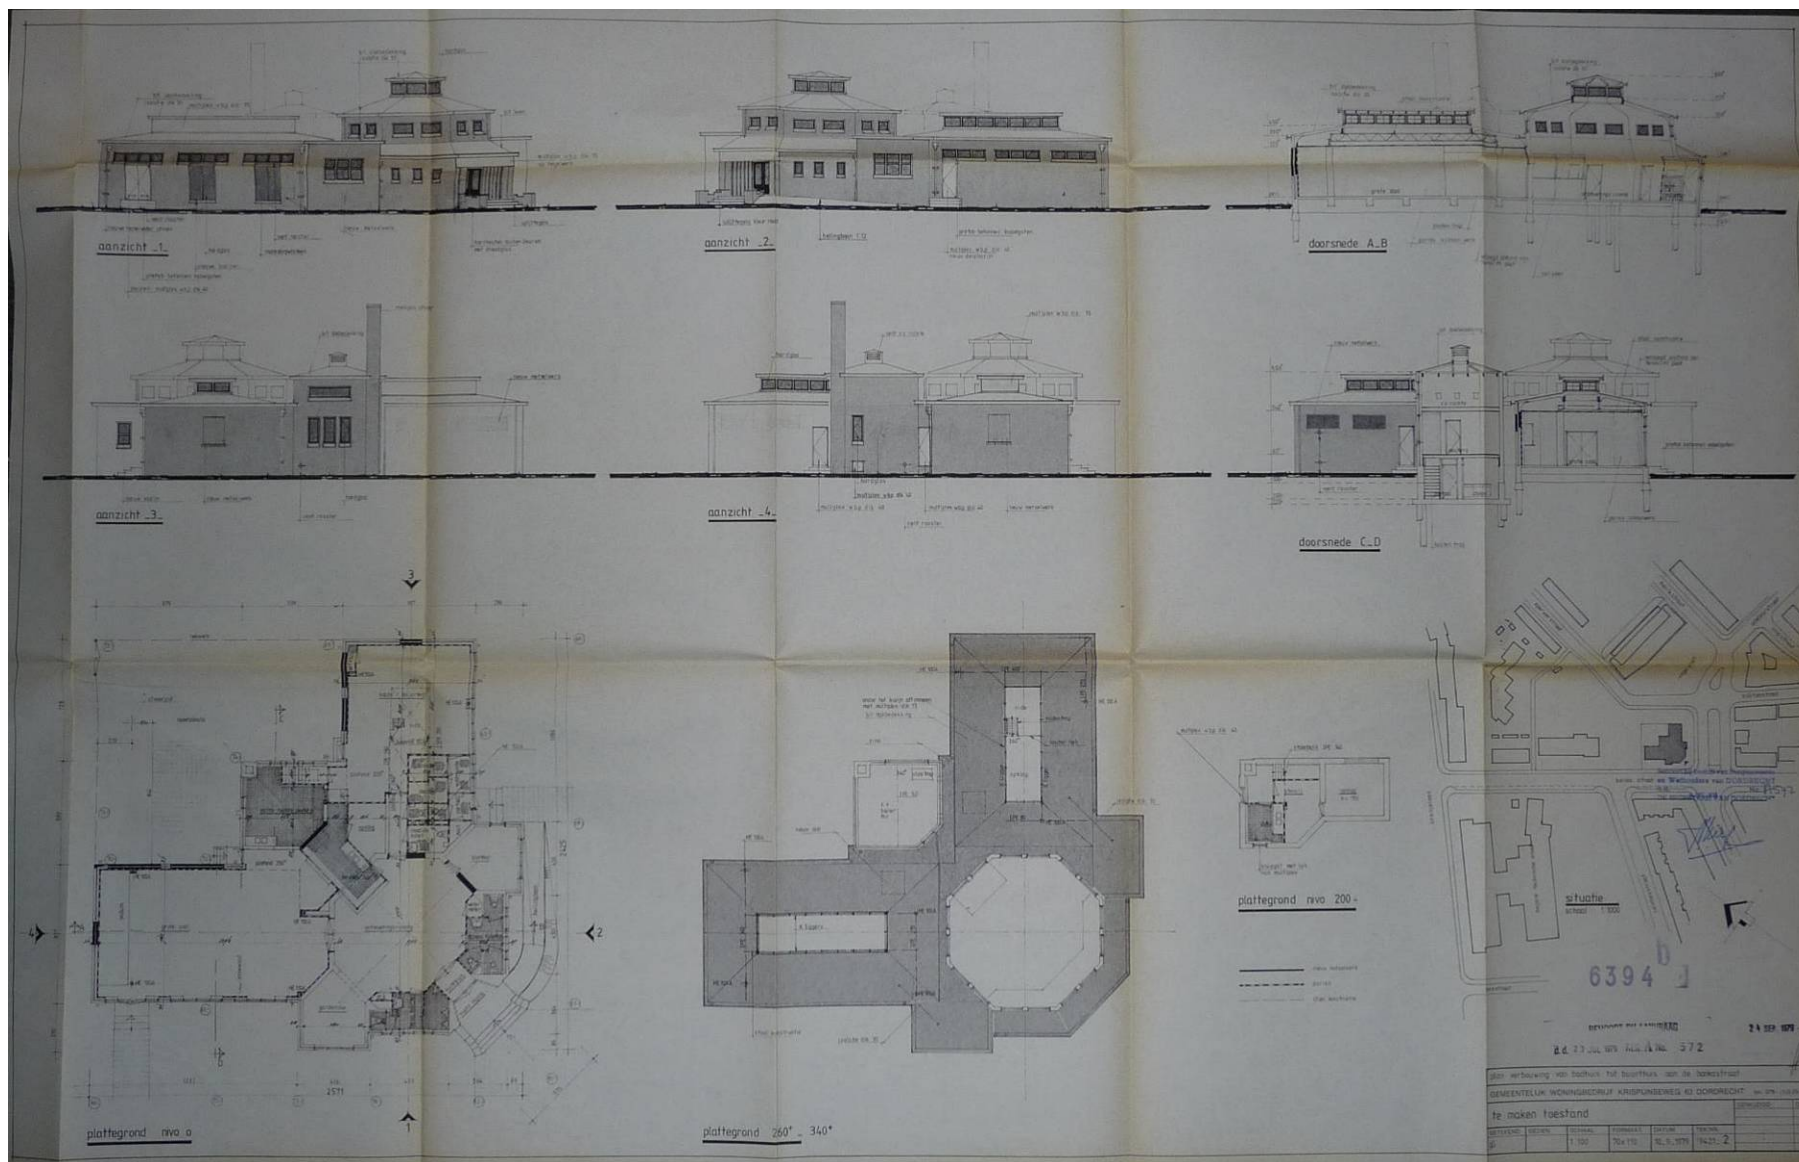
bouwaanvraag nieuwe situatie 1979
