## GEMEENTELIJK MONUMENT

Adres : Bankastraat 10  
Postcode, Plaats : 3312 GD Dordrecht  
Kadastraal : DDT00 B 01643 G 0000 (gedeeltelijk)

Bouwjaar / verbouwing : a. 1929 b. 1980 c. onbekend  
Architect : a. Gemeentewerken Dordrecht (W. Versteeg?), b. Gemeentelijk Woningbedrijf c. onbekend  
Opdrachtgever : a. Gemeente Dordrecht, b. idem  
Oorspronkelijke functie : volksbadhuis  
Huidige functie : in 1980 verbouwd tot buurthuis, nu in beheer van Camelot Vastgoed, antikraak  
Bouwstijl : traditionele baksteenarchitectuur/invloeden expressionisme

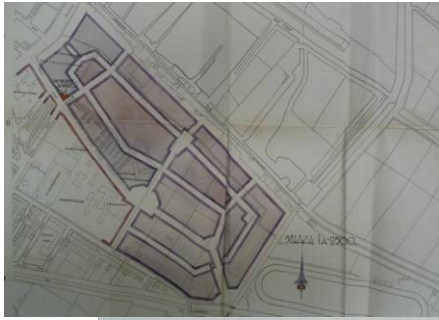
impressie badhuis 1927, gerealiseerd

Over het eerste ontwerp is uitvoerig gecorrespondeerd door W. Versteeg, directeur van Gemeentewerken Dordrecht. In dit ontwerp was een conciërgewoning voorzien. Op een eerste impressie van 1927 is te zien dat het badhuis uit diverse rechthoekige volumes bestond, die zelfs in drie bouwlagen ontworpen waren ten behoeve van de bovenwoning. Vanwege bezuinigingen en het verzoek om een kleedruimte voor schoolkinderen is het ontwerp gewijzigd. Het tweede ontwerp werd gerealiseerd, waarbij de prominente hoekoplossing vervangen werd door een achzijdig volume.

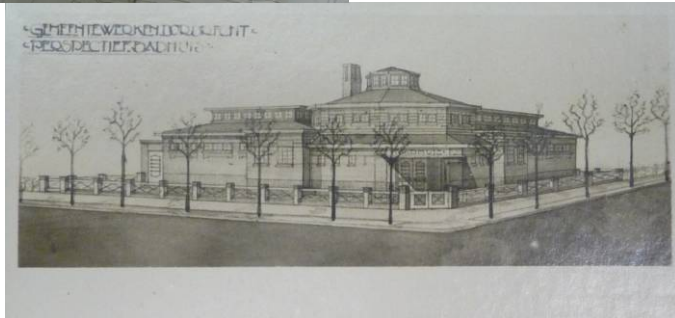
stedenbouwkundige schets 1927

Het badhuis aan de Bankastraat grenst aan de vooroorlogse stadsuitbreiding Indische Buurt Noord. Op de stedenbouwkundige schets uit 1927 is te zien dat het badhuis

onderdeel zou uitmaken van een volgende stadsuitbreiding. Deze is in de jaren vijftig met de Vogelbuurt voltooid.

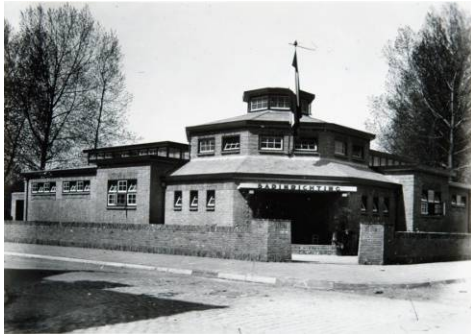
Badhuis 1929

In de as van de entree zijn nog twee vlaggenstokhouders aanwezig. De bovenbouw wordt vanuit het schuine dak beëindigd door een lantaarn met rondom glas. Van oorsprong waren hier door roeden verdeelde ramen aanwezig, voorzien van glas-in-lood.

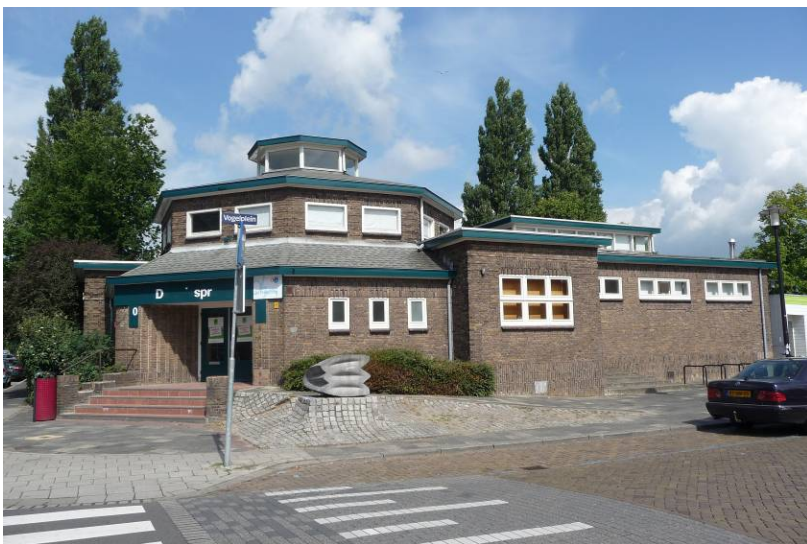
gevel Adelaarstraat

De eveneens terugliggende gevel aan de Adelaarstraat is voorzien van drie stroken bovenramen, voorzien van drie gekoppelde ramen. De gevelopeningen zijn aan de onderzijde verbijzonderd door een rechthoekig vlak siermetselwerk. De lichtstraat is bij deze vleugel in het zicht gebleven. De in vierkante ramen verdeelde lichtstrook is voorzien van vast glas.

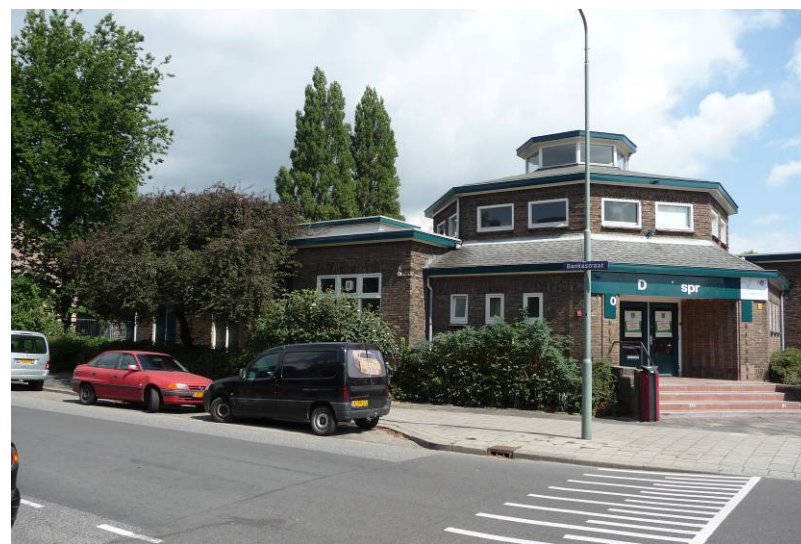
gevel richting Bankastraat

De terugliggende gevel aan de Bankastraat is voorzien van drie stroken bovenramen, voorzien van vier gekoppelde ramen. Later zijn drie grote gevelopeningen toegevoegd. Aansluitend op het schuine dak is een lichtstraat aanwezig die bij deze vleugel aan alle zijden van buitenaf is dichtgetimmerd.

Het pand is van belang door de gaafheid van de intact gebleven bouwvolumes en gevels. De gevel van de vleugel aan de Bankastraat heeft echter door de toevoeging van nieuwe gevelopeningen en het aftimmeren van de lichtstraat veel van het oorspronkelijk karakter verloren. De wijzigingen aan ramen en kozijnen doen afbreuk aan het oorspronkelijk ontwerp, evenals de latere aanbouw. De bouwkundige staat is redelijk.

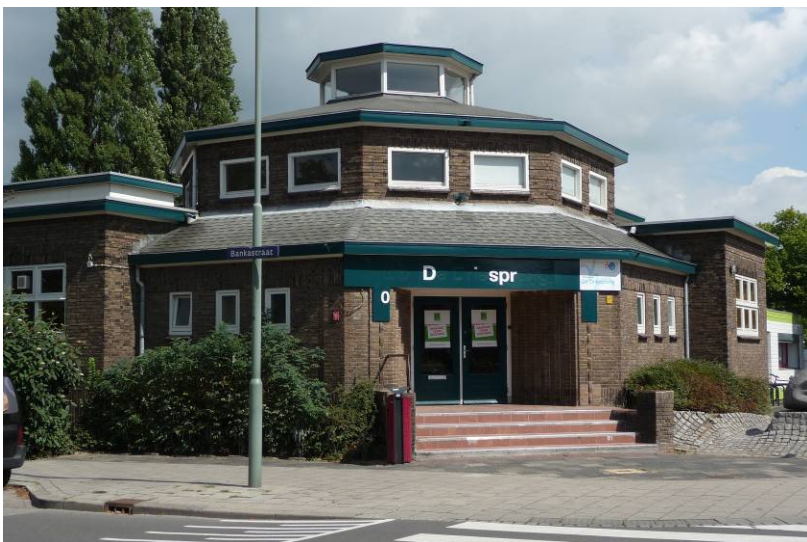
entree hoek Bankastraat en Adelaarstraat

Het achtzijdig volume staat centraal gepositioneerd op de hoek met drie zijden van de onderste bouwlaag zichtbaar. In het midden bevindt zich verdiept de hoger gelegen entree, te bereiken middels een geheel vernieuwde trap in drie treden en bordes. De vernieuwde entreedeuken zijn aan weerszijden voorzien van verticale rijen metselwerk dat elke steen verspringt. De kopse kanten van deze gevel zijn voorzien van een verticale strook siermetselwerk. De treden worden begeleid door een muurtje dat trapsgewijs gemetseld is. Geheel rechts ontbreekt het grootste deel. Van de oorspronkelijke luifel is niets bewaard gebleven. De gevelvlakken aan weerszijden van de entreepartij zijn voorzien van drie kleine gevelopeningen.

Aansluitend op het schuine dak bevindt zich een achtzijdige gemetselde bovenbouw, aan alle zijden voorzien van twee gevelopeningen. De kiepramen zijn vervangen door kozijnen met vast glas.

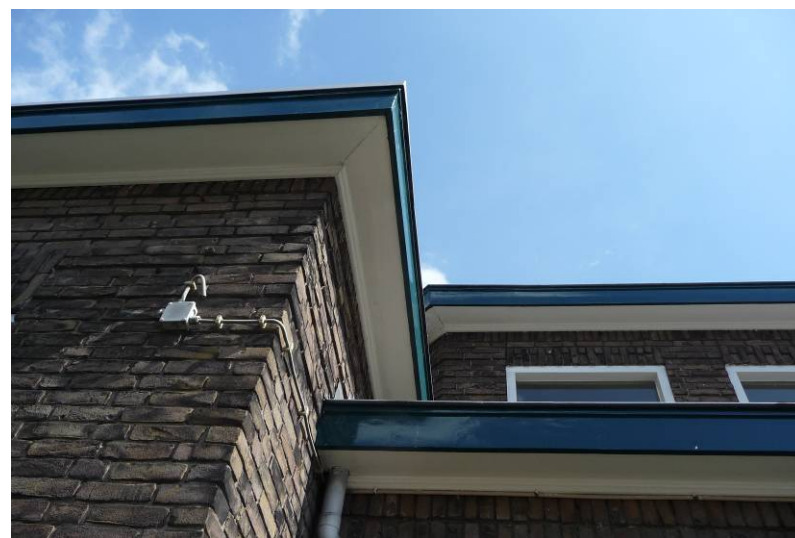
overstek daken

Het achtzijdig volume en de zijvleugels zijn voorzien van schuine dakvlakken, gedekt met bitumen. De dakbedekking is tijdens de verbouwing in 1980 geheel vervangen. De twee volumes aan weerszijden van de entree zijn voorzien van plat dak. Alle daken hebben een royaal overstek, voorzien van houten boeiboord en afgetimmerde onderzijde.

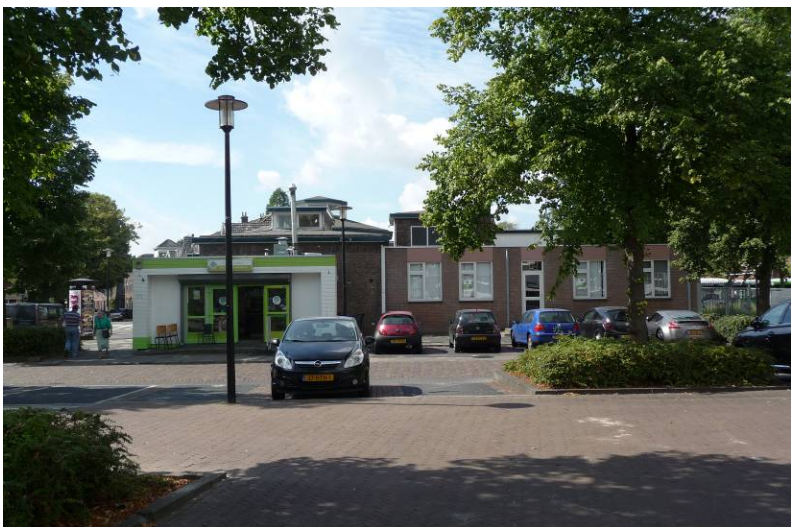
achterzijde Vogelplein

De kopse gevel van de zijvleugel aan het Vogelplein is nauwelijks zichtbaar door een aanbouw waarin een snackbar is gevestigd.

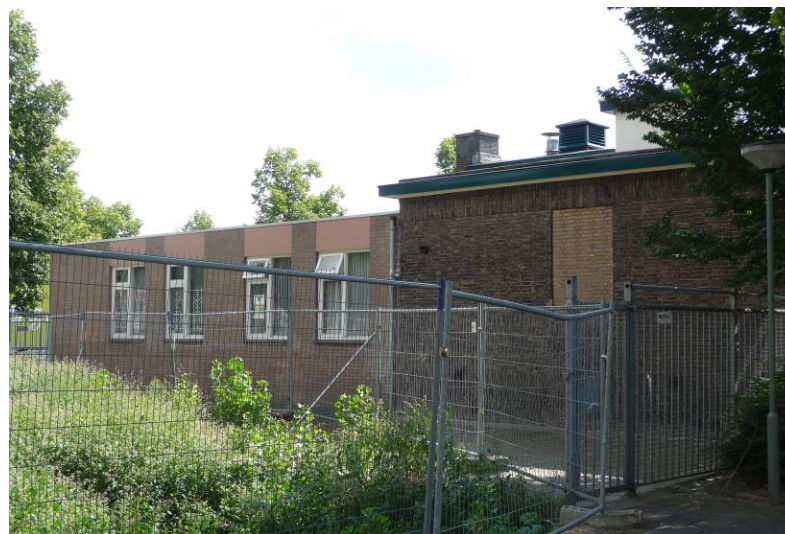
achterzijde tegenover school

De achtergevels worden grotendeels aan het zicht onttrokken door een recente aanbouw. Aan de schoolzijde is de kopse gevel van de zijvleugel zichtbaar met dichtgemetselde gevelopening.

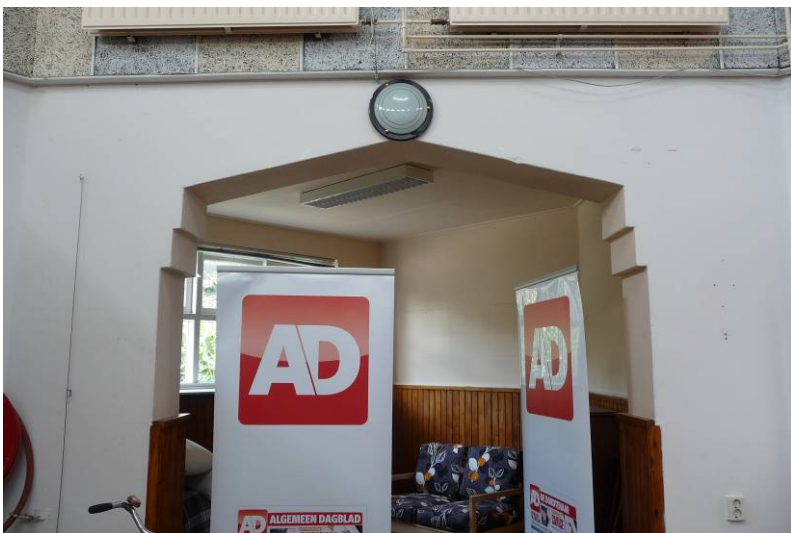
doorgang wachtruimte

Door de verbouwing in 1980 is vrijwel niets van het oorspronkelijke interieur en de indeling bewaard gebleven. Het enige dat nog zichtbaar is zijn muuropeningen vanuit het achtzijdig volume naar naastgelegen ruimtes. Deze zijn getoogd uitgevoerd met aan

weerszijden getrapte elementen. De verschillende bouwvolumes zijn kenmerkend voor de oorspronkelijke indeling van het badhuis. Centraal de entree met vestibule en ruimte voor badmeester, en gescheiden van elkaar de wachtruimtes voor mannen en vrouwen met in de vleugels ook gescheiden, de badruimtes. De kleedkamer voor schoolkinderen bevond zich in het achterste volume, inclusief ketelhuis. Geen opname van dakconstructie mogelijk door aftimmeringen.

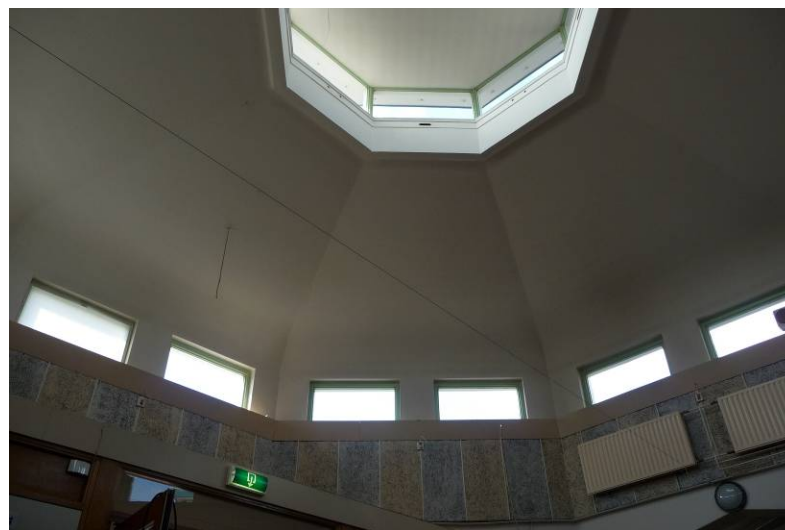
hal met lantaarn

**Alleen het oorspronkelijke bouwvolume is beschermd, inclusief de nog originele binnenwanden. De ruimtelijke werking van de oorspronkelijke hal is van grote waarde. De aanbouw uit 1980 valt buiten de bescherming.**
