GEMEENTELIJK MONUMENT

Adres : Bankastraat 10
Postcode, Plaats : 3312 GD Dordrecht
Kadastraal : DDT00 B 01643 G 0000 (gedeeltelijk)

Bouwjaar / verbouwing : a. 1929 b. 1980 c. onbekend
Architect : a. Gemeentewerken Dordrecht (*W. Versteeg?*), b. Gemeentelijk Woningbedrijf c. onbekend
Opdrachtgever : a. Gemeente Dordrecht, b. idem
Oorspronkelijke functie : volksbadhuis
Huidige functie : in 1980 verbouwd tot buurthuis, nu in beheer van Camelot Vastgoed, antikraak
Bouwstijl : traditionele baksteenarchitectuur/invloeden expressionisme

Het pand betreft een voormalig badhuis dat in 1980 verbouwd is tot buurthuis 'De Driesprong'. Momenteel is het pand in gebruik door het Buurteam.

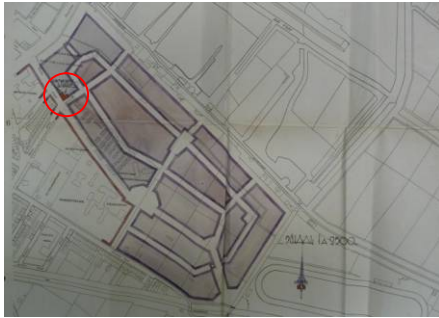
stedenbouwkundige schets 1927

Het badhuis aan de Bankastraat grenst aan de vooroorlogse stadsuitbreiding Indische Buurt Noord. Op de stedenbouwkundige schets uit 1927 is te zien dat het badhuis onderdeel zou uitmaken van een volgende stadsuitbreiding. Deze is in de jaren vijftig met de Vogelbuurt voltooid.

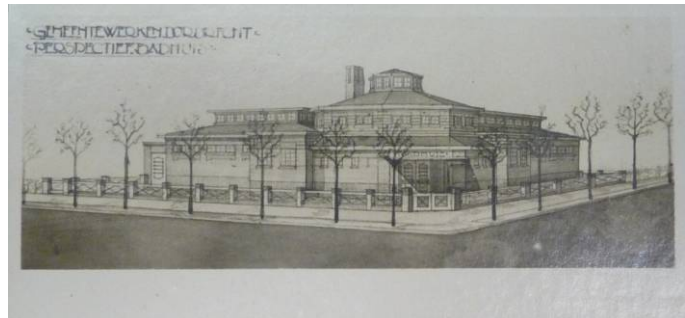
impressie badhuis 1927, gerealiseerd

Over het eerste ontwerp is uitvoerig gecorrespondeerd door W. Versteeg, directeur van Gemeentewerken Dordrecht. In dit ontwerp was een conciërgewoning voorzien. Op een eerste impressie van 1927 is te zien dat het badhuis uit diverse rechthoekige volumes bestond, die zelfs in drie bouwlagen ontworpen waren ten behoeve van de bovenwoning. Vanwege bezuinigingen en het verzoek om een kleedruimte voor schoolkinderen is het ontwerp gewijzigd. Het tweede ontwerp werd gerealiseerd, waarbij de prominente hoekoplossing vervangen werd door een achzijdig volume.

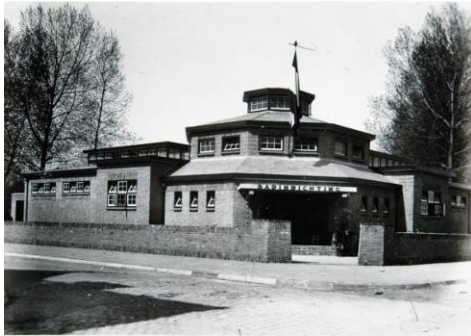
In de as van de entree zijn nog twee vlaggenstokhouders aanwezig.

De bovenbouw wordt vanuit het schuine dak beëindigd door een lantaarn met rondom glas. Van oorsprong waren hier door roeden verdeelde ramen aanwezig, voorzien van glas-in-lood.

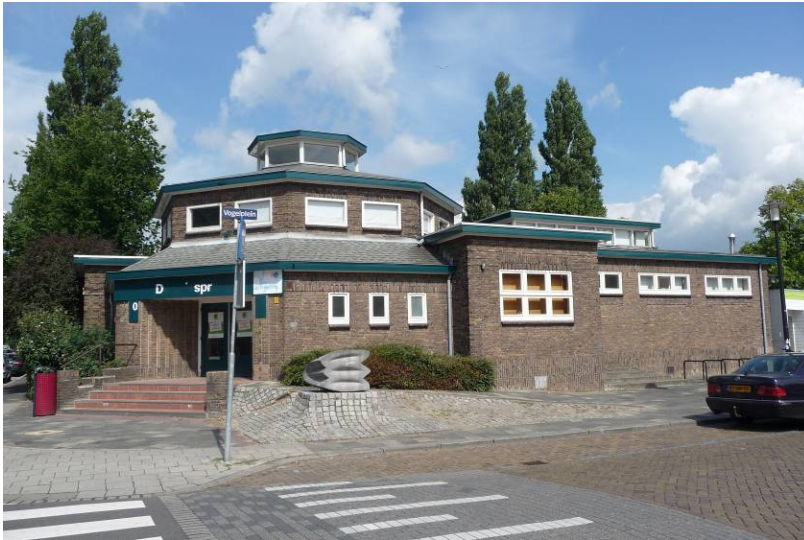
gevel Adelaarstraat

De eveneens terugliggende gevel aan de Adelaarstraat is voorzien van drie stroken bovenramen, voorzien van drie gekoppelde ramen. De gevelopeningen zijn aan de onderzijde verbijzonderd door een rechthoekig vlak siermetselwerk. De lichtstraat is bij deze vleugel in het zicht gebleven. De in vierkante ramen verdeelde lichtstrook is voorzien van vast glas.

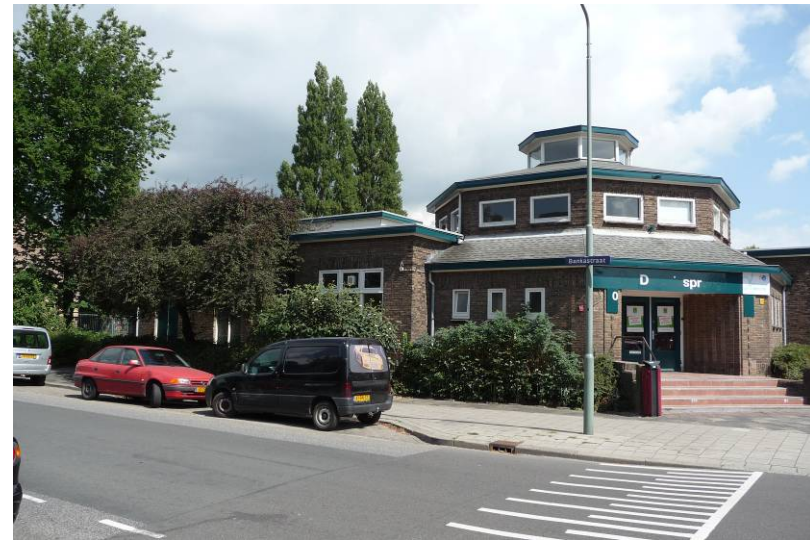
gevel richting Bankastraat

De terugliggende gevel aan de Bankastraat is voorzien van drie stroken bovenramen, voorzien van vier gekoppelde ramen. Later zijn drie grote gevelopeningen toegevoegd. Aansluitend op het schuine dak is een lichtstraat aanwezig die bij deze vleugel aan alle zijden van buitenaf is dichtgetimmerd.

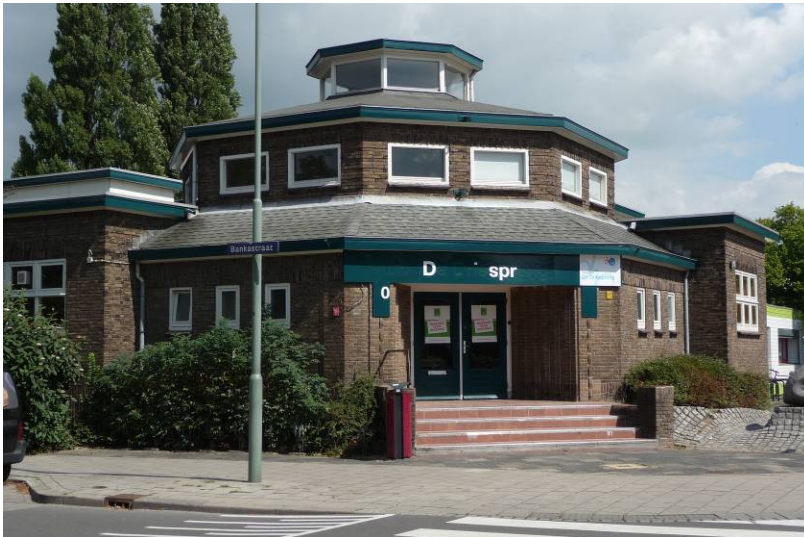
entree hoek Bankastraat en Adelaarstraat

Het achzijdig volume staat centraal gepositioneerd op de hoek met drie zijden van de onderste bouwlaag zichtbaar. In het midden bevindt zich verdiept de hoger gelegen entree, te bereiken middels een geheel vernieuwde trap in drie treden en bordes. De vernieuwde entreedeuuren zijn aan weerszijden voorzien van verticale rijen metselwerk dat elke steen verspringt. De kopse kanten van deze gevel zijn voorzien van een verticale strook siermetselwerk. De treden worden begeleid door een muurtje dat trapsgewijs gemetseld is. Geheel rechts ontbreekt het grootste deel. Van de

oorspronkelijke luifel is niets bewaard gebleven. De gevelvlakken aan weerszijden van de entreepartij zijn voorzien van drie kleine gevelopeningen.

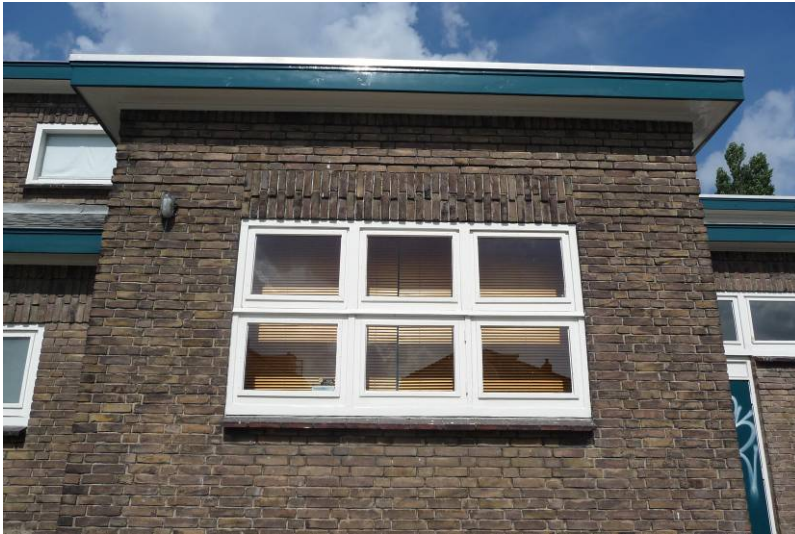
detail voorgevel

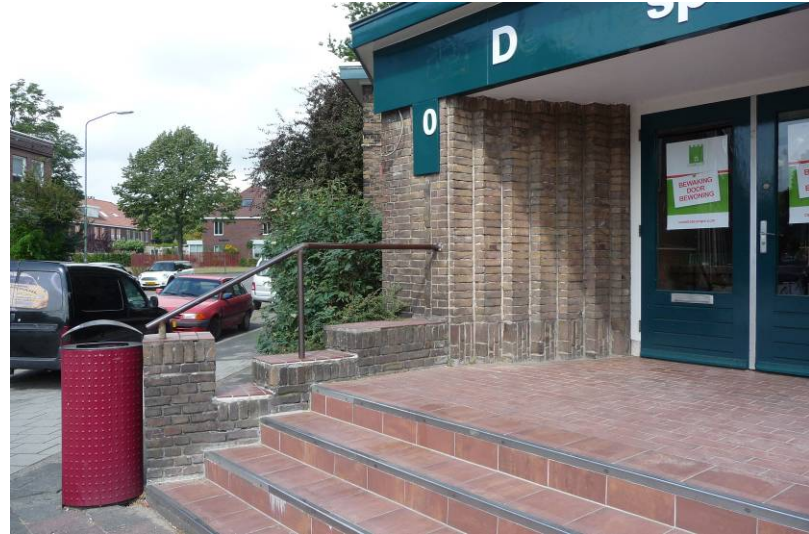
entree

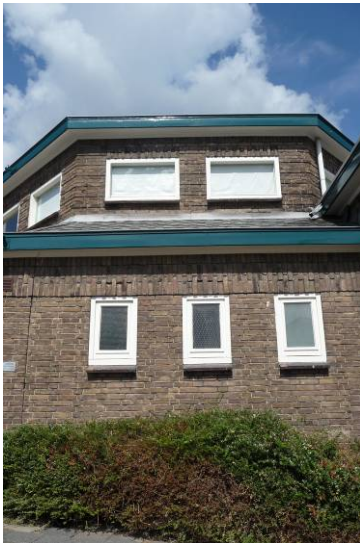
detail voorgevel

De zichtbare gevelvlakken van het achtzijdig bouwvolume grenzen aan beide zijden aan een vooruitstekend rechthoekig volume onder plat dak. De voorgevels zijn voorzien van een grote gevelopening voorzien van houten kozijn en twee maal drie ramen, oorspronkelijk door roeden verdeeld.

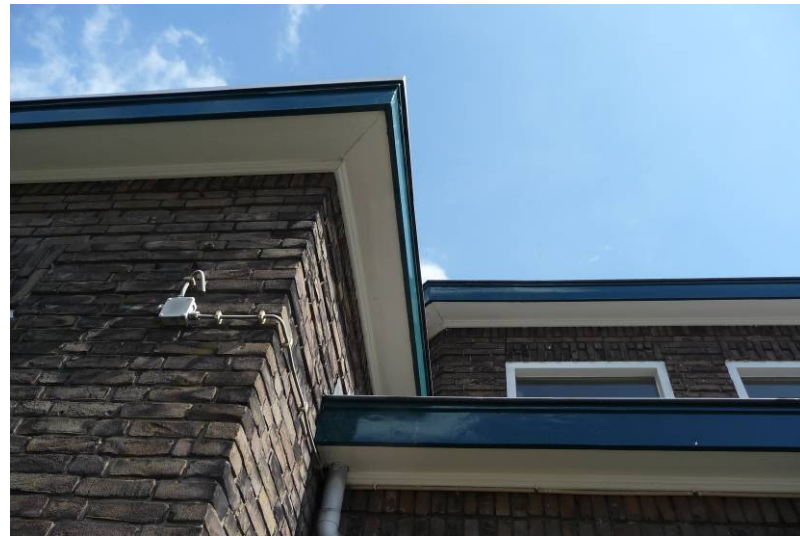
overstek daken

Het achtzijdig volume en de zijvleugels zijn voorzien van schuine dakvlakken, gedekt met bitumen. De dakbedekking is tijdens de verbouwing in 1980 geheel vervangen. De twee volumes aan weerszijden van de entree zijn voorzien van plat dak. Alle daken hebben een royaal overstek, voorzien van houten boeiboord en afgetimmerde onderzijde.

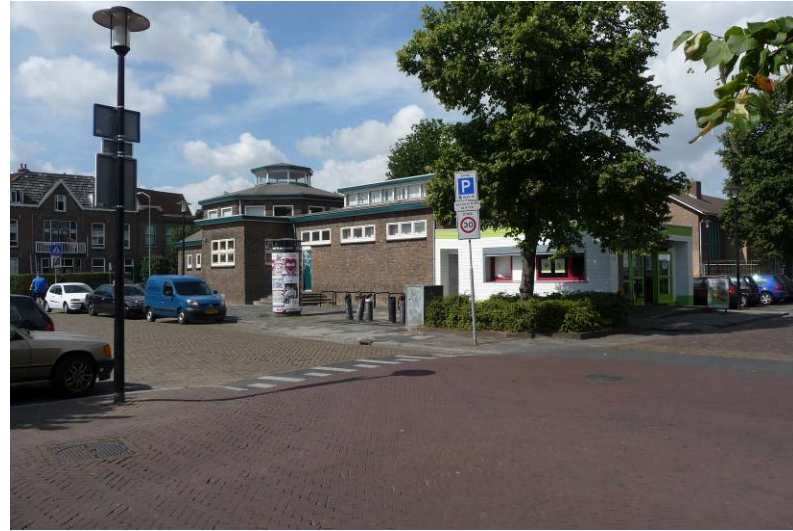
vanaf Vogelplein

De kopse gevel van de zijvleugel aan het Vogelplein is nauwelijks zichtbaar door een aanbouw waarin een snackbar is gevestigd.

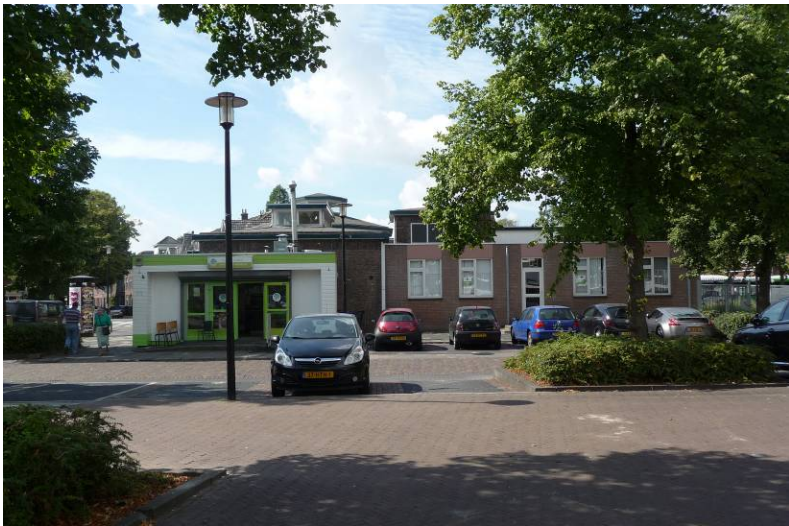
achterzijde Vogelplein

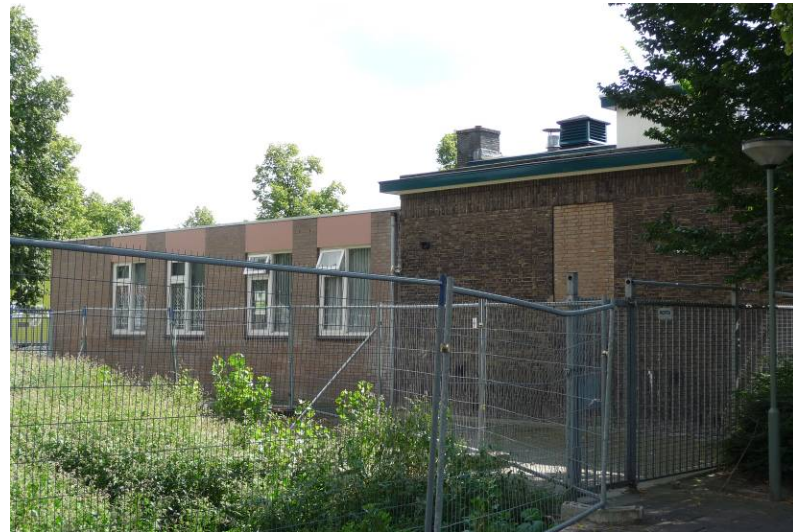
achterzijde tegenover school

De achtergevels worden grotendeels aan het zicht onttrokken door een recente aanbouw. Aan de schoolzijde is de kopse gevel van de zijvleugel zichtbaar met dichtgemetselde gevelopening.

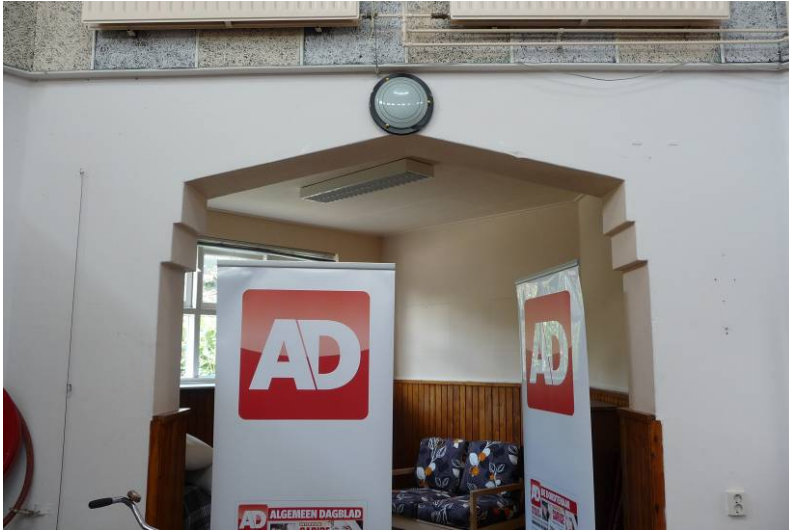
doorgang wachtruimte

Door de verbouwing in 1980 is vrijwel niets van het oorspronkelijke interieur en de indeling bewaard gebleven. Het enige dat nog zichtbaar is zijn muuropeningen vanuit het achtzijdig volume naar naastgelegen ruimtes. Deze zijn getoogd uitgevoerd met aan weerszijden getrapte elementen. De verschillende bouwvolumes zijn kenmerkend voor de oorspronkelijke indeling van het badhuis. Centraal de entree met vestibule en ruimte voor badmeester, en gescheiden van elkaar de wachruimtes voor mannen en vrouwen

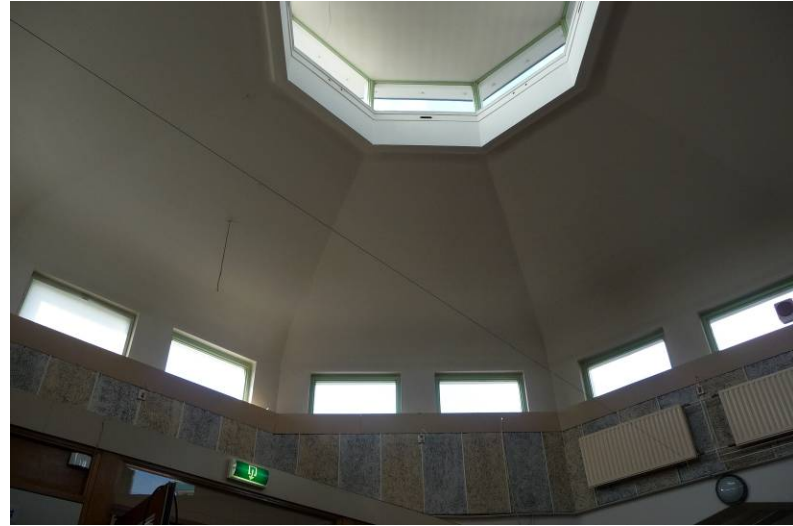
hal met lantaarn

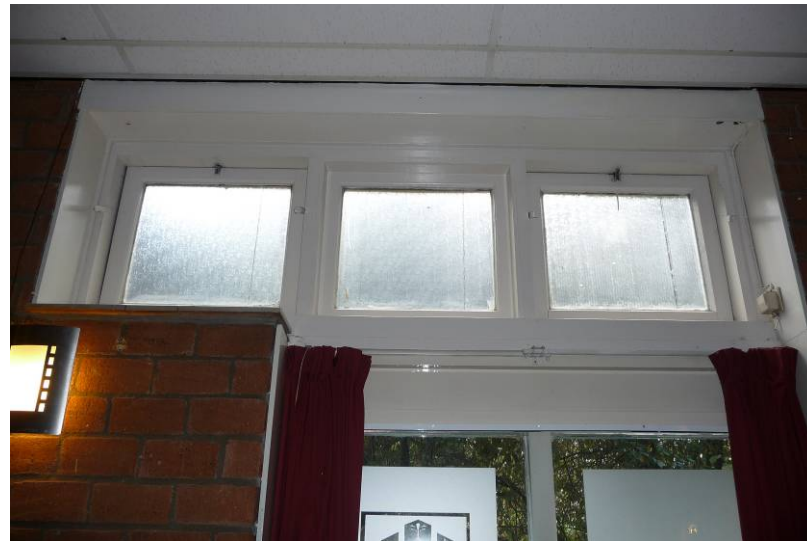
bovenramen

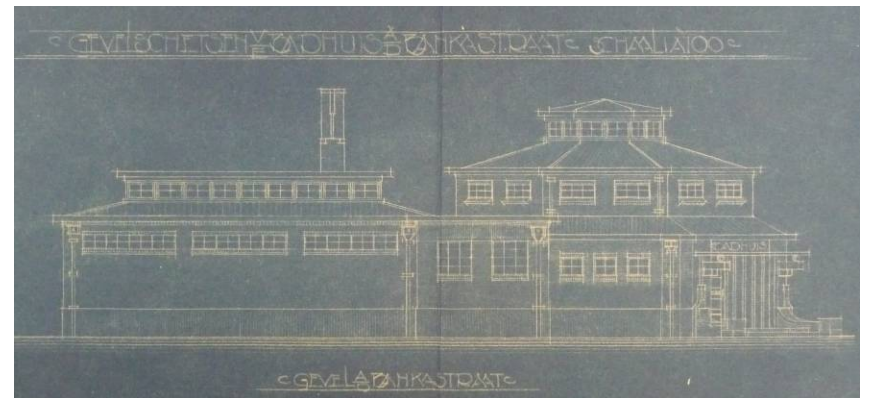
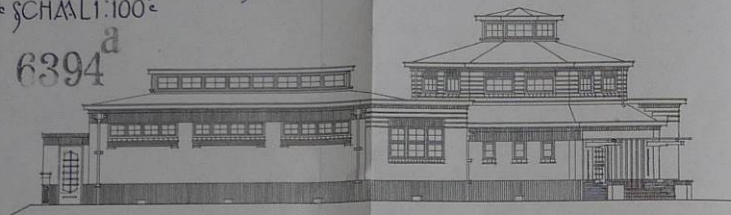
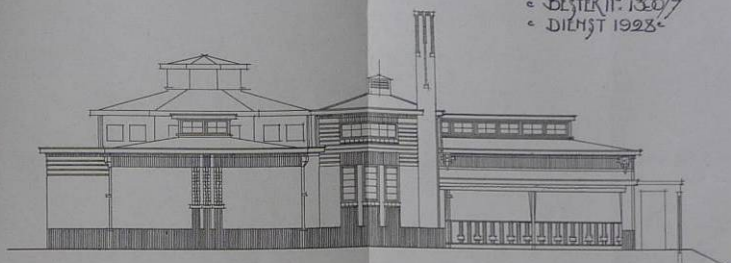
◦ GEMEENTE WERKEN DORDRECHT ◦
 ◦ BOUW. BADHUIS 3 BANKA STRAAT ◦
 ◦ SCHAAL 1:100 ◦

◦ GEVEL 3 BANKA STRAAT ◦

◦ ACHTERGEVEL ◦

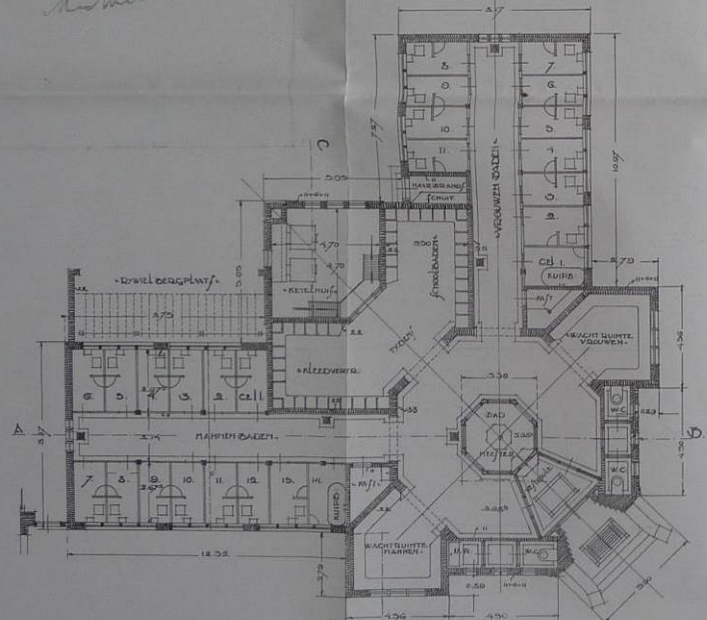
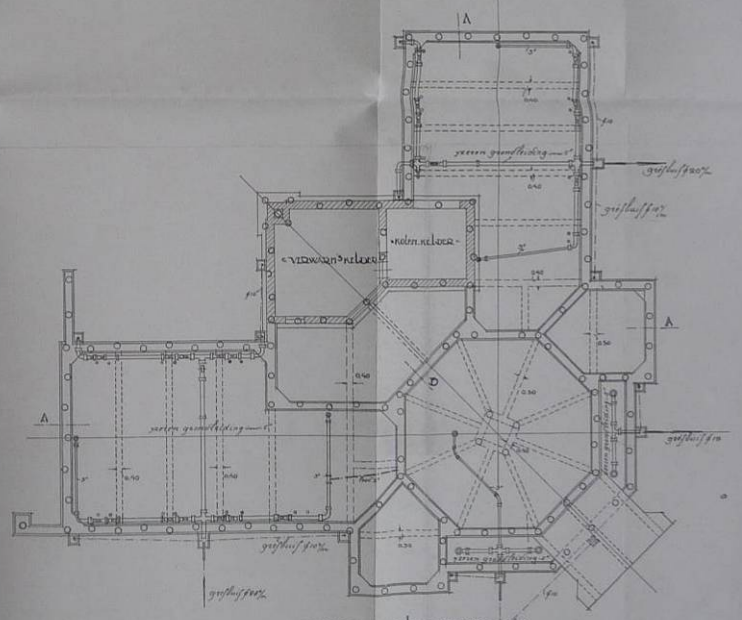
bouwaanvraag 1928 plattegronden

◦ PLATTEGROND ◦

◦ FUND. DOLEERING ◦

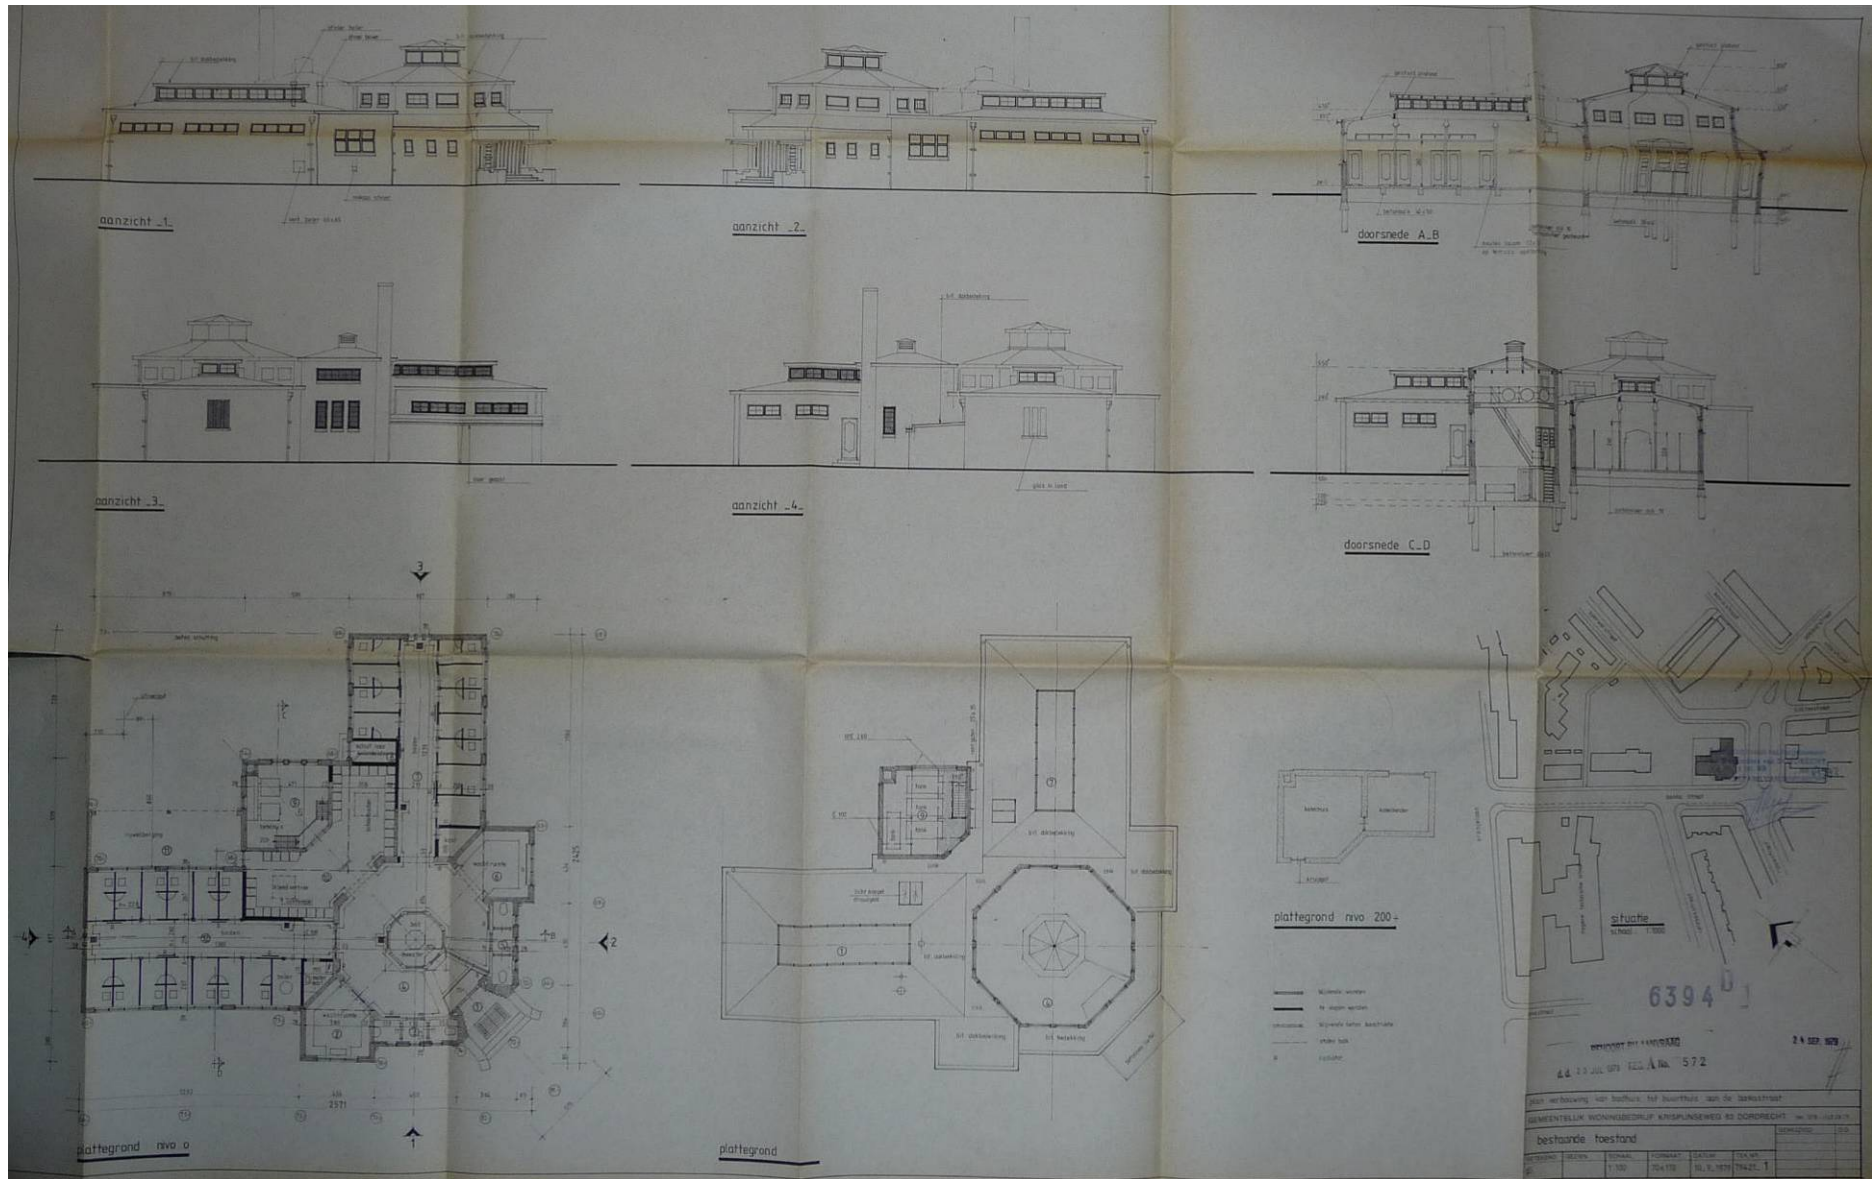
bouwaanvraag bestaande situatie 1979
