**GEMEENTELIJK MONUMENT****GM-nummer //****Algemene gegevens**

| Adres | : Dubbeldamseweg 233 |
| Postcode, Plaats | : 3312 KR, Dordrecht |

Vrijstaand woonhuis met hergebruikte 19<sup>e</sup>-eeuwse serre, in 1914 gebouwd als café met woning, op de hoek van de later aangelegde Romboutslaan en de Dubbeldamseweg Zuid.

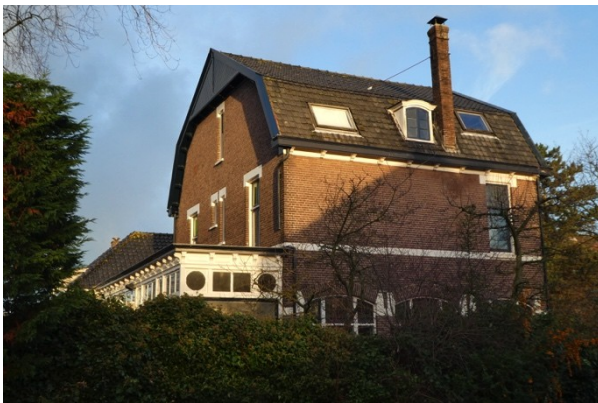
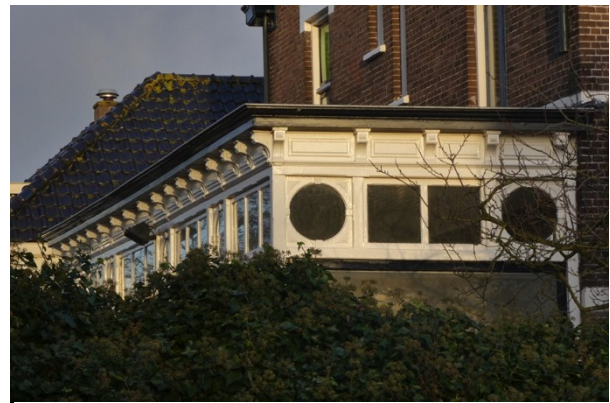
zij- en achtergevel  
vensters boven erker

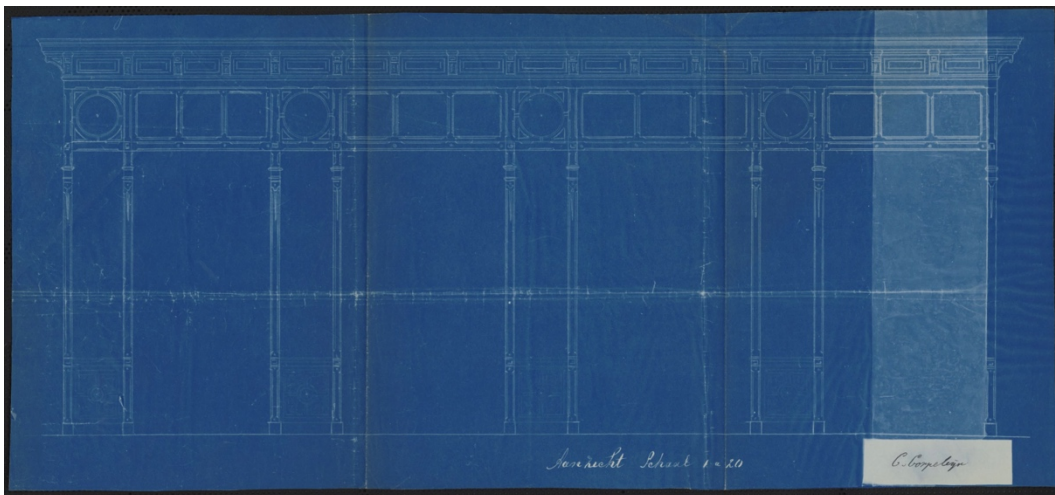
De achtergevel heeft over de volle breedte een serre, bestaande uit een houten constructie met geprofileerde stijlen. Aan de bovenzijde is een vensterstrook aangebracht waarin vierkante vensters afgewisseld worden met een rond raam in een gesneden paneel. Op de oude tekeningen is te zien dat een aanpassing van het ritme noodzakelijk was om de serre te laten passen op de breedte van de achtergevel. De dakgoot rust op bewerkte houten klossen waartussen een paneelbetimmering is aangebracht. In de zijgevel grenzend aan de Romboutslaan is een geëtste ruit zichtbaar van de Dordtse glasfabriek Bouvy.

1910 tekening serre

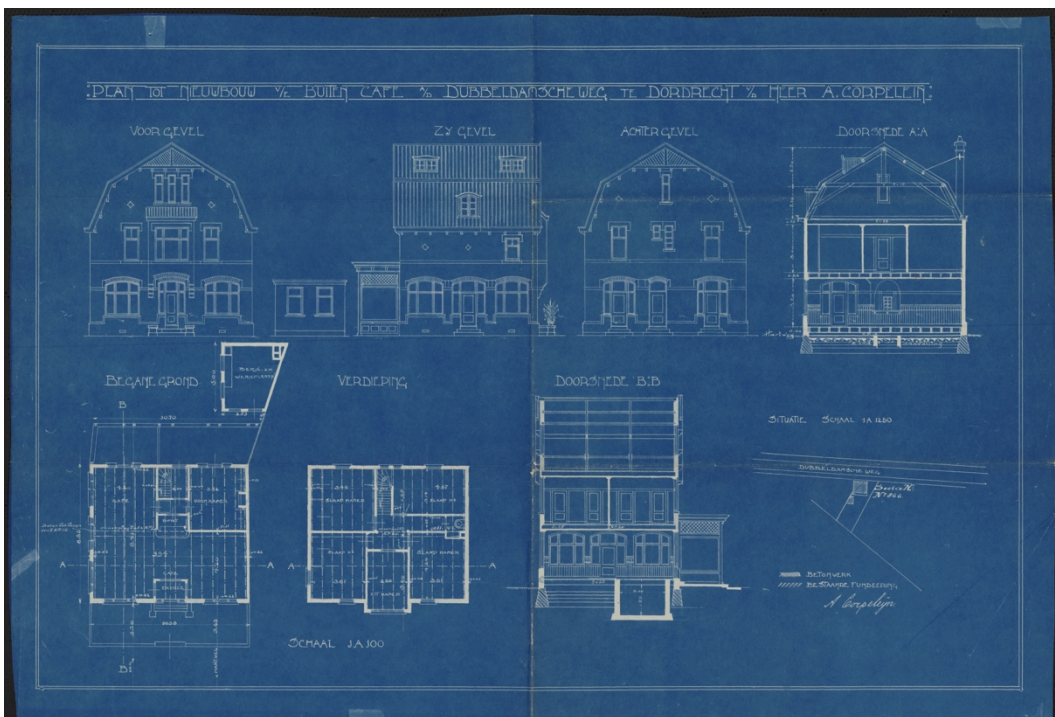
In 1913 vroeg A. Corpeleijn een bouwvergunning aan voor een nieuw te bouwen café met woonhuis. Op deze locatie was hij al gevestigd met een café, gebouwd in 1903. In 1910 had C. Corpeleijn een vergunning aangevraagd voor het plaatsen van een serre. De eerste aanvraag, waarbij de serre aan de voorzijde geplaatst zou worden, werd afgewezen. Op de tekeningen van deze aanvragen is te zien dat het de serre betreft die in de huidige situatie achter het woonhuis staat. Volgens de overlevering was deze serre afkomstig van een woning aan de Voorstraat. In 1914 liet Corpeleijn het nieuwe café bouwen op de bestaande fundering, en heeft waarschijnlijk de (tijdelijk opgeslagen?) serre aan de achterzijde laten plaatsen. De serre was gedeeltelijk open met aan weerszijden van de open ruimte grote geëtsste ruiten van de Dordtse glasfabriek Bouvy. De nieuwbouw werd ontworpen in de stijl van de overgangsarchitectuur, waarbij traditionele elementen zoals schuiframen vermengd werden met modernere elementen onder invloed van Berlage, zoals de verbindende lateien en de aanzetstenen van de rollagen. Door de functie van café worden de voor- en zijgevel gedomineerd door de grote vensters op begane grond niveau. Het perceel was toen aanzienlijk groter en besloeg ook een deel van de later aangelegde Romboutslaan. In 1969 werden alle vergunningen ingetrokken en kwam het pand leeg te staan. Het interieur van het café is op de begane grond verbouwd tot woning.

1913 tekening vergunning
