**GEMEENTELIJK MONUMENT****GM-nummer //****Algemene gegevens**

Adres : Dubbeldamseweg 233  
Postcode, Plaats : 3312 KR, Dordrecht  
Kadastraal : DDT00 N 5171  
Polder, buurt : Oud-Dubbeldamse Polder, Land van Valk

Vrijstaand woonhuis met hergebruikte 19<sup>e</sup>-eeuwse serre, in 1914 gebouwd als café met woning, op de hoek van de later aangelegde Romboutslaan en de Dubbeldamseweg Zuid.

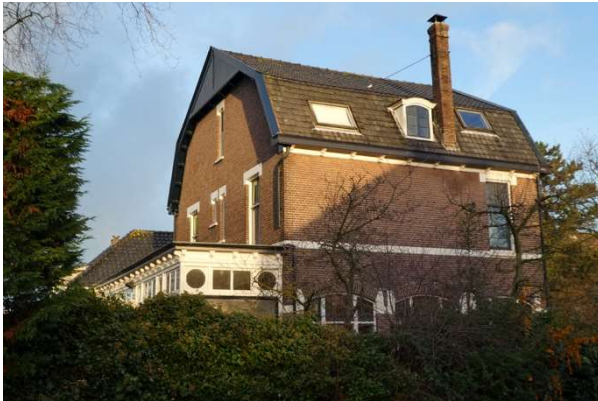
zij- en achtergevel

De rechterzijgevel is geheel blind uitgevoerd.

De achtergevel heeft over de volle breedte een serre, bestaande uit een houten constructie met geprofileerde stijlen. Aan de bovenzijde is een vensterstrook aangebracht waarin vierkante vensters afgewisseld worden met een rond raam in een gesneden paneel. Op de oude tekeningen is te zien dat een aanpassing van het ritme noodzakelijk was om de serre te laten passen op de breedte van de achtergevel. De dakgoot rust op bewerkte houten klossen waartussen een paneelbetimmering is aangebracht. In de zijgevel grenzend aan de Romboutslaan is een geëtste ruit zichtbaar. Boven de serre bevinden zich in de achtergevel enkele vensters van verschillende afmetingen. In de top is één venster aanwezig met daarin een schuifraam. De dakbeëindiging is identiek aan de voorzijde. Links voor de serre staat een gemetselde berging/werkplaats uit de bouwperiode.

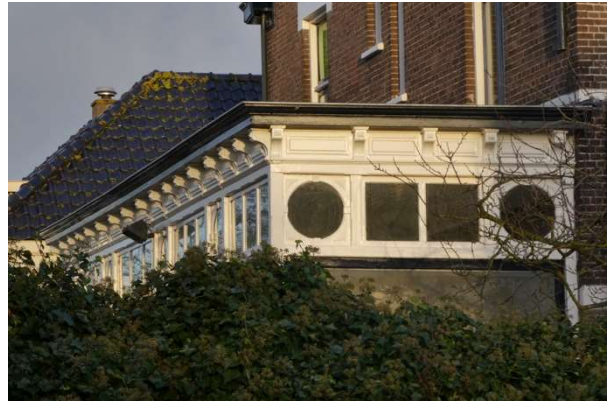
serre

Het woonhuis heeft architectuurhistorische waarde door de kwaliteit van het gevelontwerp in overgangsarchitectuur. Van belang zijn onder andere de originele vensters, uitgevoerd met bovenramen in glas-in-lood. De 19<sup>e</sup>-eeuwse serre aan de achterzijde heeft bijzondere waarde door het hergebruik en de integratie in de nieuwbouw van 1914. Van belang zijn nog aanwezige geëtste ruiten, vervaardigd door de Dordtse glasfabriek Bouvy.

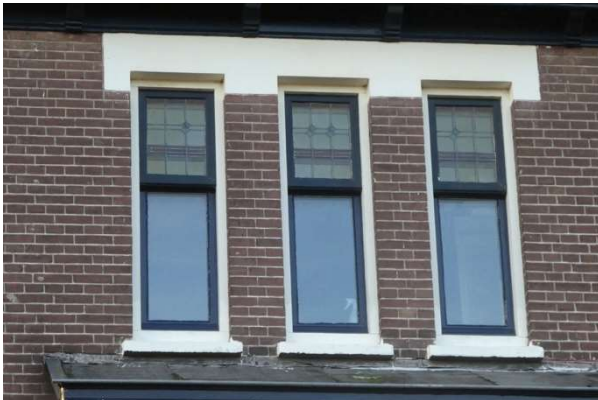
vensters boven erker

De voorgevel aan de Dubbeldamseweg heeft een symmetrische opzet met centraal de entree en aan weerszijden een segmentboogvormig venster. Het kozijn van de entree bestaat uit een paneeldeur met glas, twee zijramen en bovenramen. Hierboven bevindt zich een rechthoekige erker onder een schuin dak, rustend op witgeschilderde stenen consoles. De erker heeft aan alle drie de zijden vensters met schuiframen. Aan weerszijden van de erker bevindt zich een schuifraam met daarboven een bescheiden accent van siermetselwerk. Boven de erker bevinden zich drie vensters met schuiframen. Het dak wordt beëindigd door een houten windveer. In de top van de gevel is een met houten latten beschoten paneel aangebracht. De donkere kleur van dit houtwerk is niet origineel, op een oude foto is te zien dat alles in een lichte kleurstelling was geschilderd. De zijgevel aan de Romboutslaan bestaat uit drie grote vensters op begane grond niveau. Op verdiepingsniveau is geheel rechts één venster met schuifraam aanwezig. Midden op het dakvlak staat een originele, getoogde dakkapel met geprofileerd

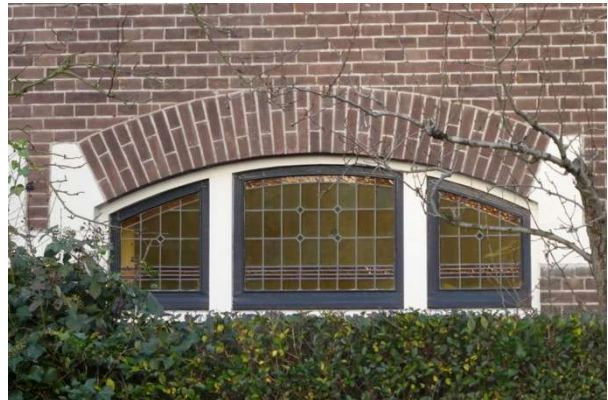
bovenraam

De gevels zijn gemetseld in een roodbruine baksteen in kruisverband met gesneden voeg. De vensters op begane grond niveau bestaan uit grote segmentboogvormige houten kozijnen die door twee stijlen en een kalf verdeeld worden. De bovenramen zijn voorzien van geel glas-in-lood met daarin een bescheiden geometrisch motief. De aanzetstenen van de rollagen zijn witgeschilderd en met elkaar verbonden door een speklaag. De begane grond wordt visueel van de verdieping gescheiden door de toepassing van eenzelfde witgeschilderde speklaag die de onderdorpels van de vensters met elkaar verbindt. Deze vensters zijn rechthoekig en bestaan uit houten kozijnen met schuiframen. De bovenramen zijn uitgevoerd in glas-in-lood. De vensters worden geaccentueerd door een witgeschilderde stenen latei die bij de gegroepeerde vensters in de voorgevel uit één stuk zijn uitgevoerd. Lateien, spekbanden en aanzetstenen waren oorspronkelijk niet geschilderd.

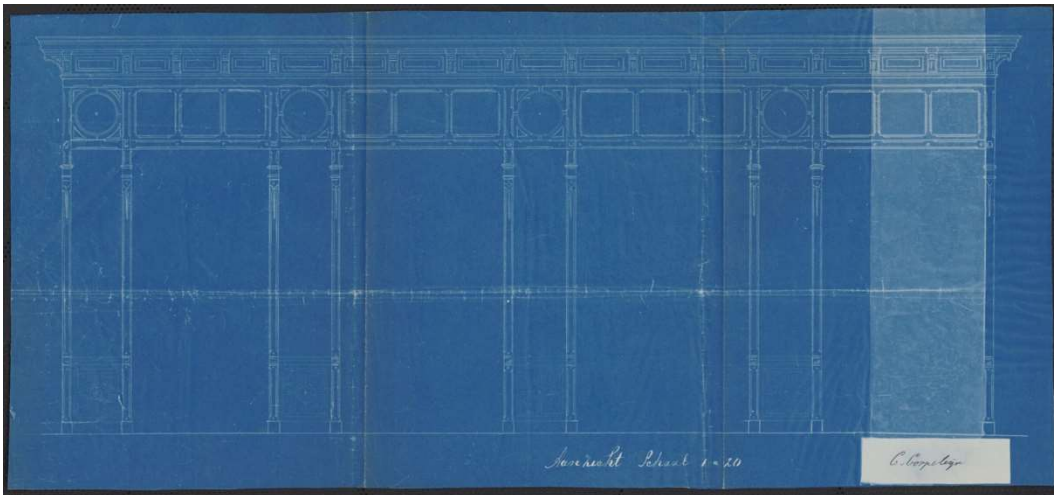
1910 tekening serre

In 1913 vroeg A. Corpeleijn een bouwvergunning aan voor een nieuw te bouwen café met woonhuis. Op deze locatie was hij al gevestigd met een café, gebouwd in 1903. In 1910 had C. Corpeleijn een vergunning aangevraagd voor het plaatsen van een serre. De eerste aanvraag, waarbij de serre aan de voorzijde geplaatst zou worden, werd afgewezen. Op de tekeningen van deze aanvragen is te zien dat het de serre betreft die in de huidige situatie achter het woonhuis staat. Volgens de overlevering was deze serre afkomstig van een woning aan de Voorstraat. In 1914 liet Corpeleijn het nieuwe café bouwen op de bestaande fundering, en heeft waarschijnlijk de (tijdelijk opgeslagen?) serre aan de achterzijde laten plaatsen. De serre was gedeeltelijk open en heeft aan weerszijden van de open ruimte grote geëtste ruiten van de Dordtse glasfabriek Bouvy. De nieuwbouw werd ontworpen in de stijl van de overgangsarchitectuur, waarbij traditionele elementen zoals schuiframen vermengd werden met modernere elementen onder invloed van Berlage, zoals de verbindende lateien en de aanzetstenen van de rollagen. Door de functie van café worden de voor- en zijgevel gedomineerd door de grote vensters op begane grond niveau. Het perceel was toen aanzienlijk groter en besloeg ook een deel van de later aangelegde Romboutslaan. In 1969 werden alle vergunningen ingetrokken en kwam het pand leeg te staan. Het interieur van het café is op de begane grond verbouwd tot woning.

| 752-718 | aanvraag vergunning voor het plaatsen van een serre en veranda tegen de achtergevel, 1910 (afgewezen) |

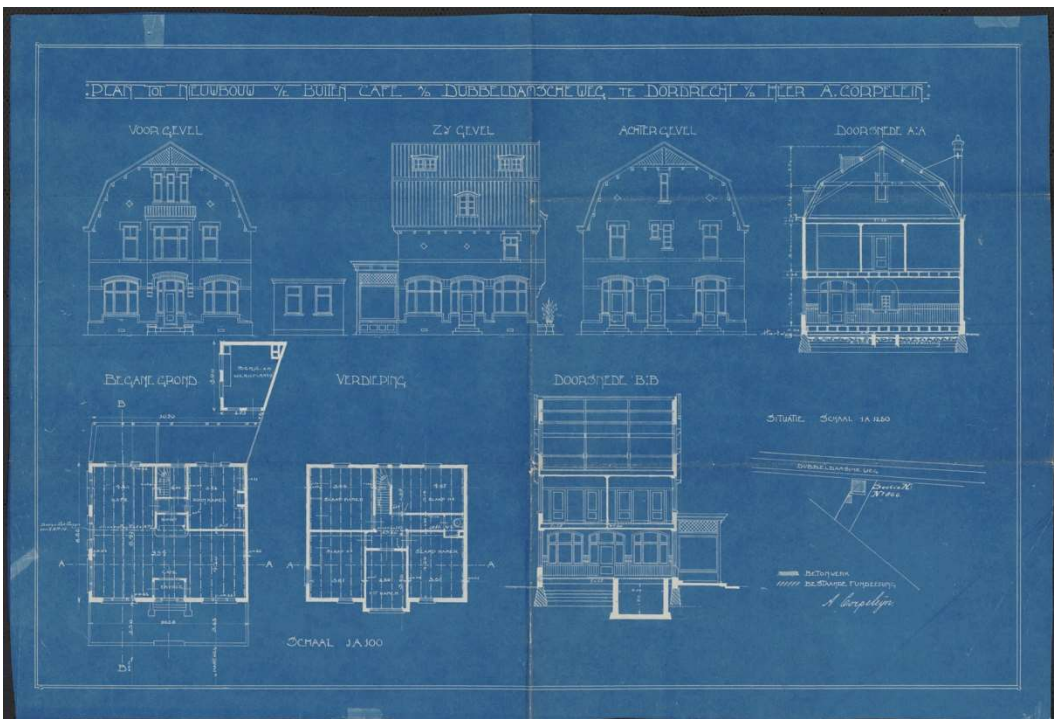
1913 tekening vergunning

| 752-719 | vergunning voor het bouwen van een nieuw café met woonhuis, 1913 |
