**GEMEENTELIJK MONUMENT****GM-nummer //****Algemene gegevens**

| Adres | : Korte Scheidingsweg 23 |

Vrijstaand herenhuis, bekend als Villa Mariahof, met een brug en een toegangspoort aan de Korte Scheidingsweg. De in 1881 gebouwde rentenierswoning werd in 1914 verbreed en uitgebreid met een serre aan de voorzijde.

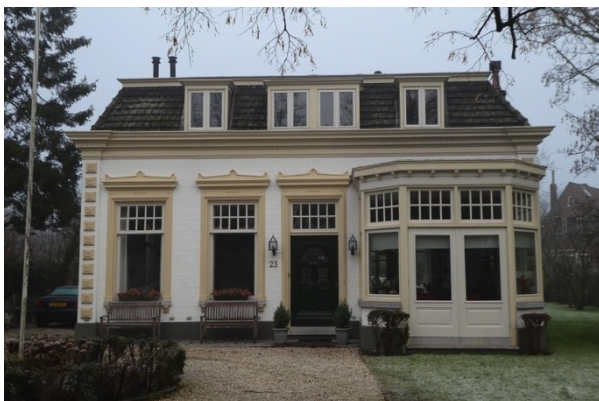
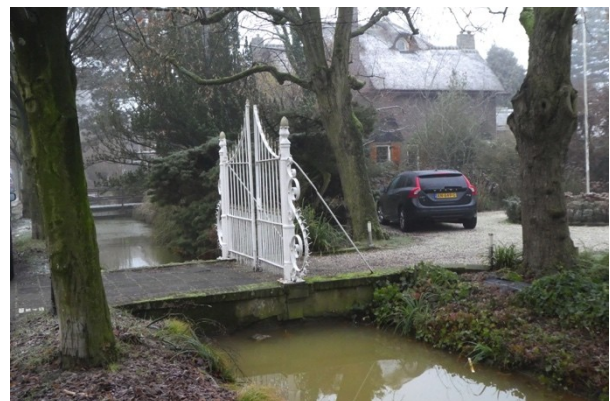
voorgevel  
achtergevel

De voorgevel heeft in het midden de voordeur (1914) met panelen en twee ramen met daarboven een halfrond raam voorzien van siersmeedijzeren roosters. Boven de voordeur bevindt zich een tienruits venster, identiek aan de twee bovenramen van de schuiframen links van de deur. In de bovenramen is facetglas aangebracht. De twee vensters en de entree hebben een geprofileerde lijst, aan de bovenzijde eindigend in een bredere lijst en een bekroning. De onderdorpels zijn van hardsteen, bij de vensters rustend op consoles. De gevel heeft links en rechts een pilaster, versierd met blokkornamenten en eindigt met een forse kroonlijst. De serre rechts van de voordeur is een vijfzijdige aanbouw onder een plat dak. De vensters zijn uitgevoerd als schuiframen met achtruits bovenramen met in facet geslepen glas en voorzien van een hardstenen dorpel. In het midden bevinden zich twee openslaande deuren naar de voortuin. De onderramen en deuren zijn origineel (1914) en voorzien van dubbelglas. De serre wordt beëindigd door een betimmerde goot, rustend op houten consoles. Op het dak staan drie dakkapellen voorzien van een plat dak. De middelste (1914) wordt door een stijl verdeeld en heeft twee stolpramen. De twee andere dakkapellen hebben één stolpraam en zijn tijdens de laatste renovatie aangebracht in dezelfde stijl als de bestaande.

De achtergevel bestaat uit een grote achterpui, een achterdeur met bovenraam en rechts een venster met stolpraam en bovenraam. De laatste twee vensteropeningen zijn origineel en licht getoogd. Op het dak is links een dakkapel (later verbreed) en rechts de openslaande deuren naar een klein uitkragend balkon. Tijdens de renovatie is het balkon zoveel mogelijk in de stijl van het huis teruggebracht. De deuren zijn modern. Geheel rechts bevindt zich de achtergevel van de aanbouw (1881) met hierin één deur.

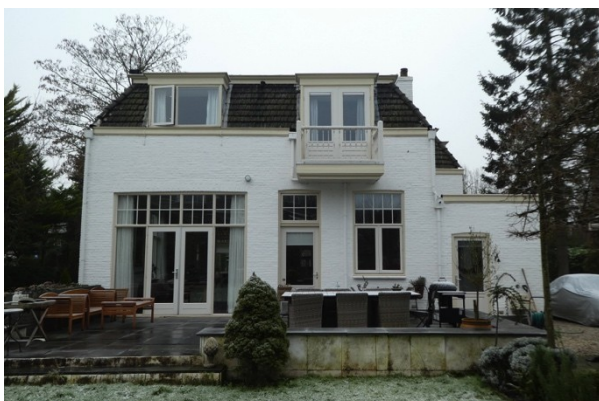
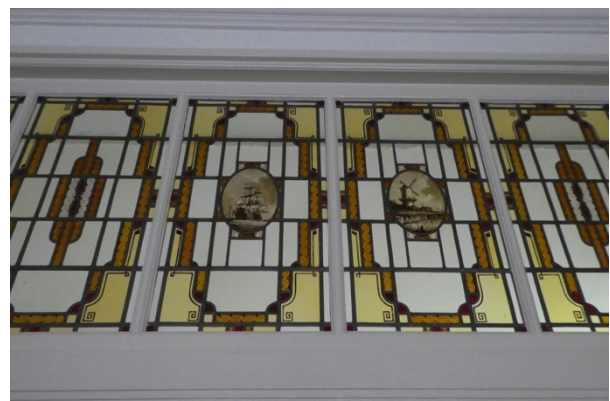
brug met hekwerk  
bovenramen voormalige serre afscheiding

In 1914 werd de villa verbouwd door de nieuwe eigenaar, Jan Krim. Aan de linkerkzijde werd de woning in dezelfde bouwstijl uitgebreid met een extra travee voor twee grote slaapkamers, zodat de voordeur in het midden kwam. Aan de voorzijde werd rechts van de deur een serre gebouwd. Met dit nieuwe aanzien kreeg het woonhuis de naam Villa Mariahof, naar de vrouw van Jan Krim. Enkele jaren later, in 1920, werd op de zolder, waar alleen een bodekamer en een kleine slaapkamer was, een grote slaapkamer aan de achterzijde gemaakt met openslaande deuren naar een balkon. In 1924 werd een vergunning aangevraagd voor het scheiden van de voorkamer en de serre middels schuifdeuren.

Het perceel is rondom afgescheiden door een sloot waardoor de villa op een 'eiland' staat. De brug vanaf de Korte Scheidingsweg heeft halverwege een smeedijzeren toegangspoort met hekpalen. Op het perceel staat aan weerszijden van de brug een boom, op oude foto's al zichtbaar. Aan de achterzijde staan enkele opstallen, waaronder de garage uit 1965. Deze vallen niet onder de bescherming.

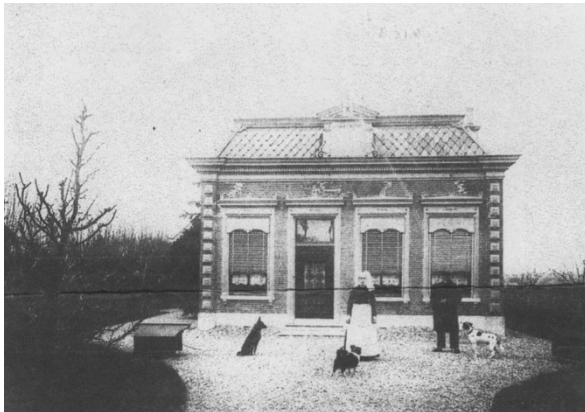
voor 1914

De villa werd gebouwd als rentenierswoning in opdracht van Jillis Herweijer die voordat hij naar Dordrecht verhuisde, de Aloysehoeve aan de Zeedijk bewoonde. De boerderij verkocht hij aan zijn zoon Pieter. Hij verhuisde in 1881 met zijn vrouw en een zoon naar de Korte Scheidingsweg. Later zouden zijn zoons Pieter en Leendert ook twee woningen bouwen aan deze weg (1906 en 1907). Omdat dit de enige bebouwing was tot 1924 stond de weg ook bekend als het 'Herweijerlaantje'.
