GEMEENTELIJK MONUMENT**GM-nummer //****Algemene gegevens**

Adres	: Korte Scheidingsweg 23
Postcode, Plaats	: 3312 JM, Dordrecht
Kadastraal	: DDT00 K 3494
Polder, buurt	: Oud-Dubbeldamse Polder, Land van Valk

Vrijstaand herenhuis, bekend als Villa Mariahof, met een brug en een toegangspoort aan de Korte Scheidingsweg. De in 1881 gebouwde rentenierswoning werd in 1914 verbreed en uitgebreid met een serre aan de voorzijde.

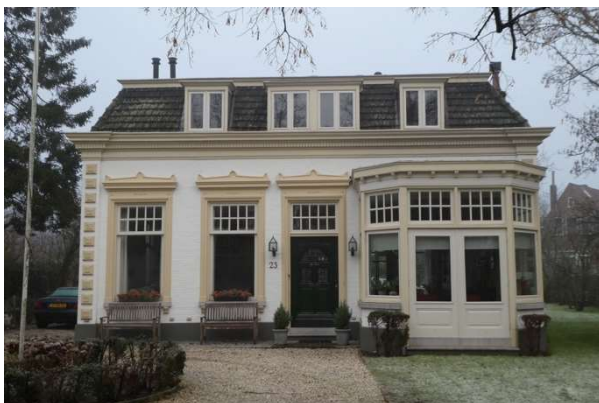
voorgevel

De voorgevel heeft in het midden de voordeur (1914) met panelen en twee ramen met daarboven een half rond raam voorzien van siersmeedijzeren roosters. Boven de voordeur bevindt zich een tienruits venster, identiek aan de twee bovenramen van de schuiframen links van de deur. In de bovenramen is facetglas aangebracht. De twee vensters en de entree hebben een geprofileerde lijst, aan de bovenzijde eindigend in een bredere lijst en een bekroning. De onderdorpels zijn van hardsteen, bij de vensters rustend op consoles. De gevel heeft links en rechts een pilaster, versierd met blokornamenten en eindigt met een forse kroonlijst. De serre rechts van de voordeur is een vijfzijdige aanbouw onder een plat dak. De vensters zijn uitgevoerd als schuiframen met achtruits bovenramen met in facet geslepen glas en voorzien van een hardstenen dorpel. In het midden bevinden zich twee openslaande deuren naar de voortuin. De onderramen en deuren zijn origineel

(1914) en voorzien van dubbelglas. De serre wordt beëindigd door een betimmerde goot, rustend op houten consoles. Op het dak staan drie dakkapellen voorzien van een plat dak. De middelste (1914) wordt door een stijl verdeeld en heeft twee stolpramen. De twee andere dakkapellen hebben één stolpraam en zijn tijdens de laatste renovatie aangebracht in dezelfde stijl als de bestaande.

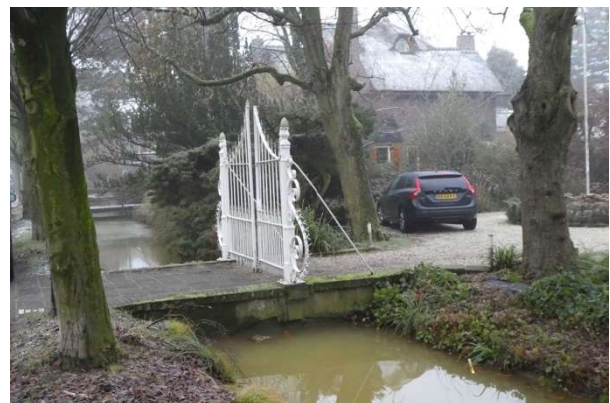
brug met hekwerk

Het perceel is rondom afgescheiden door een sloot waardoor de villa op een 'eiland' staat. De brug vanaf de Korte Scheidingsweg heeft halverwege een smeedijzeren toegangspoort met hekpalen. Op het perceel staat aan weerszijden van de brug een boom, op oude foto's al zichtbaar. Aan de achterzijde staan enkele opstallen, waaronder de garage uit 1965. Deze vallen niet onder de bescherming.

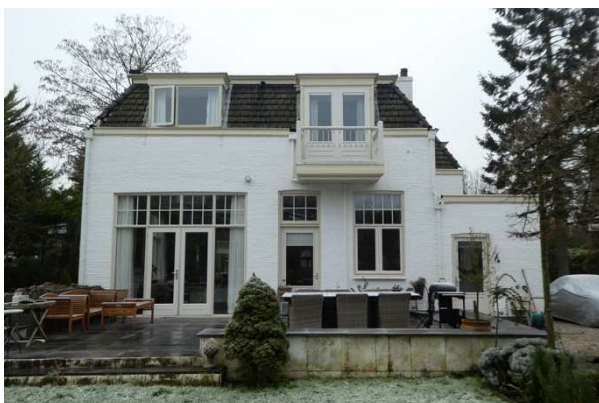
achtergevel

De achtergevel bestaat uit een grote achterpui, een achterdeur met bovenraam en rechts een venster met stolpraam en bovenraam. De laatste twee vensteropeningen zijn origineel en licht getoogd. Op het dak is links een dakkapel (later verbreed) en rechts de openslaande deuren naar een klein uitkragend balkon. Tijdens de renovatie is het balkon zoveel mogelijk in de stijl van het huis teruggebracht. De deuren zijn modern. Geheel rechts bevindt zich de achtergevel van de aanbouw (1881) met hierin één deur.

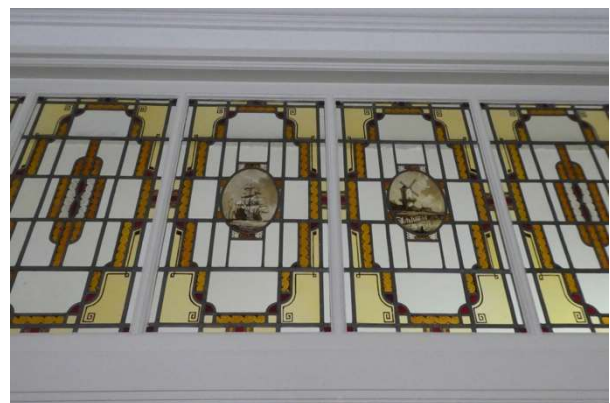
bovenramen voormalige serre afscheiding

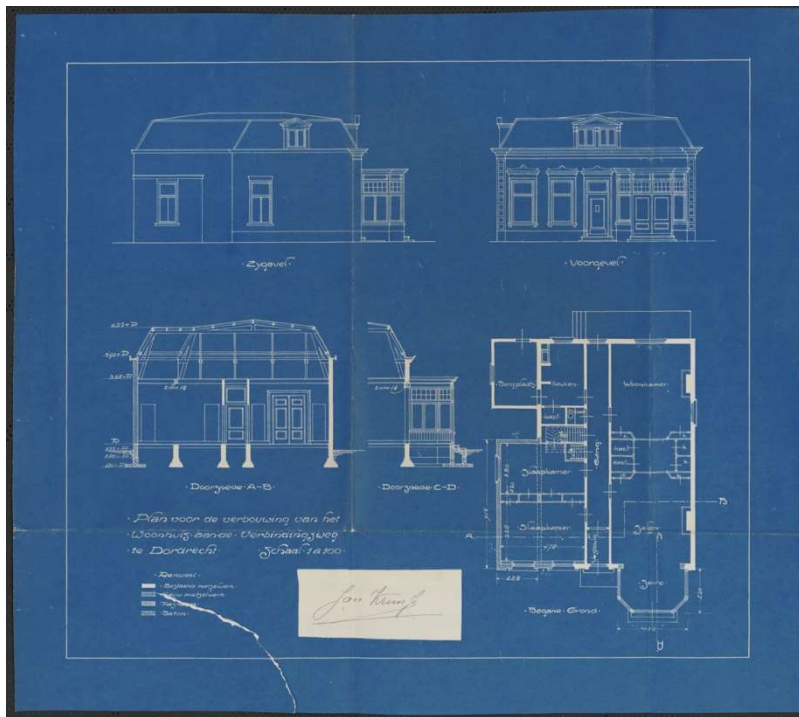
vergunning 1914

In 1914 werd de villa verbouwd door de nieuwe eigenaar, Jan Krim. Aan de linkerkzijde werd de woning in dezelfde bouwstijl uitgebreid met een extra travee voor twee grote slaapkamers, zodat de voordeur in het midden kwam. Aan de voorzijde werd rechts van de deur een serre gebouwd. Met dit nieuwe aanzien kreeg het woonhuis de naam Villa Mariahof, naar de vrouw van Jan Krim. Enkele jaren later, in 1920, werd op de zolder, waar alleen een bodekamer en een kleine slaapkamer was, een grote slaapkamer aan de achterzijde gemaakt met openslaande deuren naar een balkon. In 1924 werd een vergunning aangevraagd voor het scheiden van de voorkamer en de serre middels schuifdeuren.

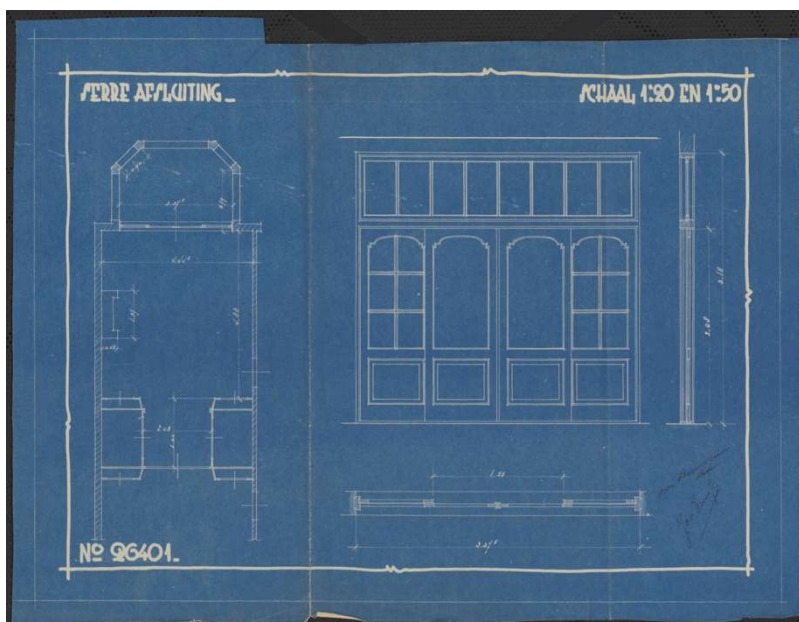
tekening serredeuren 1924
