**GEMEENTELIJK MONUMENT****GM-nummer //****Algemene gegevens**

| Adres | : Willemstraat 5 |

**Algemene omschrijving**

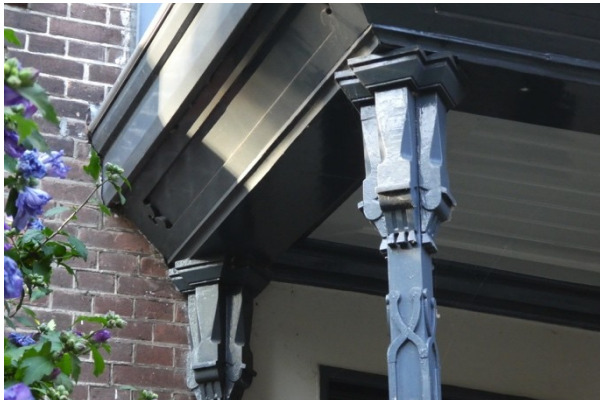
detail veranda

Links bevindt zich de entree, bestaande uit een originele, houten paneeldeur met opengewerkte vlakken voorzien van glas. Neuten en onderdorpel zijn uitgevoerd in hardsteen. Links van de deur is een smal hoog venster met schuifraam. Rechts staat de veranda, waarbij de overkapping ondersteund wordt door gestoken, houten kolommen, rustend op een gemetselde plint. De vloer van het terras is voorzien van gekleurde cementtegels. De gevels binnen de begrenzing van de veranda zijn gepleisterd. De bovenzijde van de veranda is uitgevoerd als balkon met een hekwerk van houten hekpalen en smeedijzeren stijlen (hersteld overeenkomstig originele situatie). Grenzend aan het balkon bevindt zich een groot venster met gemoderniseerde openslaande deuren en zijramen. Links is een venster met schuifraam waarvan het bovenraam voorzien is van glas-in-lood, van een iets jongere datum dan de bouwperiode.

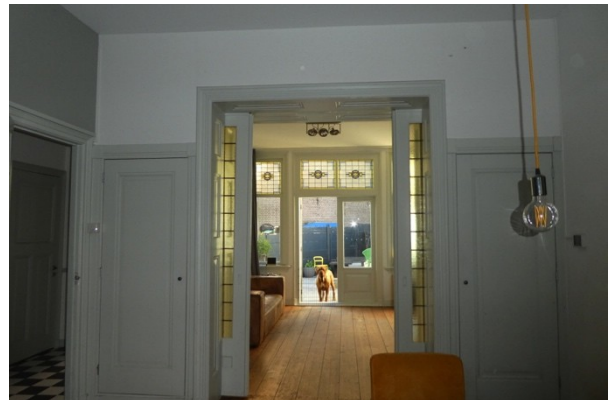
zicht op achterkamer

De entree bestaat uit een tochtportaal, grenzend aan de gang tot aan de keuken, met links de trap. De tochtdeur is een paneeldeur, voorzien van glas-in-lood van jongere datum dan de bouwperiode. Overige paneeldeuren in de woning zijn alle origineel. De woonkamer is en suite verdeeld in een voor- en achterkamer, met daartussen kasten en schuifdeuren. De schuifdeuren zijn uitgevoerd met eenvoudig geel glas-in-lood. De vloerafwerking bestaat uit brede grenen vloerdelen. Originele plafonds zijn niet meer aanwezig en vervangen door een strak stucplafond. Op de verdieping bestaat de verdeling uit een grote en kleine voor- en achterkamer, verdeeld door een tussenkamer (alkoof). De houten trap is voorzien van een hekwerk met houten, gestoken stijlen.

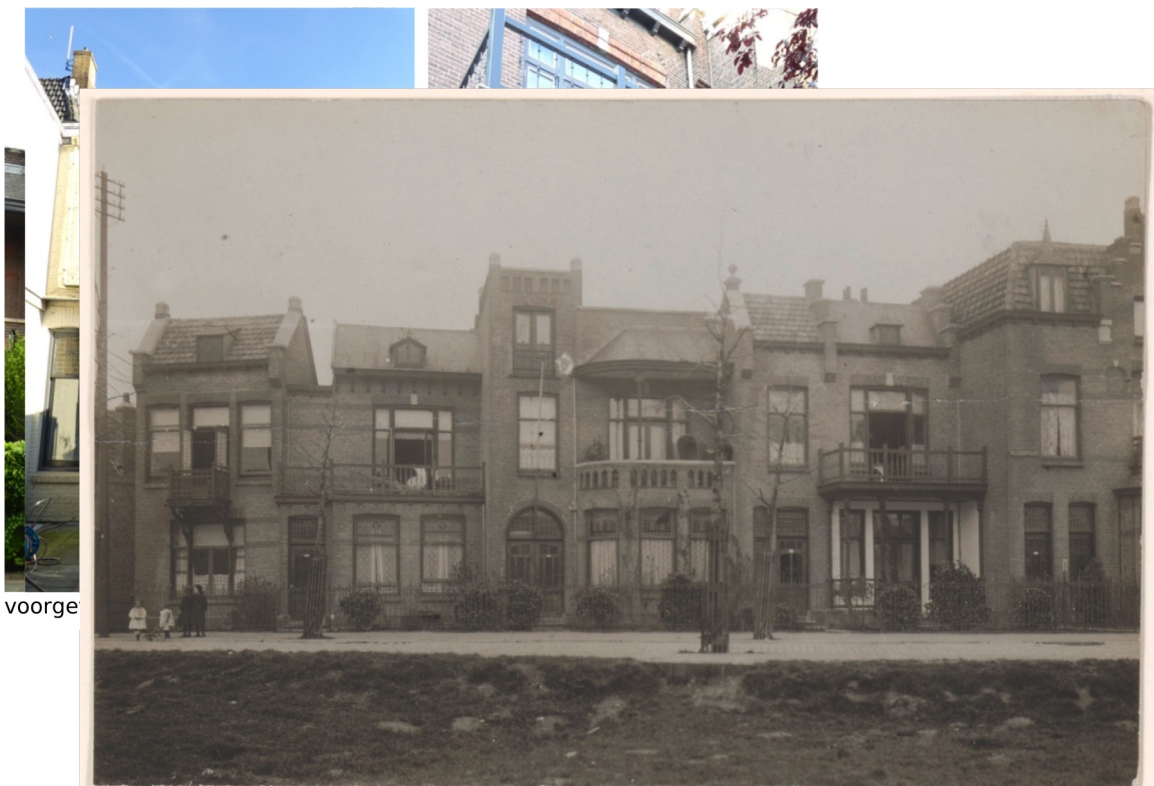
1910, Willemstraat 1-9 (van rechts naar links)

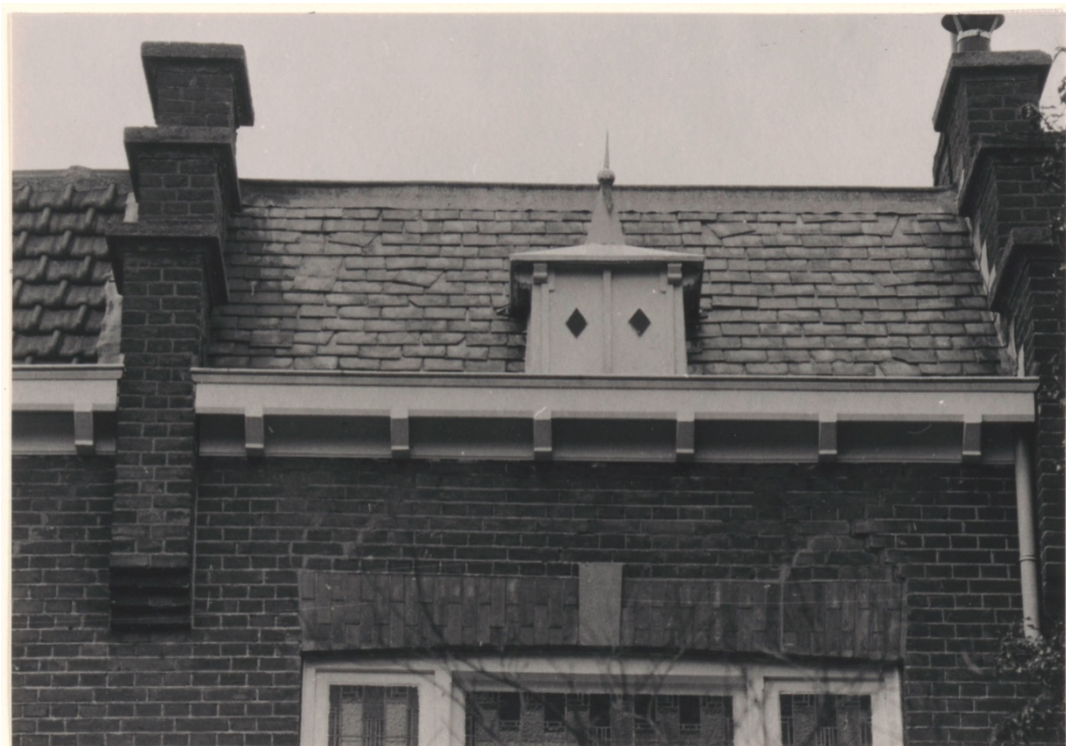
dakkapel, 1986

De voorgevel is tweeledig van opzet, waarbij het onderscheid benadrukt wordt door de tweedeling in het zadeldak. De kopgevel aan de linkerzijde, gedeeltelijk zichtbaar door de verspringende rooilijn, is uitgevoerd als asymmetrische topgevel met schouderstuk. Geheel rechts wordt het dak beëindigd door een trapgevel, grenzend aan het dak van Willemstraat 1-3. Halverwege wordt het dak verdeeld door metselwerk in de vorm van de treden van een trapgevel. Aan de voorzijde wordt dit geaccentueerd door uitgemetseld en getrapt metselwerk tot aan de vensters van de verdieping. Het linker dakvlak is gedekt met kruispannen. Het rechtergedeelte is voorzien van grijze leien, aangebracht door huidige eigenaar, ter vervanging van de originele leien. In dit dakvlak bevindt zich een bescheiden dakkapel met een spitsvormige, zinken afwerking.
