GEMEENTELIJK MONUMENT**GM-nummer //****Algemene gegevens**

Adres	: Willemstraat 5
Postcode, Plaats	: 3314 ZZ, Dordrecht
Kadastraal	: DDT00 K 2598
Wijk	: Nieuw-Krispijn, Oranjebuurt
Inventarisatie	: MIP ZH-NS-276-35

Bouwjaar / verbouwing	: 1907-1908, 2002 funderingsherstel
Architect / aannemer	: G. Hoek
Opdrachtgever	: G. Hoek
Oorspronkelijke functie	: woonhuis
Huidige functie	: woonhuis
Bouwstijl	: eclectisch, invloeden Jugendstil

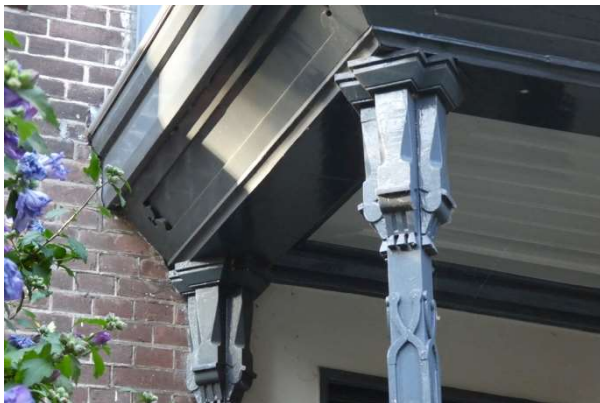
detail veranda

Links bevindt zich de entree, bestaande uit een originele, houten paneeldeur met opengewerkte vlakken voorzien van glas. Neuten en onderdorpel zijn uitgevoerd in hardsteen. Links van de deur is een smal hoog venster met schuifraam. Rechts staat de veranda, waarbij de overkapping ondersteund wordt door gestoken, houten kolommen, rustend op een gemetselde plint. De vloer van het terras is voorzien van gekleurde cementtegels. De gevels binnen de begrenzing van de veranda zijn gepleisterd. De bovenzijde van de veranda is uitgevoerd als balkon met een hekwerk van houten hekpalen en smeedijzeren stijlen (hersteld overeenkomstig originele situatie). Grenzend aan het balkon bevindt zich een groot venster met gemoderniseerde openslaande deuren en zijramen. Links is een venster met schuifraam waarvan het bovenraam voorzien is van glas-in-lood, van een iets jongere datum dan de bouwperiode.

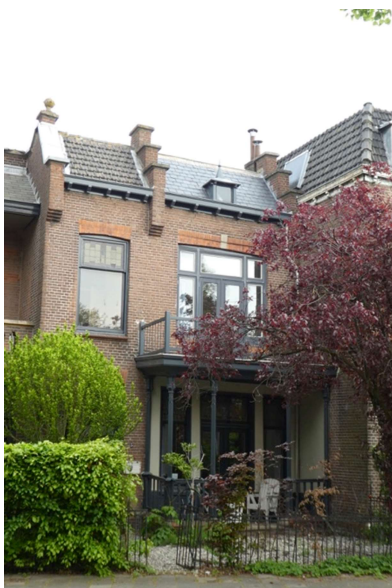
voorgevel

De voorgevel is tweeledig van opzet, waarbij het onderscheid benadrukt wordt door de tweedeling in het zadeldak. De kopgevel aan de linkerkant, gedeeltelijk zichtbaar door de verspringende rooilijn, is uitgevoerd als asymmetrische topgevel met schouderstuk. Geheel rechts wordt het dak beëindigd door een trapgevel, grenzend aan het dak van Willemstraat 1-3. Halverwege wordt het dak verdeeld door metselwerk in de vorm van de treden van een trapgevel. Aan de voorzijde wordt dit geaccentueerd door uitgemetseld en getrapts metselwerk tot aan de vensters van de verdieping. Het linker dakvlak is gedekt met kruispannen. Het rechtergedeelte is voorzien van grijze leien, aangebracht door huidige eigenaar, ter vervanging van de originele leien. In dit dakvlak bevindt zich een bescheiden dakkapel met een spitsvormige, zinken afwerking.

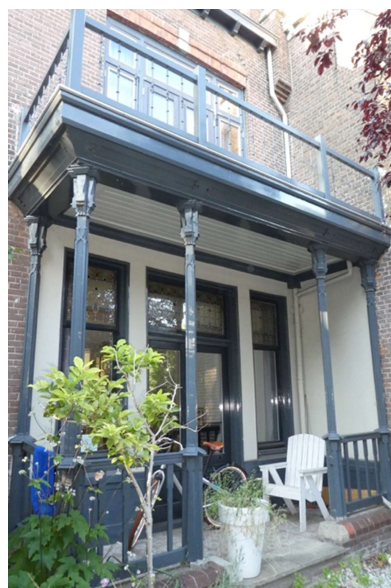
veranda

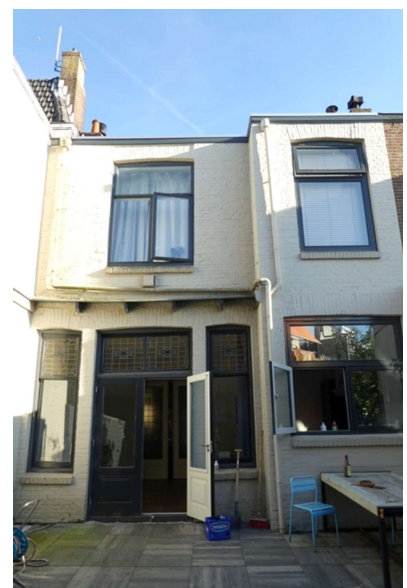
achtergevel

De achtergevel is geheel witgekeimd en steekt aan de rechterzijde, ter hoogte van de keuken, iets uit. Vensteropeningen zijn origineel, maar de vensters ter hoogte van de verdieping en die van de keuken zijn geheel gemoderniseerd. Grenzend aan de woonkamer bevinden zich vernieuwde openslaande deuren, geheel in stijl van de oorspronkelijke situatie. De schuiframen aan weerszijden zijn vastgezet en voorzien van dubbelglas. De bovenramen zijn alle uitgevoerd met glas-in-lood.

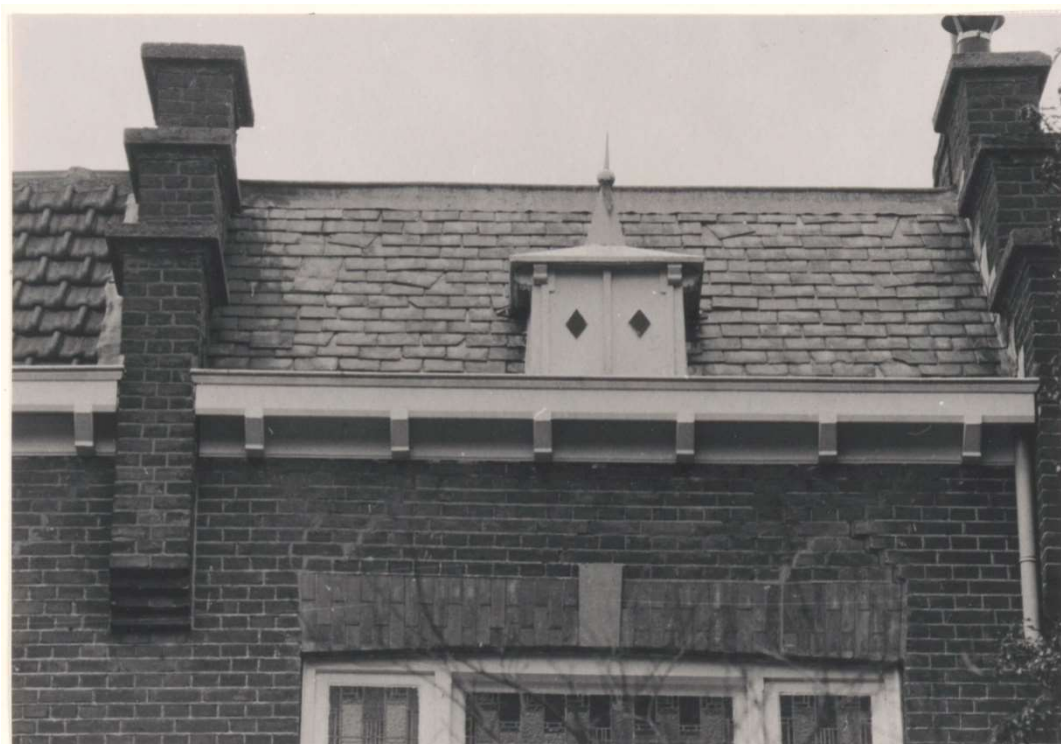
dakkapel, 1986
