**GEMEENTELIJK MONUMENT****GM-nummer //****Algemene gegevens**

Adres : Merwedestraat 3  
 Postcode, Plaats : 3313 GN Dordrecht  
 Kadastraal : DDT00 I 2231  
 Wijk : Staart  
 Inventarisatie : MIP ZH-NS-271-34

Woonhuis, helft van een gespiegelde, dubbele brugwachterswoning aan de voet van de Prins Hendrikbrug.

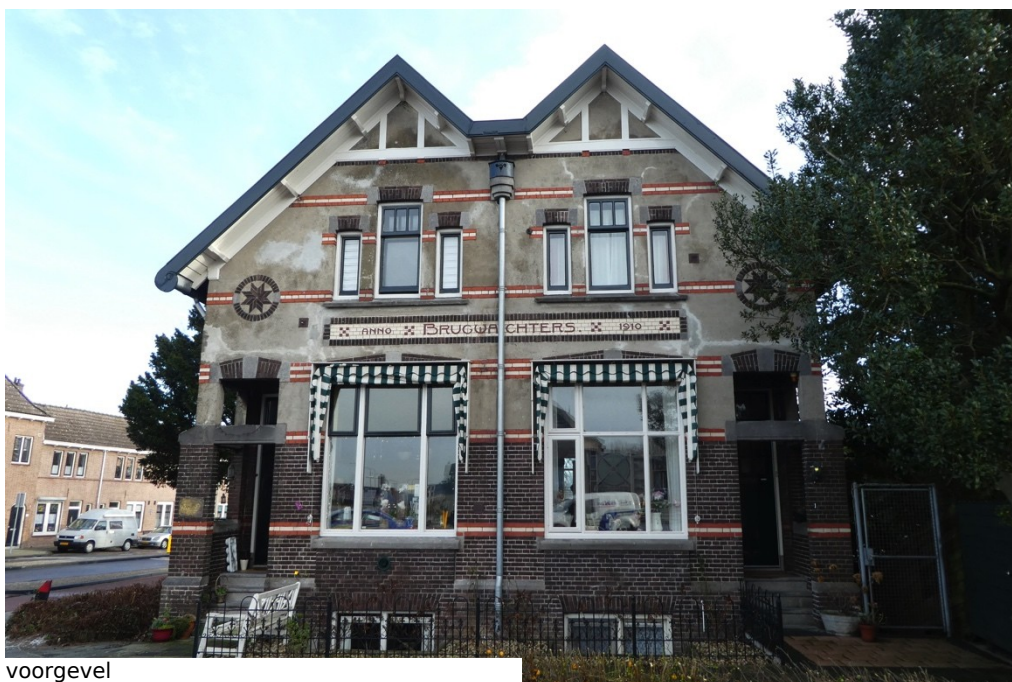
De voorgevel heeft links een naar achter gelegen, overdekte entree. Hardstenen treden leiden naar een betegeld bordes. De houten paneeldeur heeft een zesruits bovenpaneel met kathedraalglas en is voorzien van een bovenraam. Rechts van de deur bevindt zich een groot, gemoderniseerd venster, waarbij de driedeling en de horizontale verdeling gehandhaafd zijn. Op souterrainniveau is een koekoek aangebracht waarin een gemoderniseerd venster. Tussen het venster van de bel-etage en de verdieping staat doorlopend over beide gevels in een tegeltableau van rode belettering op witte steen: "anno-Brugwachters.-1910". Op verdiepingsniveau bevinden zich drie vensters, waarvan de middelste een schuifraam is met een bovenraam, door drie stijlen verdeeld. Links, boven de entree, is in het cementwerk siermetselwerk vrijgehouden in de vorm van een ster. In de top van de gevel is een houten vakwerk aangebracht.

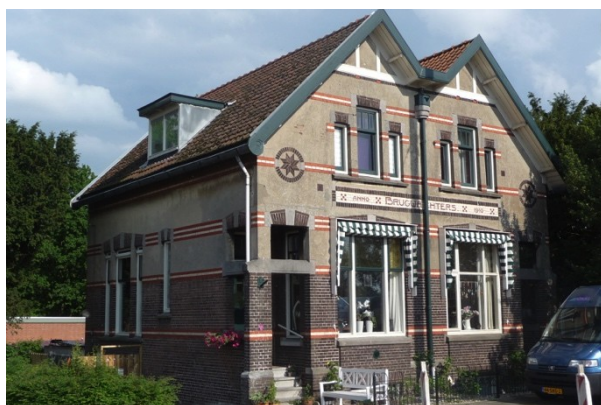
De achtergevel bestaat links uit de gevel van de gemetselde originele aanbouw over twee bouwlagen. In het midden van het gezamenlijke dak staat een hoge gemetselde schoorsteen. In de gevel bevindt zich een venster met schuifraam met daaronder een kleiner venster. Boven de aanbouw, op verdiepingsniveau, bevinden zich drie vensters

met originele schuiframen. In de top is in het cementwerk siermetselwerk in de vorm van een ruit met witte en rode steen.

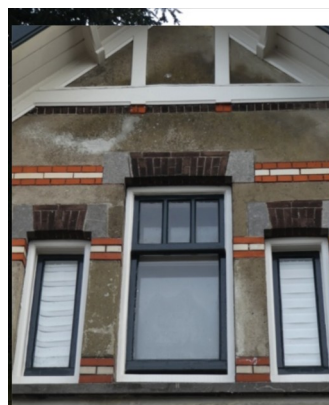
zijgevel (2017)

De zijgevel bestaat links uit een venstergroep met schuiframen, door twee muurdammen verdeeld. In de bovenramen zijn ventilatioosters aangebracht. Rechts hiervan bevindt zich een smal venster. Geheel rechts is een gevelopening grenzend aan het portiek van de voordeur. In het midden van het dakvlak staat een dakkapel met plat dak, voorzien van een houten kozijn met gemoderniseerd raam.

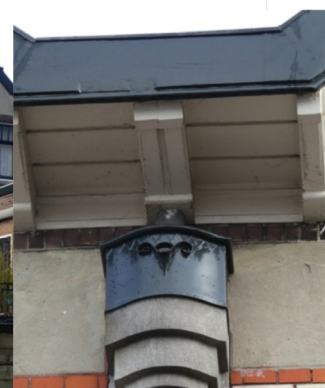
vergaarbak

De gevels zijn gemetseld in een donkerbruine baksteen in kruisverband tot de wisseldorpel van de kozijnen op het niveau van de bel-etage. Sierbanden van rode en witte verblendsteen lopen door over alle gevels ter hoogte van de lateien en de onderdorpels. Vanaf de sierband bij de wisseldorpel zijn de gevels gecementeerd, waarbij siermetselwerk en strekken in het zicht zijn gehouden. Op alle gevels zijn sporen van herstelwerk zichtbaar (2018). De houten kozijnen zijn voorzien van onder- en bovenramen, waarbij van beide woningen de ramen aan de voorzijde op straatniveau gemoderniseerd zijn. Boven deze vensters is een moderne markies gemonteerd. Voor de vensters zijn hardsteen onderdorpels toegepast en hardsteen aanzetstukken ter beëindiging van de strekken. Tussen de daken van beide woningen bevindt zich een hoge gemetselde schoorsteen. Het dak is gedekt met rode Tuile du Nordpannen en eindigt met een licht overstek. Aan de voor- en achterzijde eindigen de houten windveren in een bewerkte krul. De gespiegelde asymmetrische topgevels aan de voorzijde worden in het midden verbonden door een zakgoot met een originele vergaarbaak.

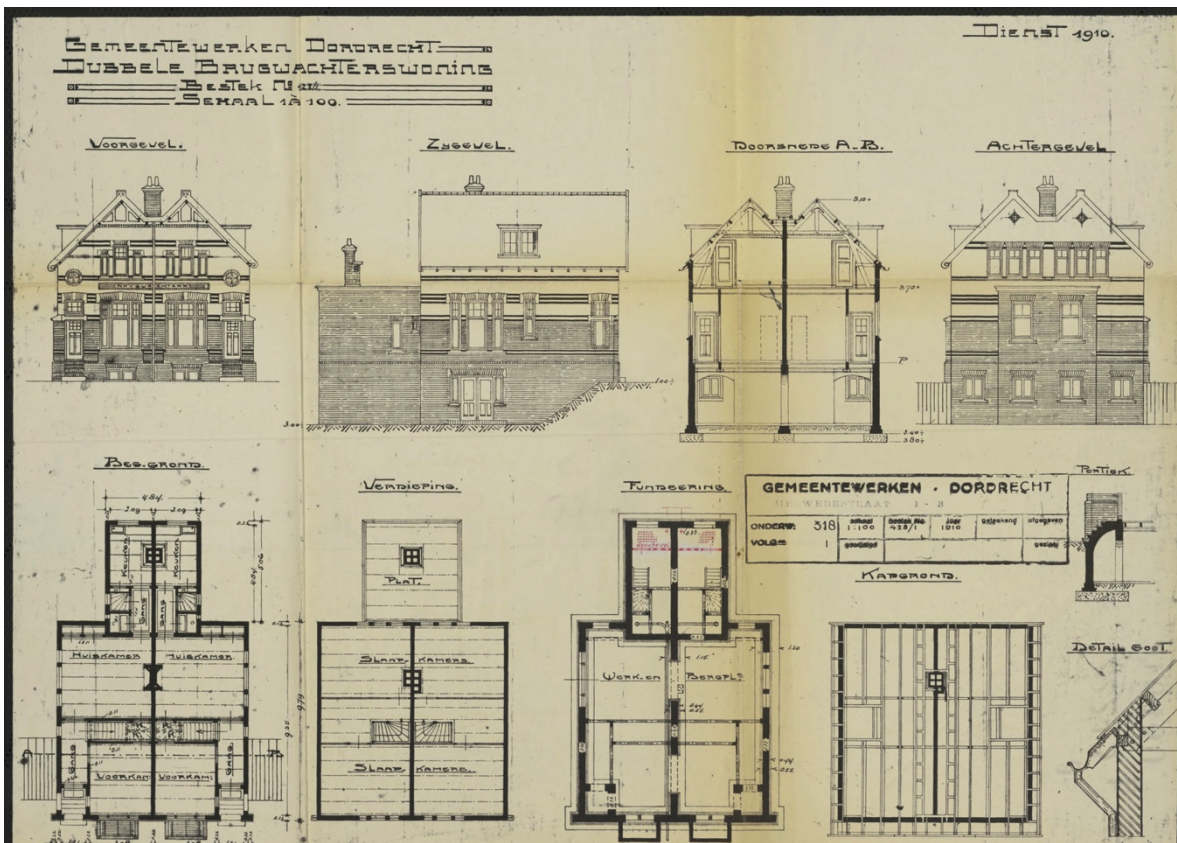
tekening 1910

De eerste bewoners van het gebied waren de brugwachters G.B. den Oever en C. Bothof die met elkaar de dienst afwisselden. In het souterrain was een werkplaats, volgens tekening in open verbinding met de berging in het souterrain van nummer 1. Na het verdwijnen van de functies van het complex, is het souterrain bij de woning getrokken. Sinds 2014 vinden renovatiewerkzaamheden plaats en is aan de achterzijde de woning uitgebreid met een bescheiden aanbouw onder plat dak. Deze valt niet onder de bescherming. Alle ramen op de begane grond zijn voorzien van dubbel glas.
