Notitie

Dossier Zaaknummer Z-20-372766 Kenmerk D-20-2087126

Onderwerp **Rapportage geluidmetingen 1-3 juni 2022 langs de N3 te Dordrecht.**

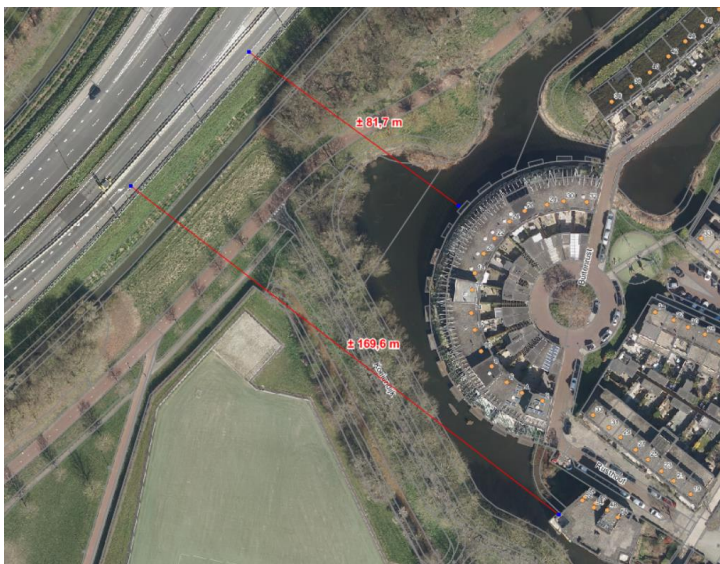
Luchtfoto 1: Meetsituatie Amazone

In de onderstaande luchtfoto's zijn de meetposities weergegeven

Zowel in de wijk Oudelandshoek als in Dubbeldrecht zijn in totaal 6 geluidmeters opgesteld bij dezelfde 4 woningen als in 2020 met het doel deze en de eerdere meetwaarden te vergelijken.

Op de 1^e pagina van deze notitie zijn ter illustratie de meetposities afgebeeld. De afstand van de woning Buitenrust 24 bedraagt circa 82 meter (voor het geluidscherm op de steiger) en Rusthout 50 circa 170 meter. Aan de Amazone 270 is de afstand tussen de gevel en de 1^e rijbaan circa 57 meter. Vrijwel direct naast de N3 is hier het geluidscherm geplaatst.

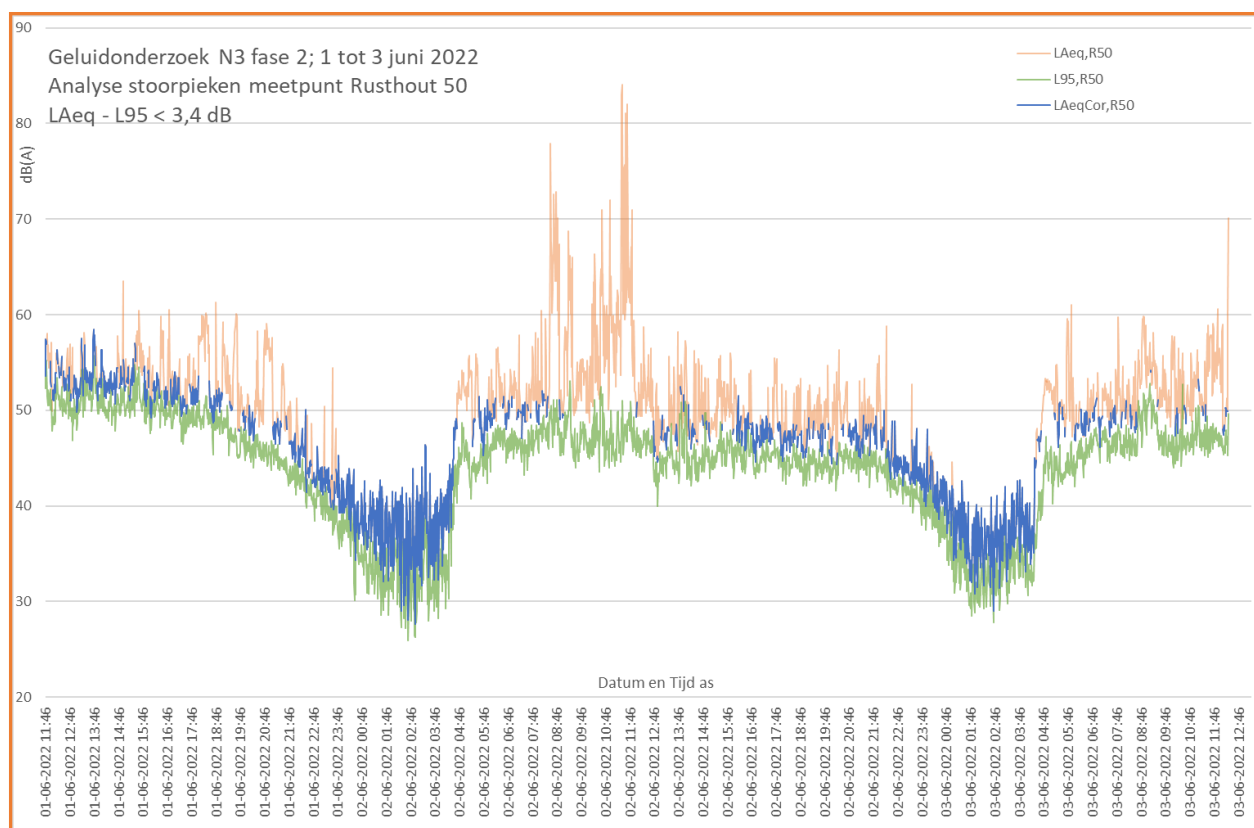
Figuur 2: Analyse stoorpieken; filter weergave Rusthout 50.

Zoals eerder aangegeven is geconstateerd dat er bij enkele woningen soms of zoals bij de woning Rusthout 50 veelvuldig stoorgeluiden hoorbaar waren. Stoorgeluiden ontstaan op diverse plaatsen en afhankelijk van de afstand tot aan de microfoon hebben ze soms significant invloed op de beoordeling (de equivalente meetwaarde per beoordelingsperiode). Bij de woning aan de Rusthout 50 waren een groot deel van de meettijd vogels te horen en dan ook met name in de avond en de vroege morgen. Tevens waren er die dagen twee schilders in de dagperiode aan het werk die op de geluidopnamen in bepaalde perioden veelvuldig waren te horen (praten en stotende geluiden).

In de volgende grafische weergave van de meetwaarden (figuur 2), die bij deze woning zijn bepaald, is de correctie zichtbaar gemaakt. De oranje lijn geeft de gemeten equivalente geluidniveaus. In deze lijn zijn de toename als gevolg van de genoemde stoorbronnen te zien. Met de blauwe lijn zijn de resterende – na filtering - meetwaarden weergegeven.

In die grafieken zijn de ongefilterde meetwaarden met de kleur oranje afgebeeld. De tegelijkertijd gemeten en geregistreerde statistische meetwaarde (L_{95}) heeft de kleur groen. En de overblijvende (na filtering) equivalente geluidmeetwaarden ($L_{Aeq,1\text{minuut}}$) hebben de kleur blauw.

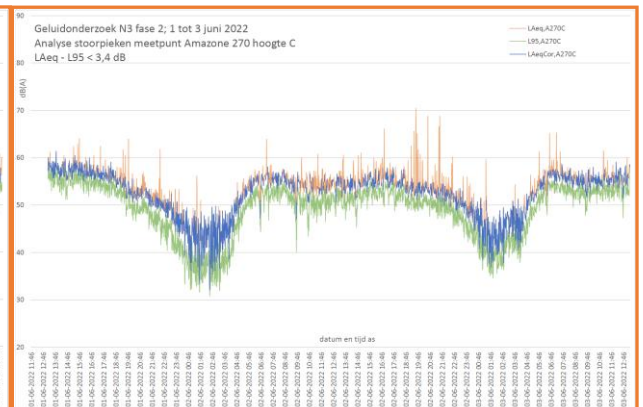
Figuren 5, 6 en 7: Analyse stoorpieken, meetpunten achtergevel Amazone 270

Bij de achtergevel van de woning aan de Amazone waren 3 geluidmeters opgesteld. De microfoonhoogtes waren ongeveer 1.5, 5 en 7.5 meter ten opzichte van het achterterras behorende bij deze woning. Met deze 3 microfoons is dus vrijwel hetzelfde omgevingsgeluid gemeten. Het geluidniveau afkomstig van de N3 wordt door het geluidscherm deels afgeschermd (minder met de toenemende hoogte). Omdat de hoogste microfoon op 7,5 meter iets boven de gevel uit stak zal in dit punt geen gevelreflectie van het geluid van het verkeer van de N3 zijn gemeten waardoor de meetwaarde 2 tot 3 dB lager zal zijn ten opzichte van de meetpunten waar die reflectie wel optreedt.

In de tuin zijn regelmatig vogels en soms is ook hier het geblaf van een hond of een passerende bromfiets hoorbaar. Deze geluiden zijn zo veel als mogelijk uit de meetdata gefilterd.
