**GEMEENTELIJK MONUMENT****GM-nummer //****Algemene gegevens**

| Adres | : Willemstraat 5 |
| Postcode, Plaats | : 3314 ZZ, Dordrecht |

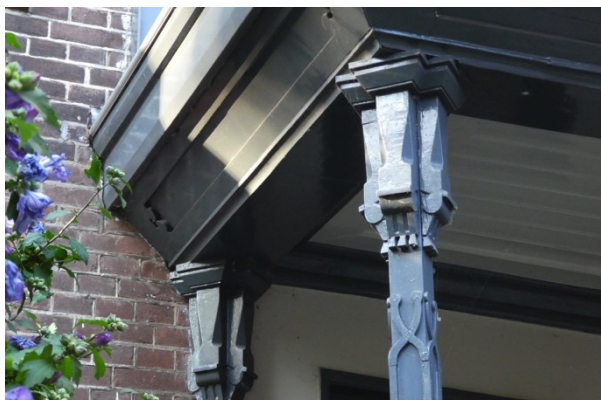
detail veranda

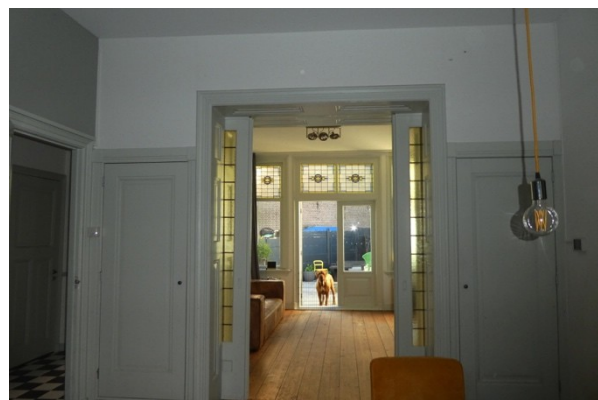
zicht op achterkamer

De entree bestaat uit een tochtportaal, grenzend aan de gang tot aan de keuken, met links de trap. De tochtdeur is een paneeldeur, voorzien van glas-in-lood van jongere datum dan de bouwperiode. Overige paneeldeuren in de woning zijn alle origineel. De woonkamer is en suite verdeeld in een voor- en achterkamer, met daartussen kasten en schuifdeuren. De schuifdeuren zijn uitgevoerd met eenvoudig geel glas-in-lood. De vloerafwerking bestaat uit brede grenen vloerdelen. Originele plafonds zijn niet meer aanwezig en vervangen door een strak stucplafond. Op de verdieping bestaat de verdeling uit een grote en kleine voor- en achterkamer, verdeeld door een tussenkamer (alkoof). De houten trap is voorzien van een hekwerk met houten, gestoken stijlen.

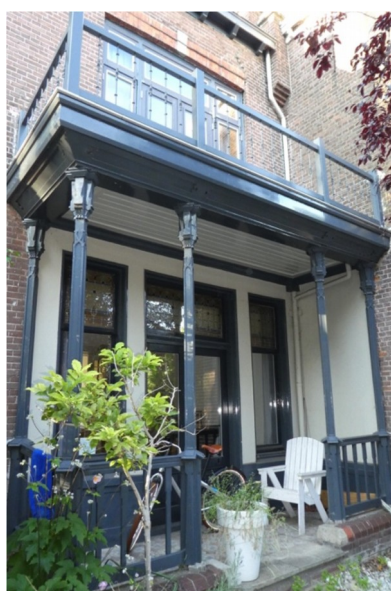
veranda

Het woonhuis is in basis gebouwd op een rechthoekige plattegrond in twee bouwlagen onder een plat dak, aan de voorzijde grenzend aan een kleine zolder onder een zadeldak met de nok haaks op Willemstraat 1-3. Aan de voorzijde bevindt zich een veranda op een rechthoekige plattegrond met daarboven een balkon.

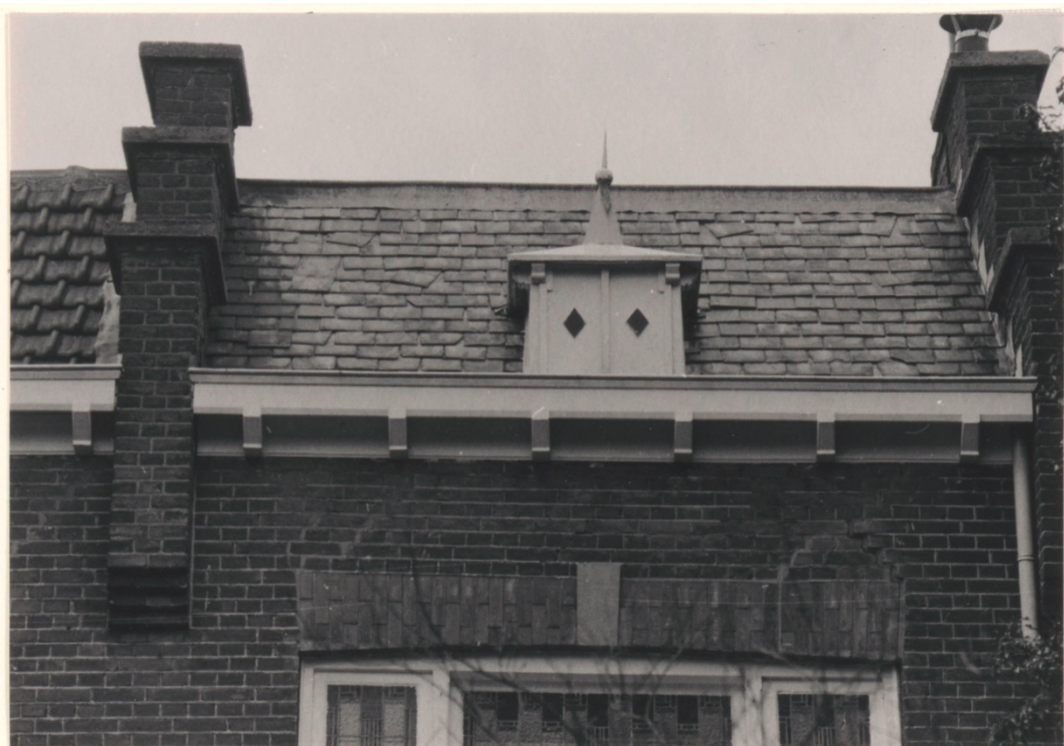
dakkapel, 1986
