Bouwhistorische opname

Berckepad 9 Dordrecht

Het gemeentewerfje in het Park Merwestein

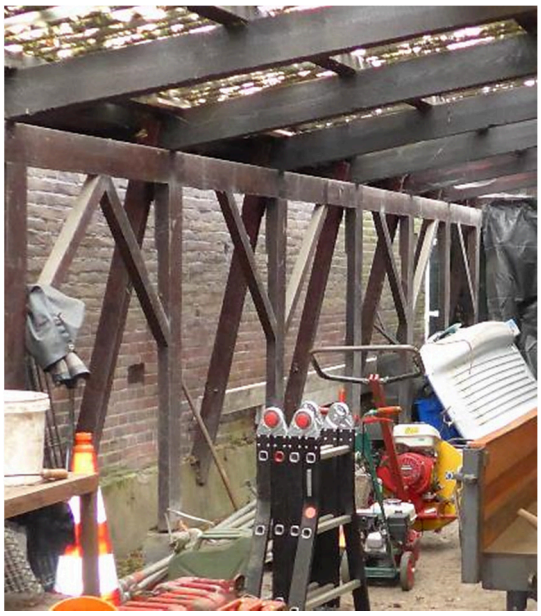
De open zijkant die grenst aan School Mühring met stijlen, schragen en schoren waarop de dakliggers rusten. Daarop transparante golfplaten.

Gedeeltelijk rusten de liggers op gemetselde consoles, gedeeltelijk op een houten vertikale balk en gedeeltelijk op muurstijlen.
