NEN 2767 INSPECTIE

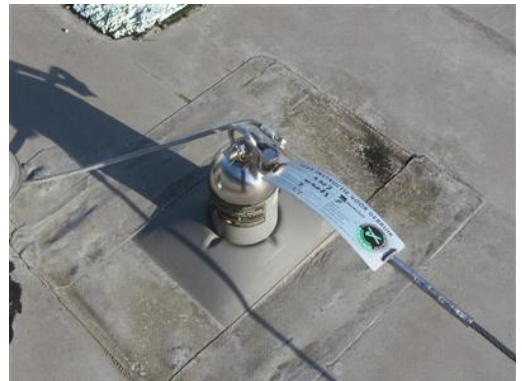
GebouweelementID: 13821
NLSFb code: 4710 11
Element naam: DAKVEILIGHEID
Specificatie: Dakveiligheidsvoorziening
Conditie:
Aantal: 1 po
Merk: Latchways
Type:
Capaciteit:
Bouwjaar: 2010
Levensduur: 25 jaar
Vervangingswaarde:
Ruimte:
Opmerking: Dakveiligheidsvoorzieningen zijn voorzien van een keuring.

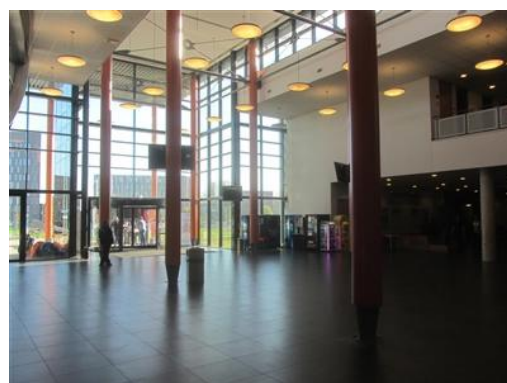
GebouwelementID: 13811
NLSFb code: 2210 00
Element naam: BOUWKUNDIG BINNEN, ALGEMEEN
Specificatie: Interieur
Conditie:
Aantal: 1 po
Merk:
Type:
Capaciteit:
Bouwjaar: 2010
Levensduur: 50 jaar
Vervangingswaarde:
Ruimte:
Opmerking: Tijdens de inspectie zijn geen bijzonderheden aangetroffen.

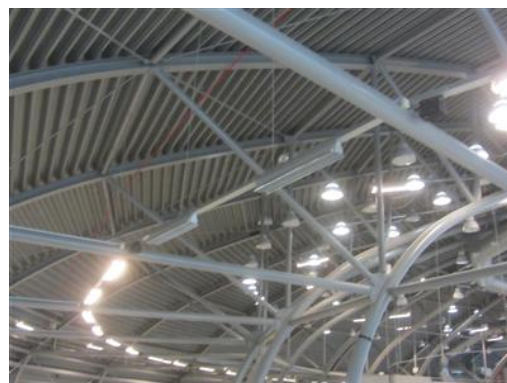
GebouwelementID: 13893
NLSFb code: 2811 30
Element naam: CONSTRUCTIE, STAAL
Specificatie: Draagconstructie
Conditie:
Aantal: 1 po
Merk:
Type:
Capaciteit:
Bouwjaar: 2010
Levensduur: 50 jaar
Vervangingswaarde:
Ruimte:
Opmerking: Tijdens de inspectie zijn geen bijzonderheden aan de staalconstructie aangetroffen.

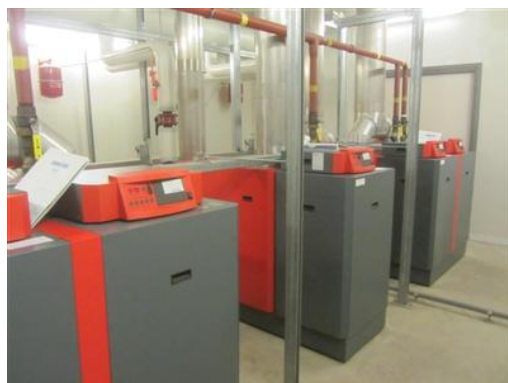
GebouweelementID: 13929
NLSFb code: 5121 12
Element naam: CV-KETEL 130-600KW
Specificatie: 03 Cv-ketel
Conditie:
Aantal: 2 st
Merk: Remeha
Type: Gas 310 Eco
Capaciteit: 531 kW
Bouwjaar: 2010
Levensduur: 20 jaar
Vervangingswaarde:
Ruimte:
Opmerking: Ketel is gekeurd en wordt regelmatig onderhouden.

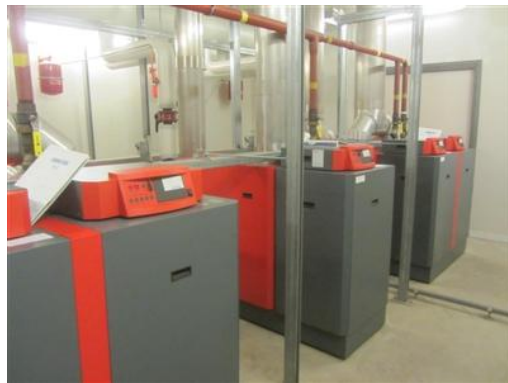
GebouweelementID: 13829
NLSFb code: 5121 13
Element naam: CV-KETEL > 600KW
Specificatie: 01+02 Cv-ketel
Conditie:
Aantal: 1 st
Merk: Remeha
Type: Gas 610 Eco
Capaciteit: 998 kW
Bouwjaar: 2010
Levensduur: 25 jaar
Vervangingswaarde:
Ruimte:
Opmerking: Ketel is gekeurd en wordt regelmatig onderhouden.

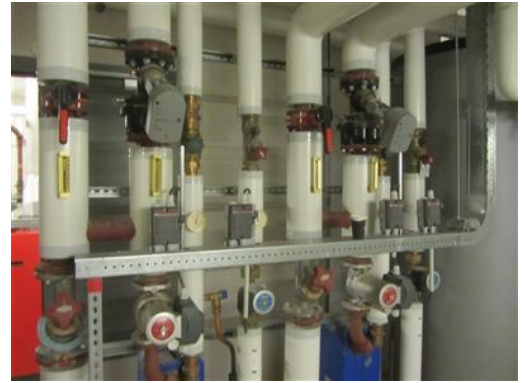
GebouweelementID: 13847
NLSFb code: 5610 00
Element naam: VERWARMINGSINSTALLATIE
Specificatie: Verwarmingsinstallatie
Conditie:
Aantal: 1 po
Merk:
Type:
Capaciteit:
Bouwjaar: 2010
Levensduur: 25 jaar
Vervangingswaarde:
Ruimte:
Opmerking: Het is niet bekend of een Scope 7 keuring (gasleiding) is uitgevoerd.

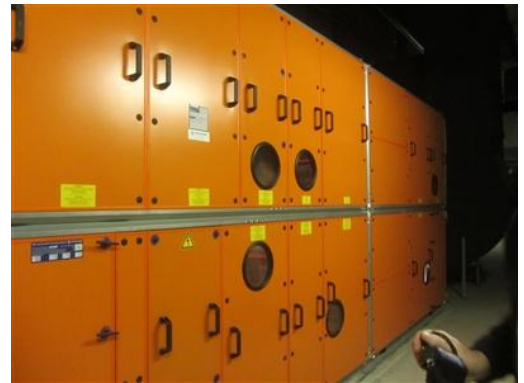
GebouweelementID: 13848
NLSFb code: 5710 00
Element naam: LUCHTBEHANDELING, ALGEMEEN
Specificatie: Luchtbehandeling
Conditie:
Aantal: 1 po
Merk: Luchtbehandelingskasten en distributie.
Type:
Capaciteit:
Bouwjaar: 2010
Levensduur: 20 jaar
Vervangingswaarde:
Ruimte:
Opmerking:

Op meerdere plaatsen in het gebouw is beschadigde isolatie aangetroffen. Het is aan te raden grote beschadigingen te herstellen.

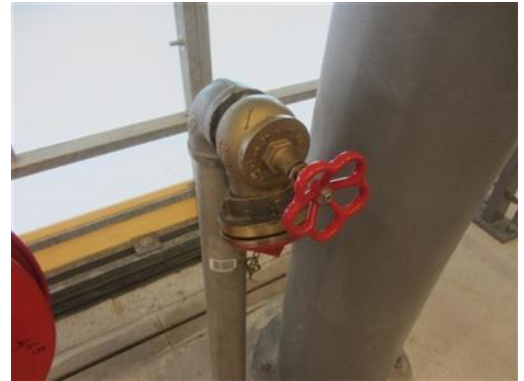
GebouweelementID: 13883
NLSFb code: 6512 70
Element naam: DROGE/NATTE BLUSLEIDING
Specificatie: Droge blusleidingen
Conditie:
Aantal: 1 po
Merk:
Type:
Capaciteit:
Bouwjaar: 2010
Levensduur: 40 jaar
Vervangingswaarde:
Ruimte:
Opmerking:

Het is niet bekend of alle droge blusleidingen gekeurd zijn. Volgens rapportage zijn enkele blusleidingen foutief aangebracht.

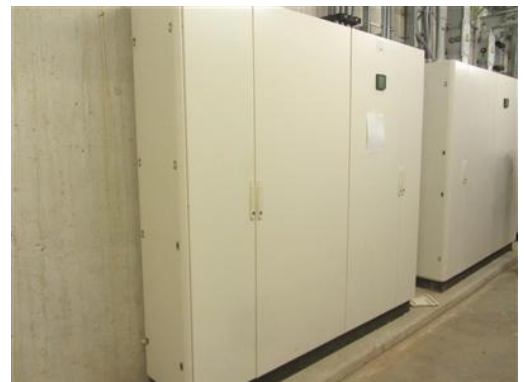
GebouweelementID: 13852
NLSFb code: 6112 20
Element naam: VERDEELINRICHTING
Specificatie: Verdeelinrichting elektra
Conditie:
Aantal: 1 po
Merk: HKL
Type:
Capaciteit:
Bouwjaar: 2010
Levensduur: 30 jaar
Vervangingswaarde:
Ruimte:
Opmerking:

NEN3140 is door het Thermisch adviesbureau Uden in oktober 2013 uitgevoerd. De volgende rapportage dient voor oktober 2018 te worden uitgevoerd.

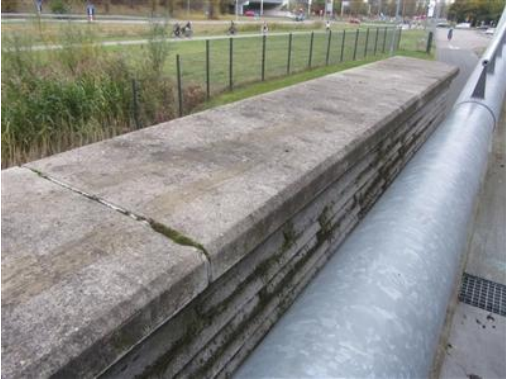
2110 00 BOUWKUNDIG BUITEN, ALGEMEEN Buitenafwerking	1
Deel1 (99 %)	1
Geen gebreken	1
Deel2 (1 %)	3
Aangroei: mos, algen - Gevorderd stadium - Gering gebrek - Midden intensiteit	3
Omschrijving: Er is mosgroei aanwezig bij de oprit aan de achterzijde.	
Oplossing: Verwijderen mosgroei en reinigen stenen en betonafdekkers.	
Kostenraming: 1500,00	
Afbeelding:

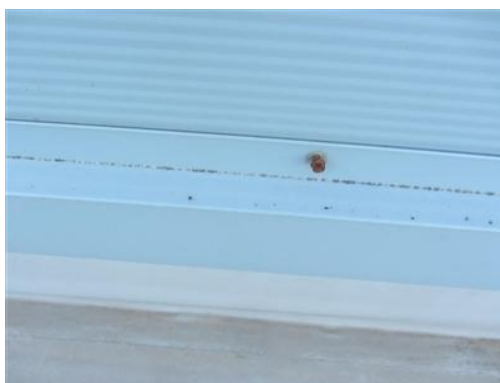
Bevestiging secundair, manco - Begin stadium - Gering gebrek - Lage intensiteit

Omschrijving: Enkele bevestigingsschroeven zijn gecorrodeerd.
Oplossing: Vervangen bevestigingsschroeven.
Kostenraming: 500,00
Afbeelding:

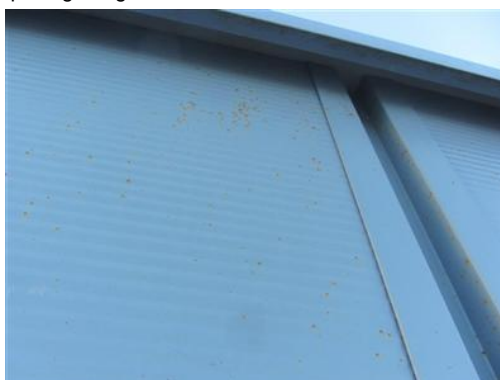
Corrosie - Begin stadium - Ernstig gebrek - Lage intensiteit

Omschrijving: Puntcorrosie incidenteel op beplating aangetroffen.
Afbeelding:

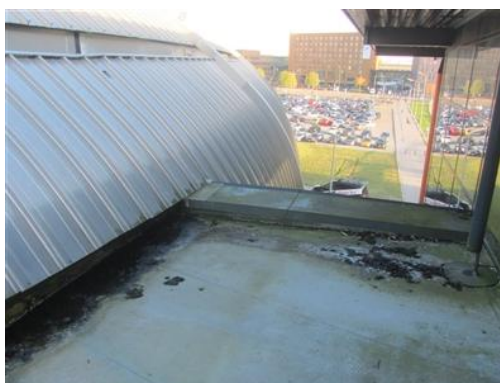
Aangroei: mos, algen - Gevorderd stadium - Gering gebrek - Midden intensiteit

Omschrijving: Aanslag op dakrand en hoek van het dak aanwezig.
Oplossing: Incidenteel reinigen dakrand.
Afbeelding:

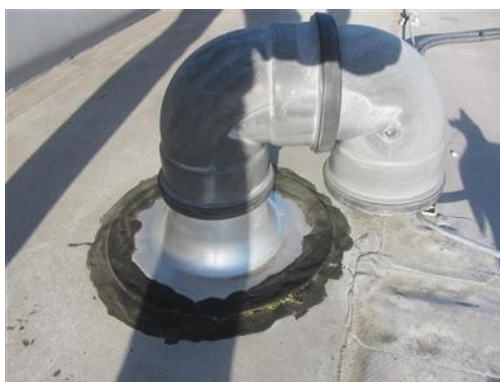
Afdichting, manco - Eind stadium - Ernstig gebrek - Hoge intensiteit

Omschrijving: De afdichting van de dakdoorvoer is onthect en losgekomen.
Oplossing: Herstellen dakdoorvoer.
Afbeelding:

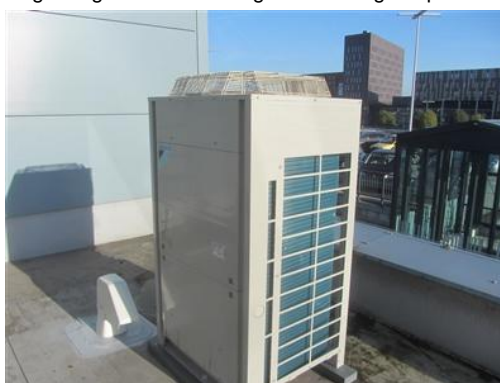
Ontbreken tegeldragers - Eind stadium - Serieus gebrek - Hoge intensiteit

Omschrijving: Kunststof balken onder de nieuwe koelmachine kunnen schade aanbrengen aan de dakbedekking.
Oplossing: Het is aan te raden tegels met tegeldragers aan te brengen om trillingen op de dakbedekking te beperken.
Afbeelding:

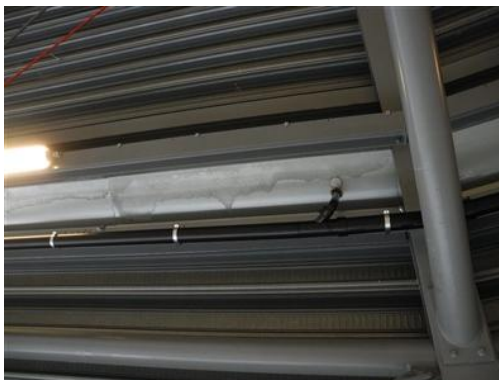
Lekkage - Eind stadium - Ernstig gebrek - Hoge intensiteit

Omschrijving: Lekkagesporen in ijshal aangetroffen aan de onderzijde van de gootconstructie.
Oplossing: Herstellen lekkage.
Kostenraming: 1500,00
Afbeelding:

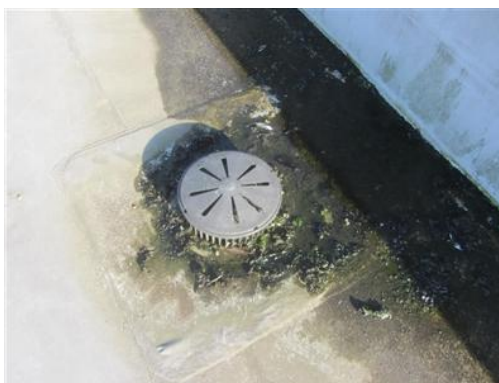
Vuil, aanslag, verkleuring - Gevorderd stadium - Gering gebrek - Midden intensiteit

Omschrijving: Plaatselijk wateraccumulatie op platte daken aanwezig. Met name het plat dak bij de sporthal.
Oplossing: Het is aan te raden dakonderhoud uit te voeren zodat de hemelwaterafvoeren schoon blijven en water goed wegspoeld.
Kostenraming: 1500,00
Afbeelding:

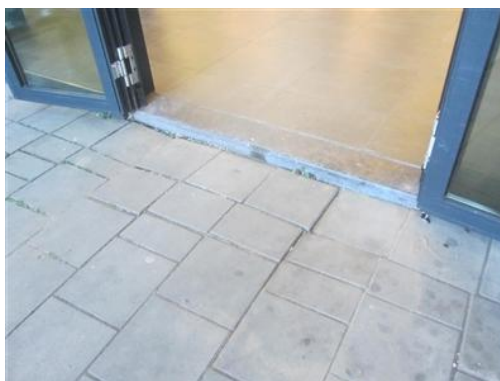
Verzakking niet constructief - Begin stadium - Serieus gebrek - Lage intensiteit

Omschrijving: Bij entree is verzakking van het tegelwerk zichtbaar.
Oplossing: Herstellen van het tegelwerk ten plaatse van entree.
Kostenraming: 500,00
Afbeelding:

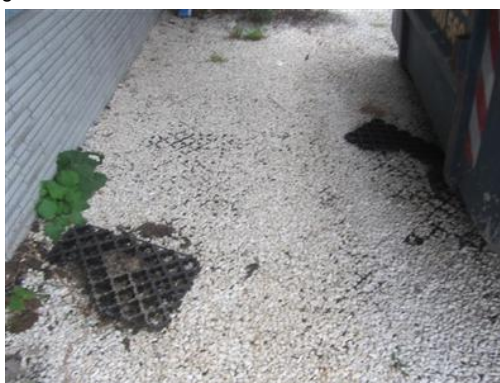
Beschadiging - Eind stadium - Serieus gebrek - Hoge intensiteit

Omschrijving: Grindmatten zijn beschadigd bij geplaatste vuilcontainer.
Oplossing: Herstel matten en vullen met grind.
Afbeelding:

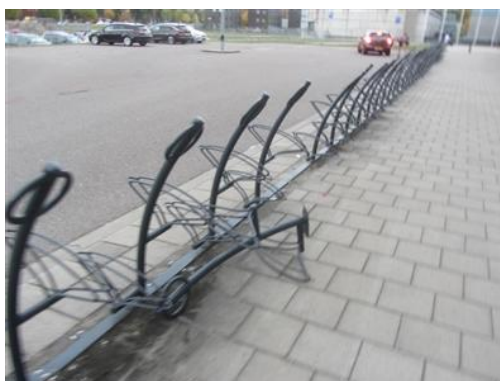
Breuk - Eind stadium - Ernstig gebrek - Hoge intensiteit

Omschrijving: Fietsbeugels zijn plaatselijk verbogen en enkele zijn afgebroken.
Oplossing: Het is aan te raden de beugels plaatselijk te vervangen.
Kostenraming: 1000,00
Afbeelding:

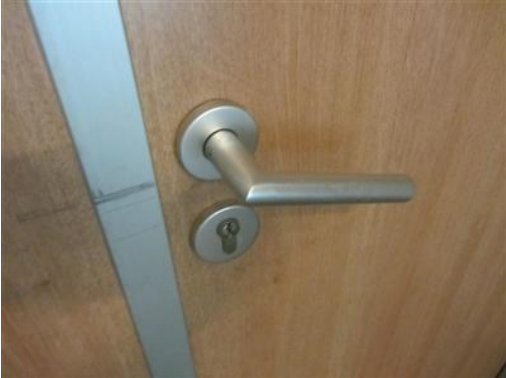
2210 00 BOUWKUNDIG BINNEN, ALGEMEEN Interieur	1
Deel1 (100 %)	1
Geen gebreken	1
2811 30 CONSTRUCTIE, STAAL Draagconstructie	1
Deel1 (100 %)	1
Geen gebreken	1
3210 20 HANG- EN SLUITWERK, BINNEN Hang- en sluitwerk algemeen	1
Deel1 (95 %)	1
Geen gebreken	1
Deel2 (5 %)	3
Hang- en sluitwerk, manco; te denken valt aan bedienbaarheid, corrosie van hang- en sluitwerk, afsluitbaarheid en inbraakwerendheid - Begin stadium - Serieus gebrek - Lage intensiteit	3
Omschrijving: Plaatselijk zijn deurkrukken beschadigd of vernield.	
Oplossing: Voor de uitstraling van het gebouw is het aan te raden deze schades te laten herstellen.	
Afbeelding:

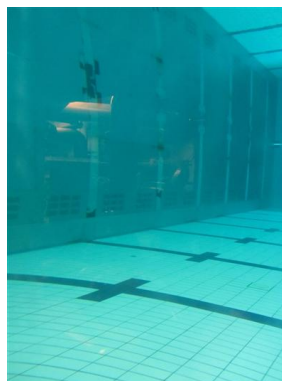
Afbladderen - Eind stadium - Ernstig gebrek - Hoge intensiteit

Omschrijving: Schilderwerk in zwembad is losgekomen.
Oplossing: Schilderwerk volledig verwijderen.
Afbeelding:

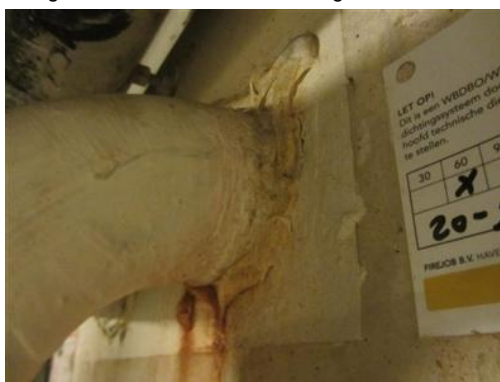
Afdichting, manco - Eind stadium - Ernstig gebrek - Hoge intensiteit

Omschrijving: Enkele brandwerende doorvoeren zijn niet volledig afgedicht.
Oplossing: Herstellen brandwerende afdichtingen en actualiseren van het logboek.
Afbeelding:

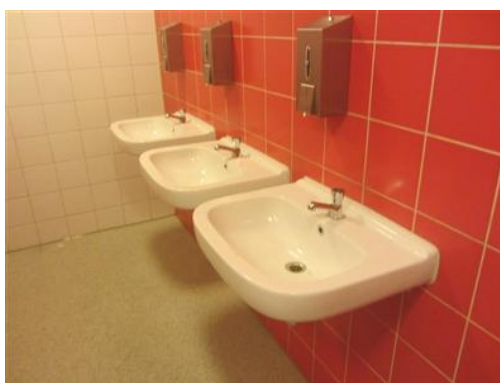
Loszittend onderdeel - Gevorderd stadium - Gering gebrek - Midden intensiteit

Omschrijving: Loszittende kraan in zwembad waargenomen. Ook ontbreken er enkele afdekdopjes bij de kraansluiting bij de kranen in de ijsbaan.
Oplossing: Herstellen.
Afbeelding:

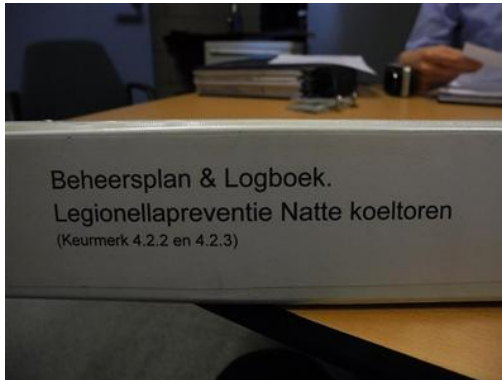
5010 00 W-INSTALLATIES, ALGEMEEN W-installatie algemeen	1
Deel1 (100 %)	1
Geen gebreken	1
5121 12 CV-KETEL 130-600KW 03 Cv-ketel	1
Deel1 (100 %)	1
Geen gebreken	1
5121 13 CV-KETEL > 600KW 01+02 Cv-ketel	1
Deel1 (100 %)	1
Geen gebreken	1
5121 40 WARMTEPOMP 01 Warmtepomp	1
Deel1 (100 %)	1
Geen gebreken	1
5121 40 WARMTEPOMP 02 Warmtepomp	1
Deel1 (100 %)	1
Geen gebreken	1
5310 02 WATERLEIDING Waterleiding	1
Deel1 (99 %)	1
Geen gebreken	1
Deel2 (1 %)	6
Zogenaemde 'hot spots' bij drinkwaterleiding - Eind stadium - Ernstig gebrek - Hoge intensiteit	6
Omschrijving:	Er is geen actueel legionella beheersplan aanwezig. Het bestaande plan is gedateerd gezien de veranderde omstandigheden.
Oplossing:	Het is aan te raden een Risico-Inventarisatie en een beheersplan uit te laten voeren.
Kostenraming:	10000,00
Afbeelding:

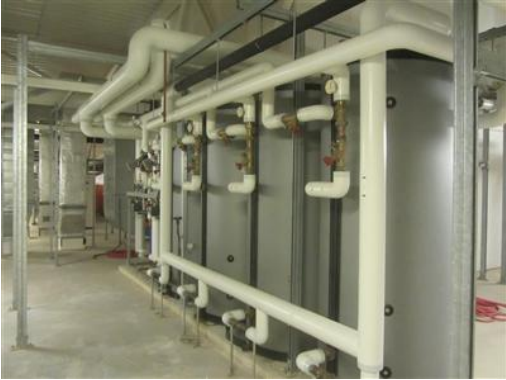
Deel2 (2 %)		3
Lekkage aan appendage zoals afsluiter - Begin stadium - Serieus gebrek - Lage intensiteit		3
Omschrijving:	Lekkagesporen bij opslagvaten warm water in de technische ruimte.	
Oplossing:	Controleren lekkage en indien nodig herstellen.	
Afbeelding:

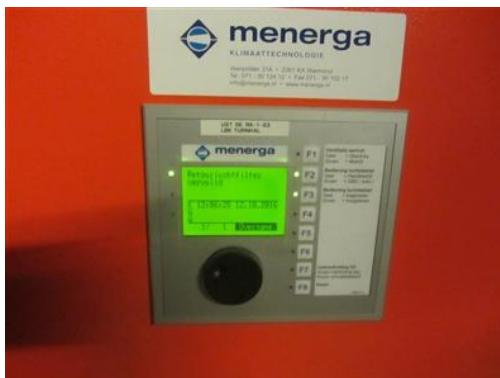
Vervuiling - Begin stadium - Gering gebrek - Lage intensiteit

- Omschrijving: Er zijn veel actieve storings op de luchtfilters bij de luchtbehandelkasten. Het is niet vastgelegd wanneer de laatste vervanging per kast heeft plaatsgevonden.
- Oplossing: Het is aan te raden alle filters regelmatig te vervangen en dit te registreren.
- Kostenraming: 10000,00
- Afbeelding:

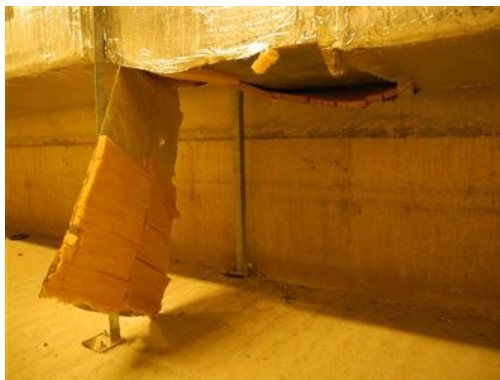
Loszittend onderdeel - Gevorderd stadium - Gering gebrek - Midden intensiteit

- Omschrijving: Incidenteel loszittende isolatie bij ventilatiekanaal.
- Oplossing: Herstellen.
- Afbeelding:

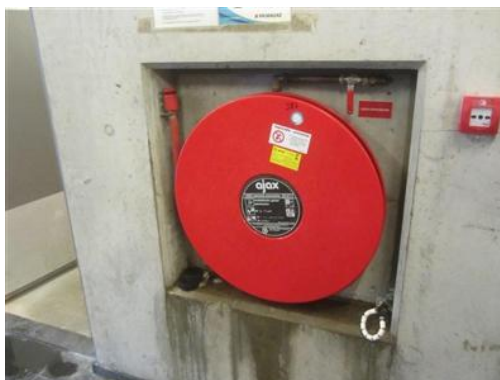
Ontbreken van bevestigingsmiddelen - Gevorderd stadium - Gering gebrek - Midden intensiteit

- Omschrijving: Onderhoudswerkzaamheden zijn (nog) niet uitgevoerd. Controleronde is uitgevoerd in september door Saval. Er zijn diverse gebreken zichtbaar en dienen te worden hersteld. Denk hierbij aan lekkage door slijtage van slangen of lekken van koppelingen. Bij veel brandslanghaspels ontbreekt de verzegeling en loopt de slang niet door de geleider.
- Oplossing: Herstellen van de opmerkingen uit de controleronde van Saval. Indien gebruik wordt gemaakt van brandslanghaspels voor andere doeleinden dient dit in overleg met brandweer te gebeuren en dient de haspel te worden opgenomen in het legionellabeheersplan.
- Kostenraming: 10000,00
- Afbeelding:

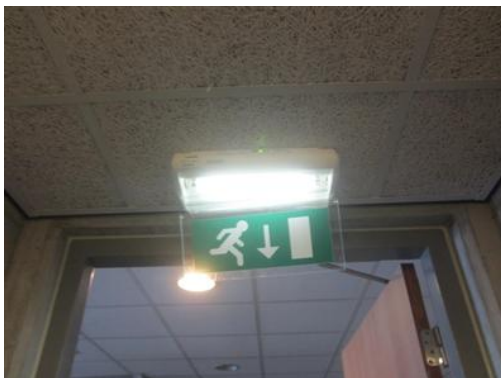
Beschadigde beschermkap of rooster - Gevorderd stadium - Serieus gebrek - Midden intensiteit

Omschrijving: Onderhoudswerkzaamheden zijn (nog) niet uitgevoerd. Controleronde is uitgevoerd in september door Saval. Er zijn diverse gebreken zichtbaar en dienen te worden hersteld. Ook zijn een aantal afgekeurde apparaten aanwezig. De accu's zijn vervangen in 2015.

Oplossing: Gebreken herstellen en afgekeurde armaturen vervangen.

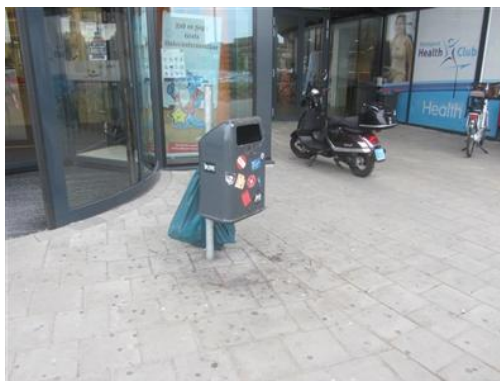
Deel2 (1 %)		2
Vuil, aanslag, verkleuring - Begin stadium - Gering gebrek - Lage intensiteit		2
Omschrijving:	Plaatselijk lichte vervuiling zichtbaar.	
Oplossing:	Reinigen.	
Afbeelding:

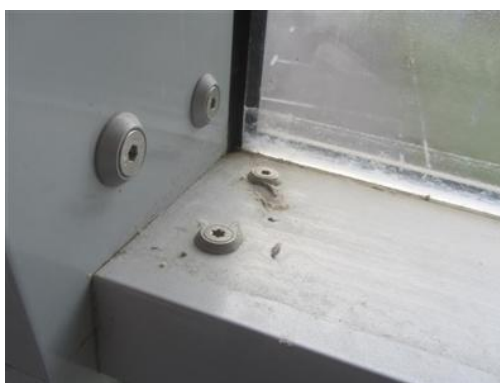
Condens - Eind stadium - Ernstig gebrek - Hoge intensiteit

Omschrijving: Plaatselijk blijft condens op kozijnen staan. Door de vorm van de kozijnen hoopt het water op.
 Oplossing: Nader onderzoek.
 Afbeelding:

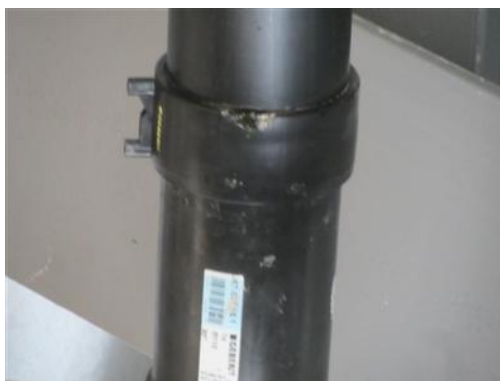
Lekkage - Eind stadium - Ernstig gebrek - Hoge intensiteit

Omschrijving: Incidenteel een lekkage van de hemelwaterafvoer zichtbaar waargenomen.
Oplossing: Herstellen van lekkage.
Kostenraming: 1500,00
Afbeelding:

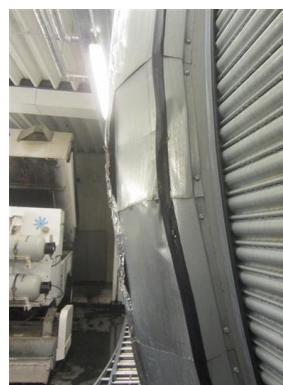
Beschadiging - Eind stadium - Serieus gebrek - Hoge intensiteit

Omschrijving: Ruimte voor de stalling van zamboni (boven) is zeer vochtig. De ruimte beschikt over een stortgat voor ijs met een afsluitluik. De luik wordt niet gebruikt en de ventilatie in de ruimte is minimaal. Het metaal in de ruimte corrodeert er ontstaat condensvorming aan de zijde van de ijsbaan. Ook is aanrijschade zichtbaar.
Oplossing: Het is aan te raden ventilatievoorzieningen te verbeteren, condensvorming te beperken de schade te herstellen.
Kostenraming: 10000,00
Afbeelding:

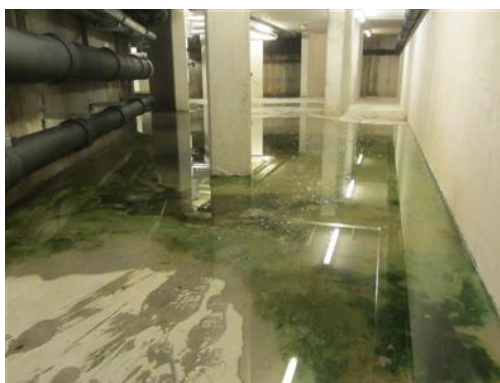
Lekkage van keerwanden en kelders - Eind stadium - Ernstig gebrek - Hoge intensiteit

Omschrijving: Er is lekkage aanwezig vanaf de ijshal naar de kelderruimte.

Nader specialistisch onderzoek naar de lekkage wordt geadviseerd.

Oplossing: Nader specialistisch onderzoek naar de lekkage wordt geadviseerd. Kosten voor onderzoek worden geraamd op €10.000 .

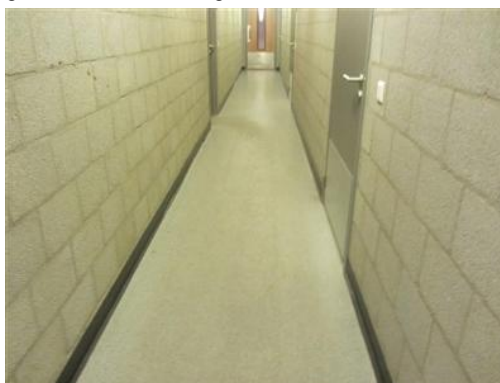
Slijtage - Begin stadium - Serieus gebrek - Lage intensiteit

Oplossing: Op termijn (plaatselijk) vervangen van vloerafwerking.

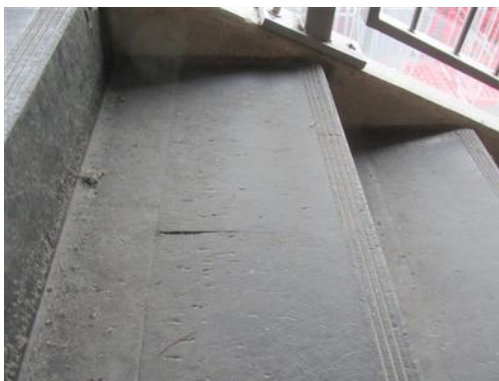
Slijtage - Begin stadium - Serieus gebrek - Lage intensiteit

Oplossing: Op termijn (plaatselijk) vervangen van vloerafwerking.

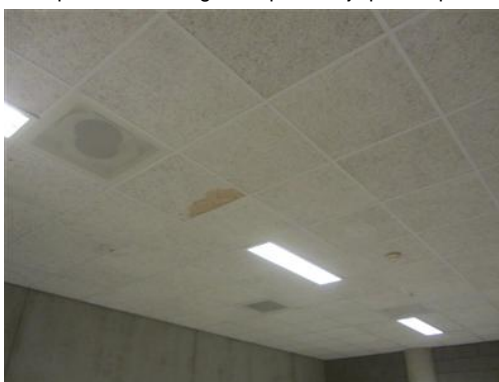
Lekkage - Eind stadium - Ernstig gebrek - Hoge intensiteit

Omschrijving: Plaatselijk lekkagesporen aangetroffen bij systeemplafond onder de ijsbaan.

Oplossing: Het is aan te raden te controleren op actuele lekkages en plaatselijk plafondplaten te vervangen.

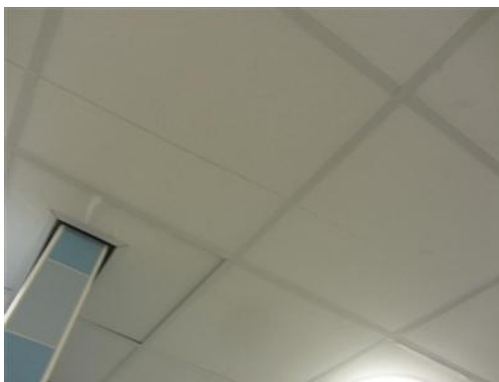
Vuil, aanslag, verkleuring - Begin stadium - Gering gebrek - Lage intensiteit

Oplossing: Vervangen plafondplaten.

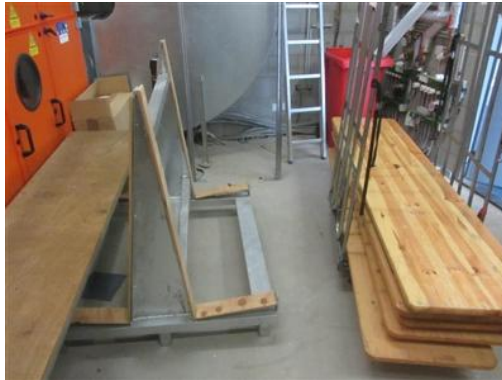
Ruimte wordt gebruik als opslagruimte - Begin stadium - Gering gebrek - Lage intensiteit

Omschrijving: Enkele technische ruimtes wordt gebruikt als opslagruimte.
Oplossing: Opslag uit Technische ruimtes verwijderen.
Afbeelding:

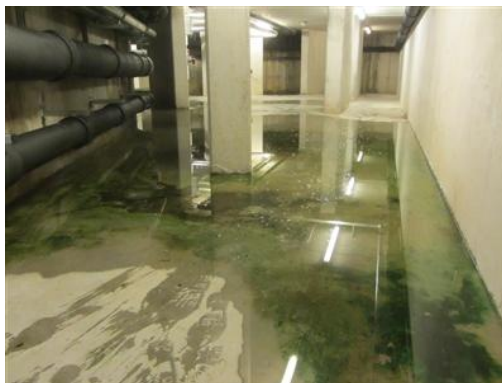
Materiaalaantasting in de vorm van corrosie - Eind stadium - Ernstig gebrek - Hoge intensiteit

Omschrijving: In de kelder onder de ijsbaan zijn lekkages vanaf de ijsvloer aangetroffen. Door de vochtige omgeving in combinatie met minimale ventilatie ontstaat corrosie op het leidingwerk.
Oplossing: Nader onderzoek naar ontstaan van lekkage. Vervolgens herstel van leidingwerk.
Afbeelding:

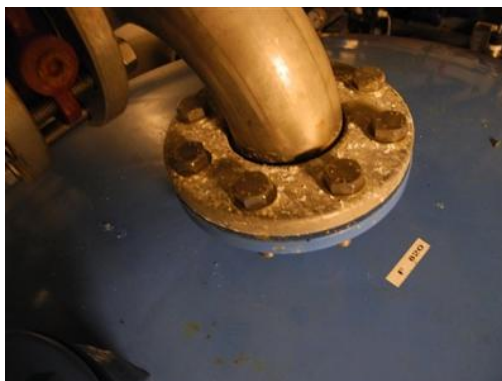
Corrosie - Gevorderd stadium - Ernstig gebrek - Midden intensiteit

Omschrijving: Bij de dweilinstallatie is corrosie bij de koppeling met buffervat zichtbaar. Ook is bij de installatie een koppelingen licht gecorrodeerd.
Oplossing: Herstellen van koppelingen. Totale kostenpost voor herstellen leidingwerk en koppelingen is geraamd op €10.000 .
Afbeelding:

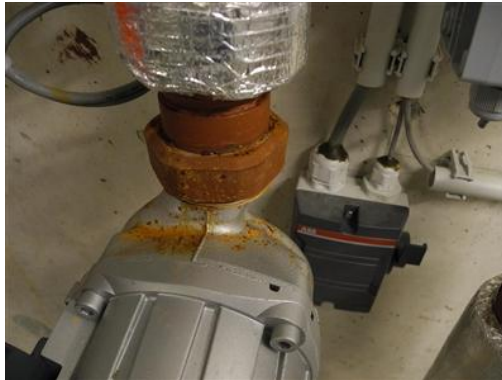
Corrosie - Begin stadium - Ernstig gebrek - Lage intensiteit

Omschrijving: Corrosie bij pomp cv-leiding.
Oplossing: Herstellen koppeling.
Afbeelding:

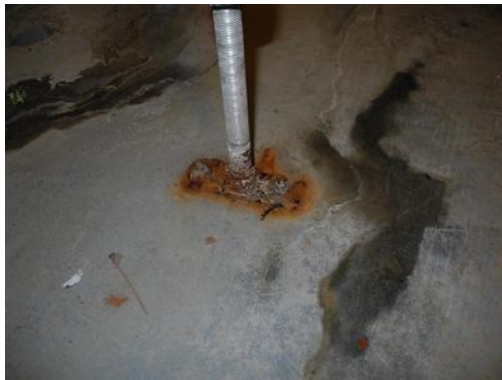
Corrosie - Begin stadium - Ernstig gebrek - Lage intensiteit

Omschrijving: Corrosie bij draadeind ter ondersteuning van de leidingen.
Oplossing: Herstellen ondersteuning.
Afbeelding:

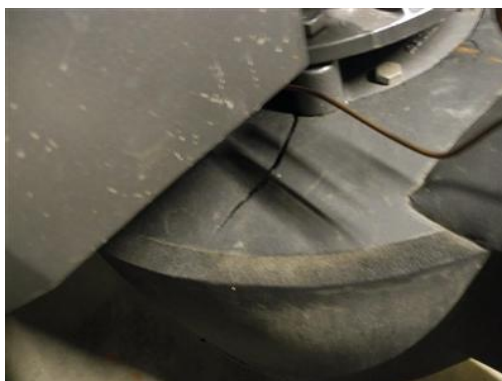
Aangetaste deels verwijderde isolatie koudemiddelleiding - Begin stadium - Serieus gebrek - Lage intensiteit

Omschrijving: Beschadiging aan de isolatie-afdichting.
Oplossing: Herstelwerk uitvoeren.
Afbeelding:

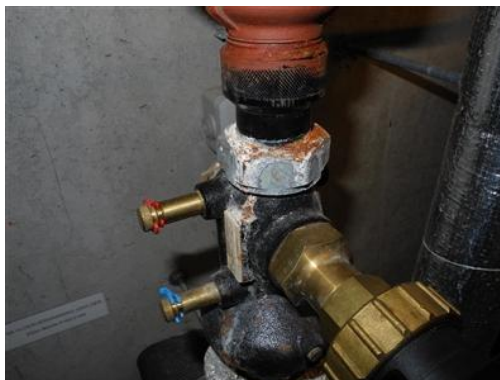
Corrosie - Gevorderd stadium - Ernstig gebrek - Midden intensiteit

Omschrijving: Gevorderde corrosie zichtbaar bij koppeling van de TSA met de vloerverwarming van de ijsvloer. Ook bij de koppeling met de warmtewisselaar is corrosie zichtbaar.

Oplossing: Herstellen corrosie.

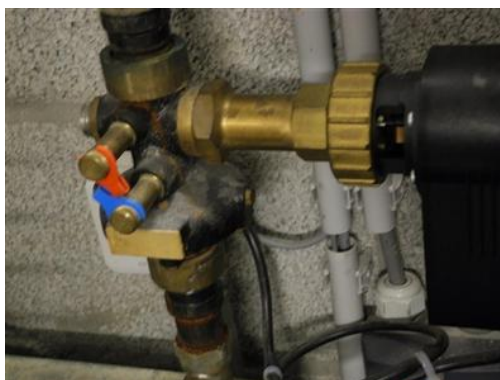
Corrosie - Begin stadium - Ernstig gebrek - Lage intensiteit

Omschrijving: Beginnende corrosie aanwezig bij een verdeelstation vloerverwarming van de opslagruimte aan de parkeerplaatszijde.

Oplossing: Aanpassen koppeling.

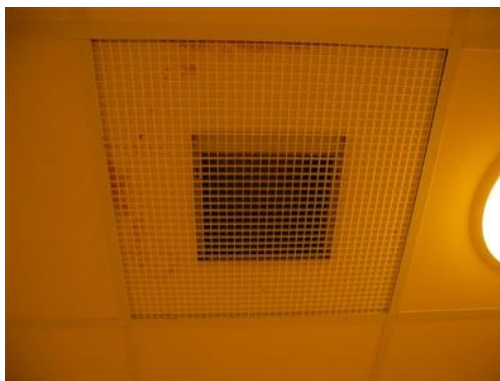
Corrosie - Gevorderd stadium - Ernstig gebrek - Midden intensiteit

Omschrijving: Sporen van corrosie zichtbaar bij het plafondrooster en aan het begin van het luchtkanaal.

Oplossing: Het wordt aangeraden nader onderzoek te verrichten naar de corrosie in de leidingkanalen door middel van een camera-inspectie. Kosten voor de vervolgininspectie zijn geraamd op €5.000.

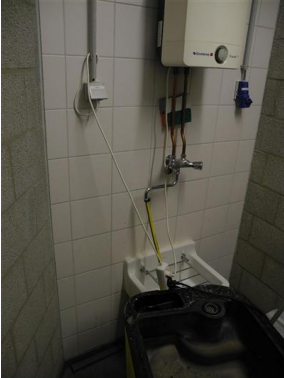
3132 20 OVERHEADDEUR, ELEKTRISCH 01 Transportingang schaatsbaan beneden	1
Deel1 (100 %)	1
Geen gebreken	1
3132 20 OVERHEADDEUR, ELEKTRISCH 02 Transportingang schaatsbaan boven	1
Deel1 (100 %)	1
Geen gebreken	1
3132 20 OVERHEADDEUR, ELEKTRISCH 03 Toegang garage/hefbrug	1
Deel1 (100 %)	1
Geen gebreken	1
5111 50 INFRAROOD VERWARMING Tribuneverwarming	1
Deel1 (100 %)	1
Geen gebreken	1
6112 20 VERDEELINRICHTING Verdeelinrichting elektra	1
Deel1 (98 %)	1
Geen gebreken	1
Deel2 (2 %)	2
Bevestiging leiding ondeugdelijk - Begin stadium - Gering gebrek - Lage intensiteit	2
Omschrijving: Verdeelstekker toegepast voor boiler en schrobmachine.	
Oplossing: Aanvullende wandcontactdozen aanbrengen.	
Afbeelding:

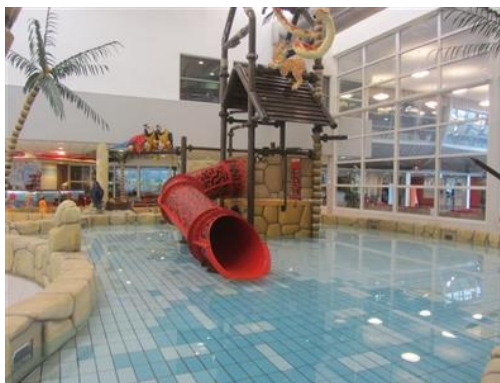
Deel2 (1 %)	2
Bevestiging secundair, manco - Begin stadium - Gering gebrek - Lage intensiteit	2

Omschrijving: Er zijn in het verleden RVS bevestigingsmiddelen in speeltoestellen van het zwembad toegepast.
 Oplossing: Vervang RVS toepassingen.
 Afbeelding:

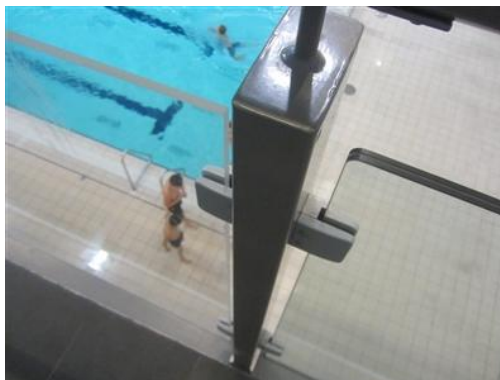
Breuk - Eind stadium - Ernstig gebrek - Hoge intensiteit

Oplossing: Vervangen voor glas.

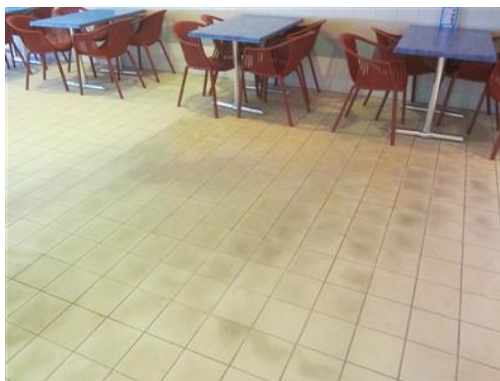
Vuil, aanslag, verkleuring - Gevorderd stadium - Gering gebrek - Midden intensiteit

Omschrijving: Plaatselijk is vuilaanslag zichtbaar en corrosieplekken.

Oplossing: Mogelijk is de vloer door grondige reiniging te herstellen.

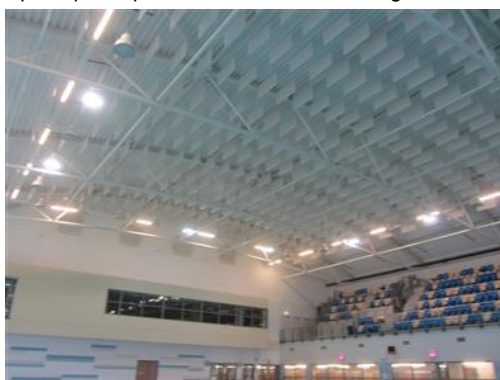
3132 30 ROLDEUR-BUITEN, ELEKTRISCH Transportingang zwembad	1
Deel1 (100 %)	1
Geen gebreken	1
6311 00 VERLICHTING ALGEMEEN Verlichting	2
Deel1 (95 %)	1
Geen gebreken	1
Deel2 (5 %)	4
Defecte lampen - Eind stadion - Gering gebrek - Hoge intensiteit	4

Enkele defecte lampen aanwezig.

Het is aan te raden defecte lampen op een passend moment te vervangen.

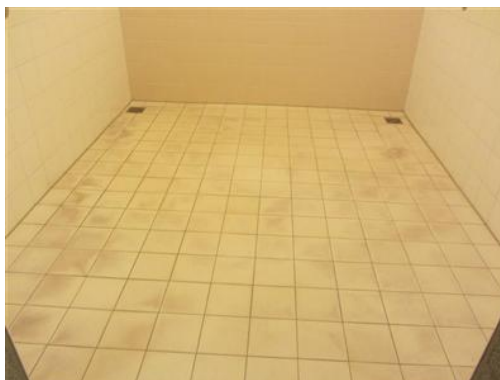
Deel2 (10 %)	3
Vuil, aanslag, verkleuring - Gevorderd stadium - Gering gebrek - Midden intensiteit	3

Omschrijving: Vuilaanslag op tegelvloer zichtbaar.
 Oplossing: Mogelijk door aanvullende schoonmaakwerkzaamheden kan de aanslag worden verwijderd.
 Afbeelding:

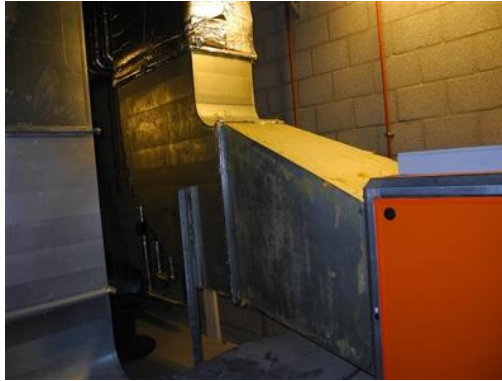
5721 50 LUCHTBEHANDELINGSKAST (LBK) 01 Luchtbehandelkast turnhal	1
Deel1 (95 %)	1
Geen gebreken	1
Deel2 (5 %)	3
Luchtzijdige lekkage van aansluiting en/of kast - Begin stadium - Serieus gebrek - Lage intensiteit	3
Omschrijving:	Bij de opening van de toe- en afvoerlucht van de luchtbehandelkast zijn openingen niet afgedicht. Momenteel is ook de isolatie verwijderd gezien er een koelblok in het toevoer kanaal wordt gebouwd.
Oplossing:	Voor een goede werking dient dit te worden hersteld.
Afbeelding:
