**GEMEENTELIJK MONUMENT****GM-nummer //****Algemene gegevens**

Adres : Merwedestraat 1  
 Postcode, Plaats : 3313 GN Dordrecht  
 Kadastraal : DDT00 I 2321  
 Wijk : Staart  
 Inventarisatie : MIP ZH-NS-271-34

Woonhuis, helft van een gespiegelde, dubbele brugwachterswoning aan de voet van de Prins Hendrikbrug.

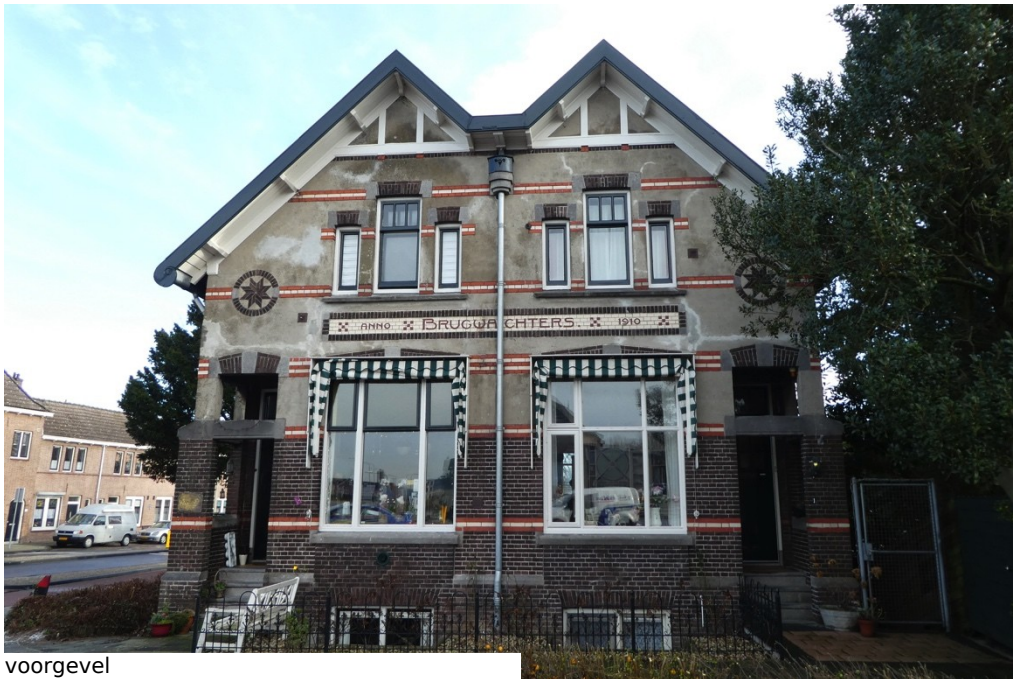
De voorgevel heeft rechts een naar achter gelegen, overdekte entree. Hardstenen treden leiden naar een betegeld bordes. De houten paneeldeur heeft een zesruits bovenpaneel met kathedraalglas en is voorzien van een bovenraam. Links van de deur bevindt zich een groot, gemoderniseerd venster, waarbij de driedeling en de horizontale verdeling gehandhaafd zijn. Op souterrainniveau is een koekoek aangebracht waarin een gemoderniseerd venster. Tussen het venster van de bel-etage en de verdieping staat doorlopend over beide gevels in een tegeltableau van rode belettering op witte steen: "anno-Brugwachters.-1910". Op verdiepingsniveau bevinden zich drie vensters, waarvan de middelste een schuifraam is met een bovenraam, door drie stijlen verdeeld. Rechts, boven de entree, is in het cementwerk siermetselwerk vrijgehouden in de vorm van een ster. In de top van de gevel is een houten vakwerk aangebracht.

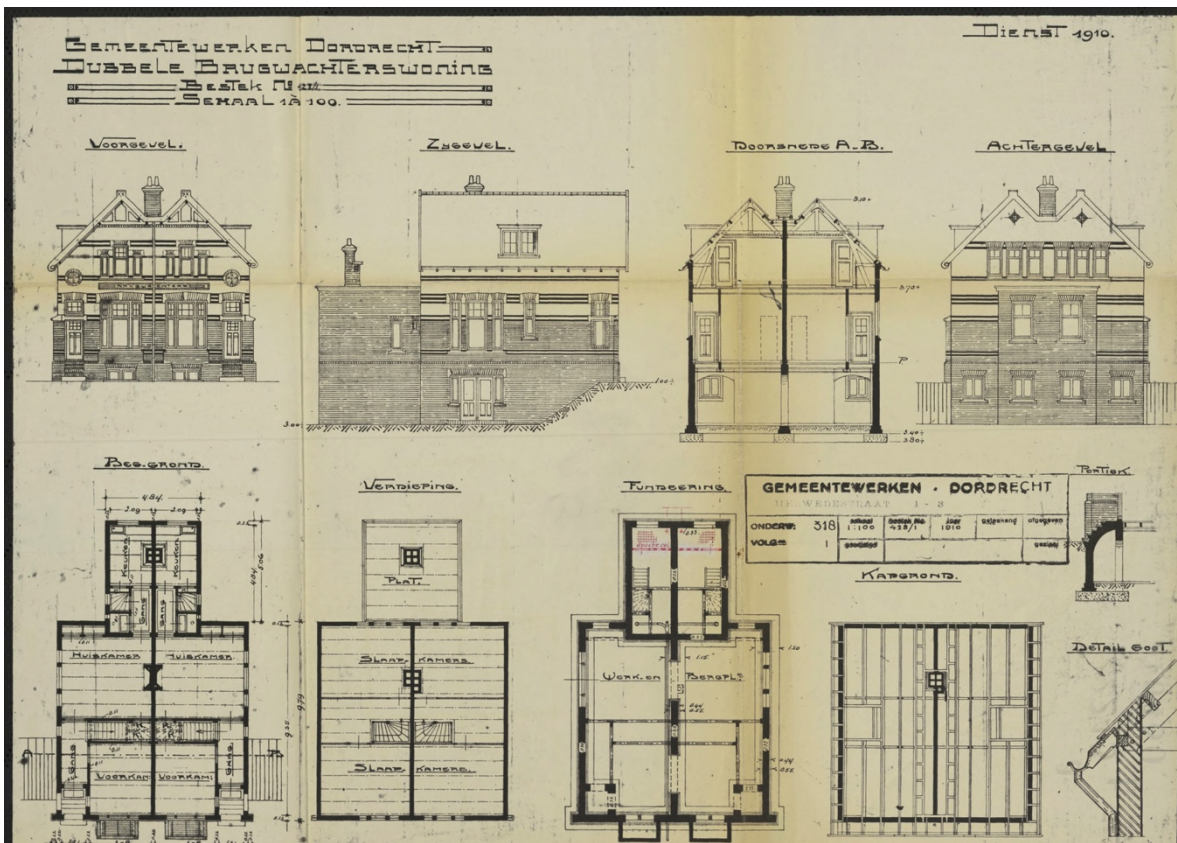
tekening 1910

De brugwachterswoning bestond oorspronkelijk uit een berging/werkplaats op souterrainniveau met daarboven de woning. Deze heeft een voor- en achterkamer, gescheiden door de trap naar de verdieping. In de aanbouw bevindt zich de keuken en de ontsluiting naar het souterrain. Op de verdieping is een overloop met een voor- en achterkamer. Naar de vliering is een vlizotrap aangebracht.
