GEMEENTELIJK MONUMENT**GM-nummer //****Algemene gegevens**

Adres : Merwedestraat 1
Postcode, Plaats : 3313 GN Dordrecht
Kadastraal : DDT00 I 2321
Wijk : Staart
Inventarisatie : MIP ZH-NS-271-34

Bouwjaar / verbouwing : 1910, va 2013
Architect : Gemeentewerken Dordrecht
Opdrachtgever : Gemeente Dordrecht
Oorspronkelijke functie : brugwachterswoning en werkplaats
Huidige functie : woonhuis
Bouwstijl : overgangsarchitectuur

Woonhuis, helft van een gespiegelde, dubbele brugwachterswoning aan de voet van de Prins Hendrikbrug.

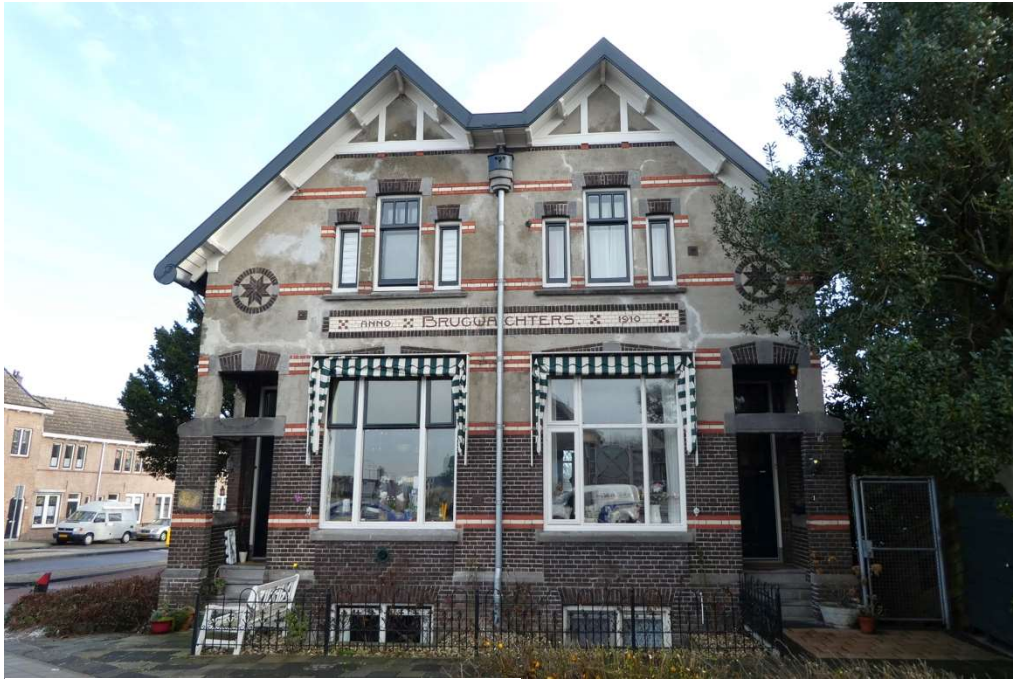
voorgevel

De voorgevel heeft rechts een naar achter gelegen, overdekte entree. Hardstenen treden leiden naar een betegeld bordes. De houten paneeldeur heeft een zesruits bovenpaneel met kathedraalglas en is voorzien van een bovenraam. Links van de deur bevindt zich een groot, gemoderniseerd venster, waarbij de driedeling en de horizontale verdeling gehandhaafd zijn. Op souterrainniveau is een koekoek aangebracht waarin een gemoderniseerd venster. Tussen het venster van de bel-etage en de verdieping staat doorlopend over beide gevels in een tegeltableau van rode belettering op witte steen: "anno-Brugwachters.-1910". Op verdiepingsniveau bevinden zich drie vensters, waarvan de middelste een schuifraam is met een bovenraam, door drie stijlen verdeeld. Rechts, boven de entree, is in het cementwerk siermetselwerk vrijgehouden in de vorm van een ster. In de top van de gevel is een houten vakwerk aangebracht.

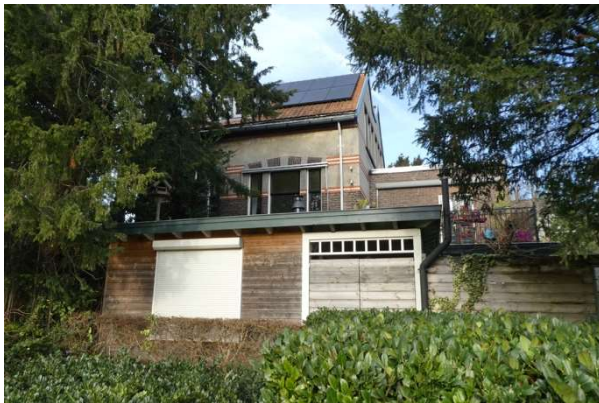
zijgevel

De zijgevel wordt deels aan het zicht onttrokken door de moderne, houten aanbouw. Op het niveau van de bel-etage is rechts een venstergroep met schuiframen zichtbaar, door twee muurdammen verdeeld. In het midden van het dakvlak staat een dakkapel met plat

dak en voorzien van een houten kozijn met twee ramen. Op het dak zijn zonnepanelen aangebracht.

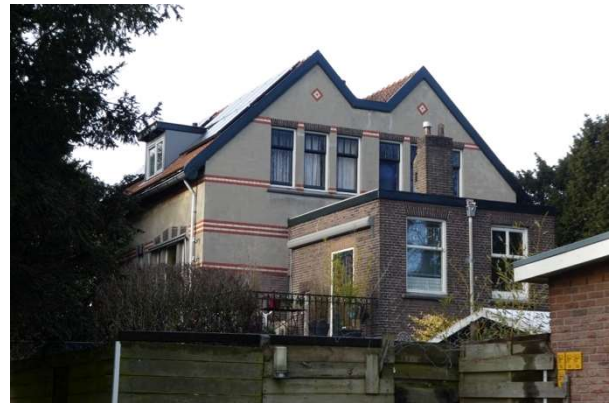
achtergevel

De achtergevel bestaat rechts deels uit de gevel van de gemetselde originele aanbouw over twee bouwlagen. In het midden van het gezamenlijke dak staat een hoge gemetselde schoorsteen. In de gevel bevindt zich een venster met schuifraam met daaronder een kleiner venster. Boven de aanbouw, op verdiepingsniveau, bevinden zich drie vensters met originele schuiframen. In de top is in het cementwerk siermetselwerk in de vorm van een ruit met witte en rode steen.

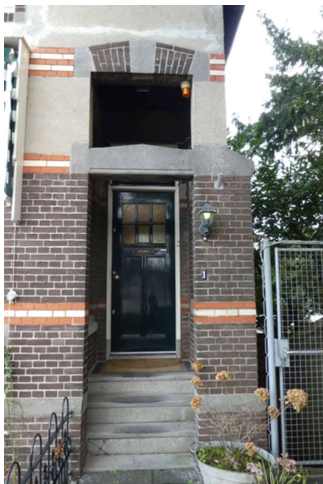
entree

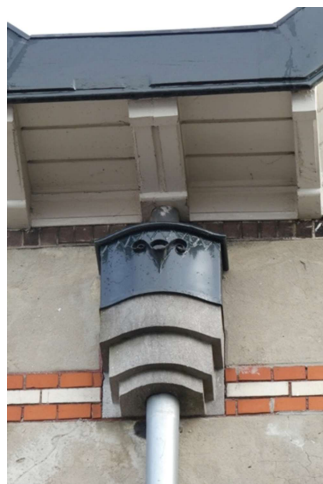
vergaarbak

De gevels zijn gemetseld in een donkerbruine baksteen in kruisverband tot de wisseldorpel van de kozijnen op het niveau van de bel-etage. Sierbanden van rode en witte verblendsteen lopen door over alle gevels ter hoogte van de lateien en de onderdorpels. Vanaf de sierband bij de wisseldorpel zijn de gevels gecementeerd, waarbij siermetselwerk en strekken in het zicht zijn gehouden. Op alle gevels zijn sporen van herstelwerk zichtbaar (2018). De houten kozijnen zijn voorzien van onder- en bovenramen, waarbij van beide woningen de ramen aan de voorzijde op straatniveau gemoderniseerd zijn. Boven deze vensters is een moderne markies gemonteerd. Voor de vensters zijn hardsteen onderdorpels toegepast en hardsteen aanzetstukken ter beëindiging van de strekken. Tussen de daken van beide woningen bevindt zich een hoge gemetselde schoorsteen. Het dak is gedekt met rode Tuile du Nordpannen en eindigt met een licht overstek. Aan de voor- en achterzijde eindigen de houten windveren in een bewerkte krul. De gespiegelde asymmetrische topgevels aan de voorzijde worden in het midden verbonden door een zakgoot met een originele vergaarbaak.

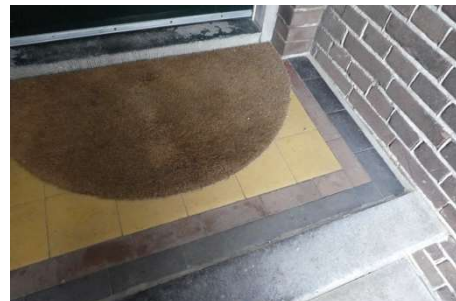
detail bordes
