GEMEENTELIJK MONUMENT**GM-nummer //****Algemene gegevens**

Adres : Merwedestraat 3
Postcode, Plaats : 3313 GN Dordrecht
Kadastraal : DDT00 I 2231
Wijk : Staart
Inventarisatie : MIP ZH-NS-271-34

Bouwjaar / verbouwing : 1910, vanaf 2013
Architect : Gemeentewerken Dordrecht
Opdrachtgever : Gemeente Dordrecht
Oorspronkelijke functie : brugwachterswoning en werkplaats
Huidige functie : woonhuis
Bouwstijl : overgangsarchitectuur

Woonhuis, helft van een gespiegelde, dubbele brugwachterswoning aan de voet van de Prins Hendrikbrug.

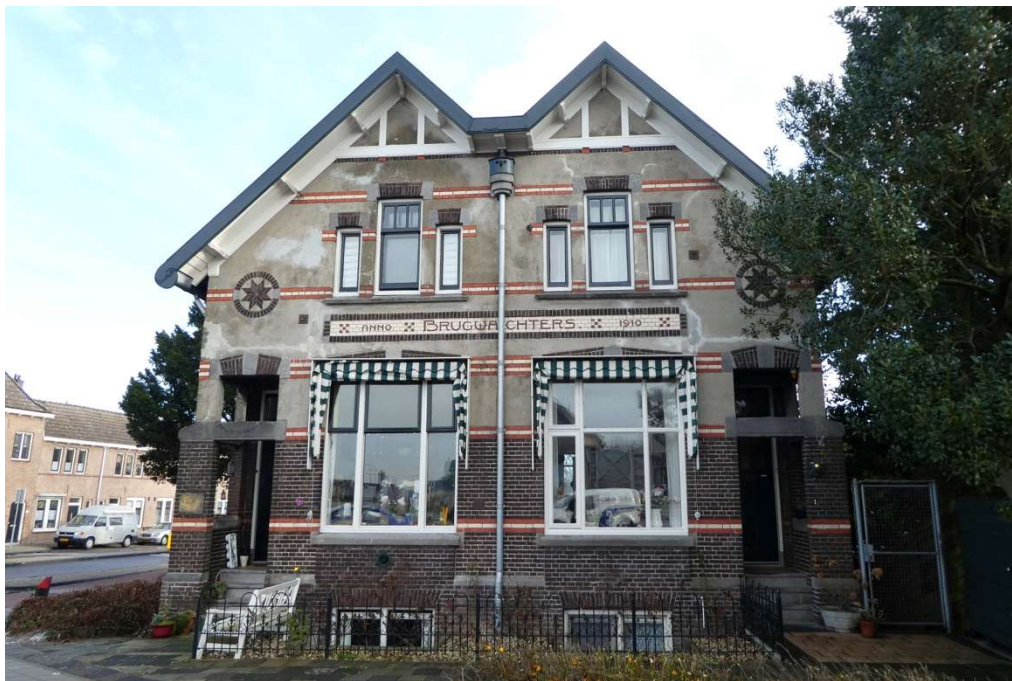
De voorgevel heeft links een naar achter gelegen, overdekte entree. Hardstenen treden leiden naar een betegeld bordes. De houten paneeldeur heeft een zesruits bovenpaneel met kathedraalglas en is voorzien van een bovenraam. Rechts van de deur bevindt zich een groot, gemoderniseerd venster, waarbij de driedeling en de horizontale verdeling gehandhaafd zijn. Op souterrainniveau is een koekoek aangebracht waarin een gemoderniseerd venster. Tussen het venster van de bel-etage en de verdieping staat doorlopend over beide gevels in een tegeltableau van rode belettering op witte steen: "anno-Brugwachters.-1910". Op verdiepingsniveau bevinden zich drie vensters, waarvan de middelste een schuifraam is met een bovenraam, door drie stijlen verdeeld. Links, boven de entree, is in het cementwerk siermetselwerk vrijgehouden in de vorm van een ster. In de top van de gevel is een houten vakwerk aangebracht.

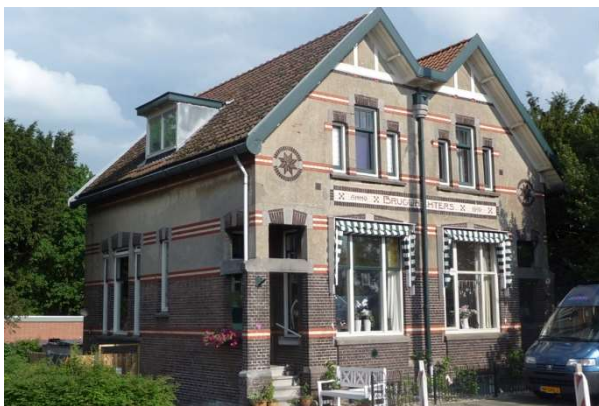
zijgevel (2017)

De zijgevel bestaat links uit een venstergroep met schuiframen, door twee muurdammen verdeeld. In de bovenramen zijn ventilatieroosters aangebracht. Rechts hiervan bevindt zich een smal venster. Geheel rechts is een gevelopening grenzend aan het portiek van

de voordeur. In het midden van het dakvlak staat een dakkapel met plat dak, voorzien van een houten kozijn met gemoderniseerd raam.

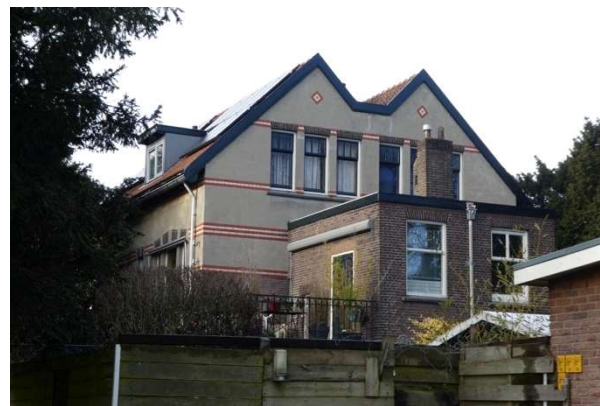
De achtergevel bestaat links uit de gevel van de gemetselde originele aanbouw over twee bouwlagen. In het midden van het gezamenlijke dak staat een hoge gemetselde schoorsteen. In de gevel bevindt zich een venster met schuifraam met daaronder een kleiner venster. Boven de aanbouw, op verdiepingsniveau, bevinden zich drie vensters met originele schuiframen. In de top is in het cementwerk siermetselwerk in de vorm van een ruit met witte en rode steen.

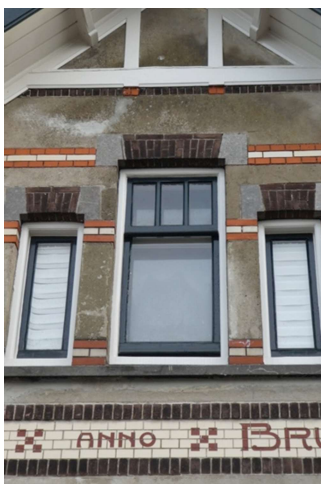
detail voorgevel

De gevels zijn gemetseld in een donkerbruine baksteen in kruisverband tot de wisseldorpel van de kozijnen op het niveau van de bel-etage. Sierbanden van rode en witte verblendsteen lopen door over alle gevels ter hoogte van de lateien en de onderdorpels. Vanaf de sierband bij de wisseldorpel zijn de gevels gecementeerd, waarbij siermetselwerk en strekken in het zicht zijn gehouden. Op alle gevels zijn sporen van herstelwerk zichtbaar (2018). De houten kozijnen zijn voorzien van onder- en bovenramen, waarbij van beide woningen de ramen aan de voorzijde op straatniveau gemoderniseerd zijn. Boven deze vensters is een moderne markies gemonteerd. Voor de vensters zijn hardsteen onderdorpels toegepast en hardsteen aanzetstukken ter beëindiging van de strekken. Tussen de daken van beide woningen bevindt zich een hoge gemetselde schoorsteen. Het dak is gedekt met rode Tuile du Nordpannen en eindigt met een licht overstek. Aan de voor- en achterzijde eindigen de houten windveren in een bewerkte krul. De gespiegelde asymmetrische topgevels aan de voorzijde worden in het midden verbonden door een zakgoot met een originele vergaarbaak.

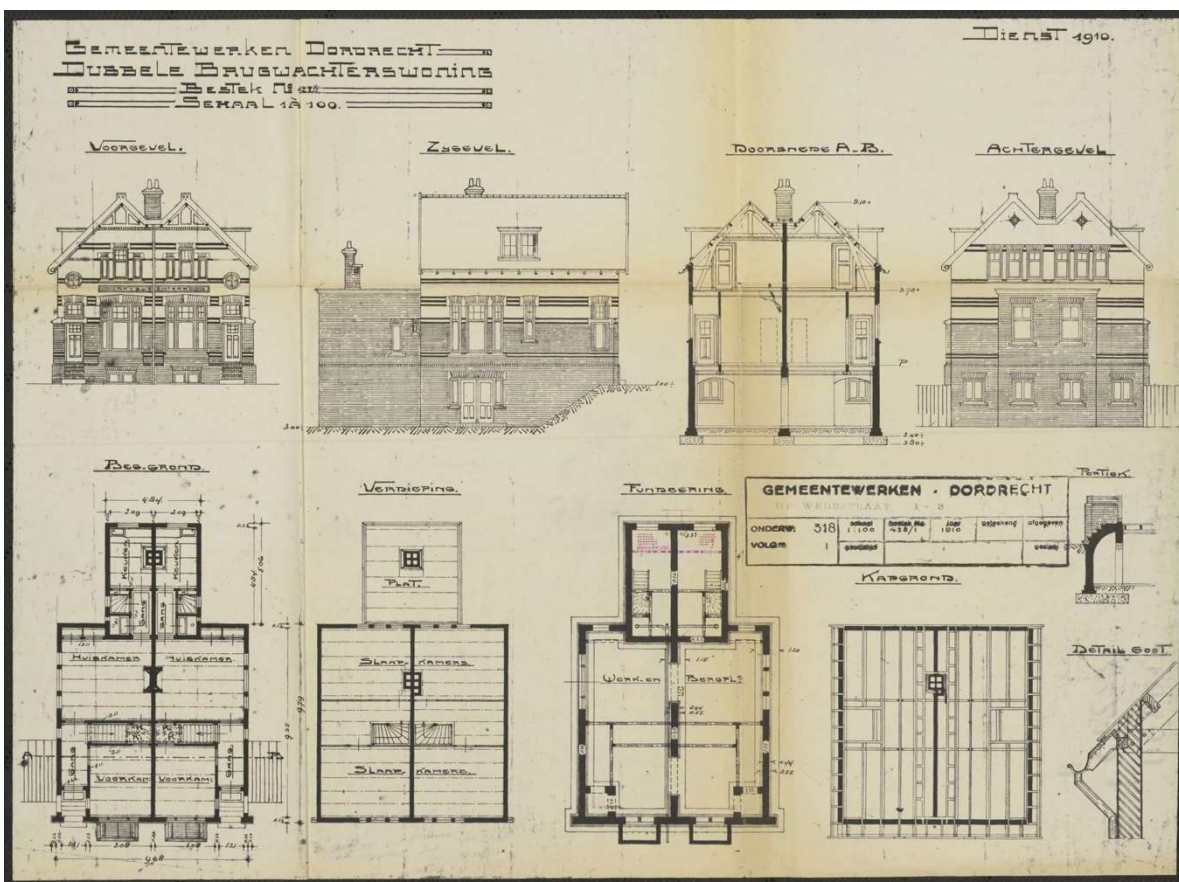
tekening 1910

De eerste bewoners van het gebied waren de brugwachters G.B. den Oever en C. Bothof die met elkaar de dienst afwisselden. In het souterrain was een werkplaats, volgens tekening in open verbinding met de berging in het souterrain van nummer 1. Na het verdwijnen van de functies van het complex, is het souterrain bij de woning getrokken. Sinds 2014 vinden renovatiewerkzaamheden plaats en is aan de achterzijde de woning uitgebreid met een bescheiden aanbouw onder plat dak. Deze valt niet onder de bescherming. Alle ramen op de begane grond zijn voorzien van dubbel glas.

De brugwachterswoning bestond oorspronkelijk uit een berging/werkplaats op souterrainniveau met daarboven de woning. Deze heeft een voor- en achterkamer, gescheiden door de trap naar de verdieping. In de aanbouw bevindt zich de keuken en de ontsluiting naar het souterrain. Op de verdieping is een overloop met een voor- en achterkamer. Naar de vliering is een vlizotrap aangebracht.
