**GEMEENTELIJK MONUMENT****GM-nummer //****Algemene gegevens**

| Adres | : Korte Scheidingsweg 23 |

Vrijstaand herenhuis, bekend als Villa Mariahof, met een brug en een toegangspoort aan de Korte Scheidingsweg. De in 1881 gebouwde rentenierswoning werd in 1914 verbreed en uitgebreid met een serre aan de voorzijde.

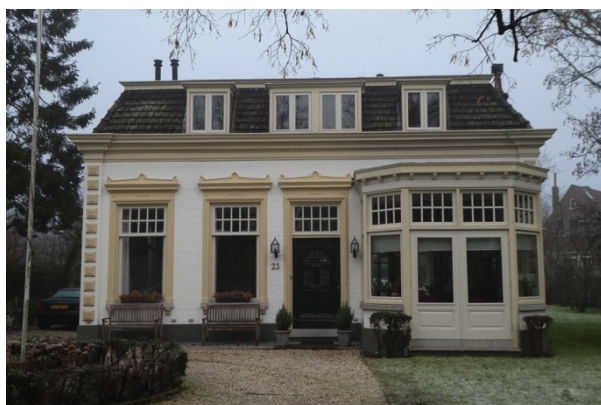
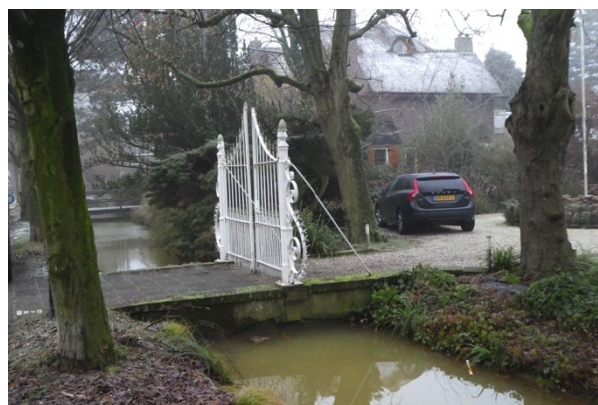
voorgevel  
achtergevel

De voorgevel heeft in het midden de voordeur (1914) met panelen en twee ramen met daarboven een half rond raam voorzien van siersmeedijzeren roosters. Boven de voordeur bevindt zich een tienruits venster, identiek aan de twee bovenramen van de schuiframen links van de deur. In de bovenramen is facetglas aangebracht. De twee vensters en de entree hebben een geprofileerde lijst, aan de bovenzijde eindigend in een bredere lijst en een bekroning. De onderdorpels zijn van hardsteen, bij de vensters rustend op consoles. De gevel heeft links en rechts een pilaster, versierd met blokornamenten en eindigt met een forse kroonlijst. De serre rechts van de voordeur is een vijfzijdige aanbouw onder een plat dak. De vensters zijn uitgevoerd als schuiframen met achtruits bovenramen met in facet geslepen glas en voorzien van een hardstenen dorpel. In het midden bevinden zich twee openslaande deuren naar de voortuin. De onderramen en deuren zijn origineel

De achtergevel bestaat uit een grote achterpui, een achterdeur met bovenraam en rechts een venster met stolpraam en bovenraam. De laatste twee vensteropeningen zijn origineel en licht getoogd. Op het dak is links een dakkapel (later verbreed) en rechts de openslaande deuren naar een klein uitkragend balkon. Tijdens de renovatie is het balkon zoveel mogelijk in de stijl van het huis teruggebracht. De deuren zijn modern. Geheel rechts bevindt zich de achtergevel van de aanbouw (1881) met hierin één deur.

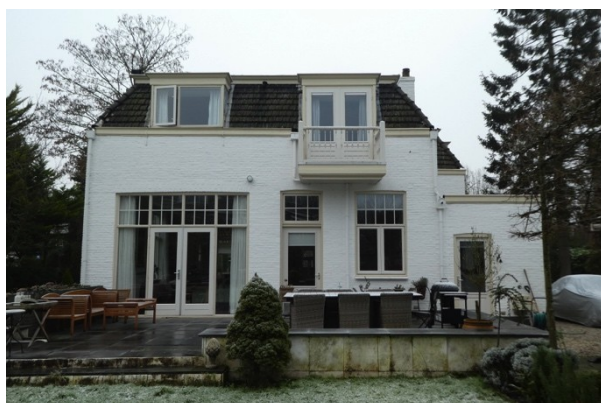
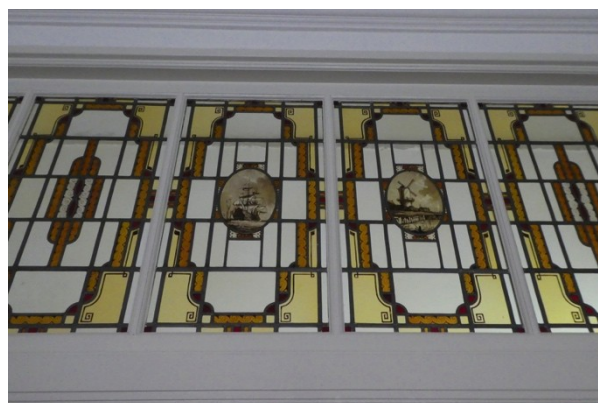
brug met hekwerk  
bovenramen voormalige serre afscheiding

In 1914 werd de villa verbouwd door de nieuwe eigenaar, Jan Krim. Aan de linkerzijde werd de woning in dezelfde bouwstijl uitgebreid met een extra travee voor twee grote slaapkamers, zodat de voordeur in het midden kwam. Aan de voorzijde werd rechts van de deur een serre gebouwd. Met dit nieuwe aanzien kreeg het woonhuis de naam Villa Mariahof, naar de vrouw van Jan Krim. Enkele jaren later, in 1920, werd op de zolder, waar alleen een bodekamer en een kleine slaapkamer was, een grote slaapkamer aan de achterzijde gemaakt met openslaande deuren naar een balkon. In 1924 werd een vergunning aangevraagd voor het scheiden van de voorkamer en de serre middels schuifdeuren.

Het perceel is rondom afgescheiden door een sloot waardoor de villa op een 'eiland' staat. De brug vanaf de Korte Scheidingsweg heeft halverwege een smeedijzeren toegangspoort met hekpalen. Op het perceel staat aan weerszijden van de brug een boom, op oude foto's al zichtbaar. Aan de achterzijde staan enkele opstallen, waaronder de garage uit 1965. Deze vallen niet onder de bescherming.

In 1946 wordt de gemetselde brug hersteld. Er is sprake van oorlogsschade en het gewelf wordt geheel vernieuwd. In 1952 wordt het interieur gewijzigd: van de twee slaapkamers op de begane grond wordt één kamer gemaakt en de alkoven tussen de kasten en-suite worden verwijderd. Op de plattegrond van de zolderverdieping is te zien dat hier inmiddels een badkamer is gerealiseerd in de uitbreiding van 1914.

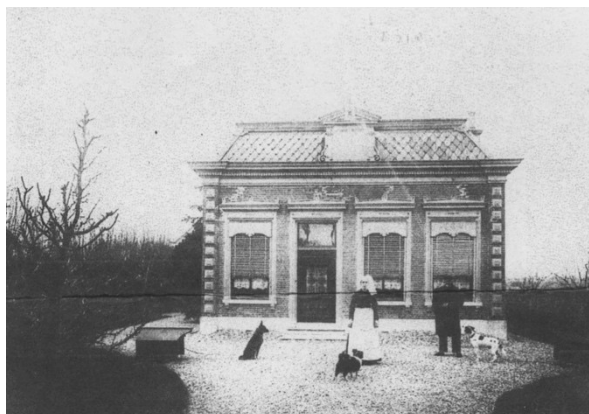
voor 1914

De villa werd gebouwd als rentenierswoning in opdracht van Jillis Herweijer die voordat hij naar Dordrecht verhuisde, de Aloysehoeve aan de Zeedijk bewoonde. De boerderij verkocht hij aan zijn zoon Pieter. Hij verhuisde in 1881 met zijn vrouw en een zoon naar de Korte Scheidingsweg. Later zouden zijn zoons Pieter en Leendert ook twee woningen bouwen aan deze weg (1906 en 1907). Omdat dit de enige bebouwing was tot 1924 stond de weg ook bekend als het 'Herweijerlaantje'.
