## ONDERZOEKSRAPPORT ZWARE METALEN IN VERF

Onderzoek Chroom-6, zware metalen in coating- en/of verflagen.

| Locatie: | Maasstraat 11 te Dordrecht<br>Biesboschhal |
| Datum rapport | 16-12-2024 |

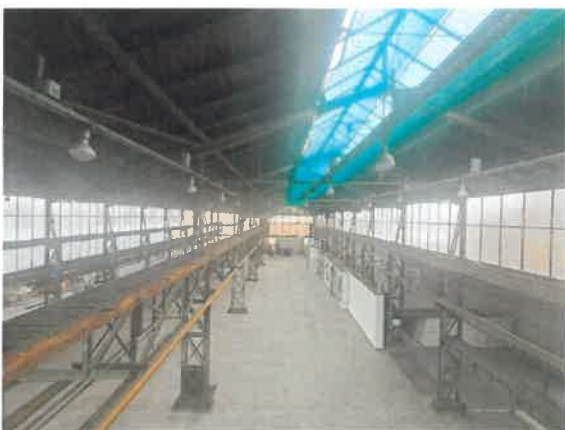
overzicht hal

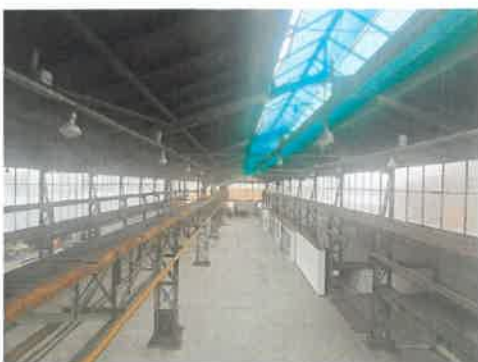
overzicht hal

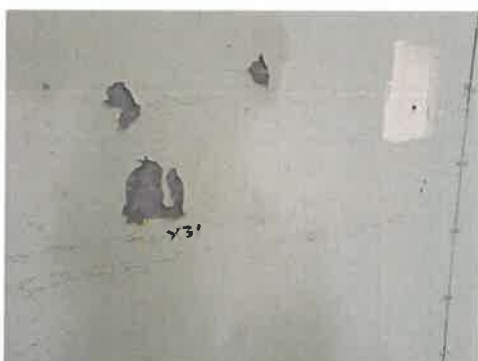
X31, beplating op deur

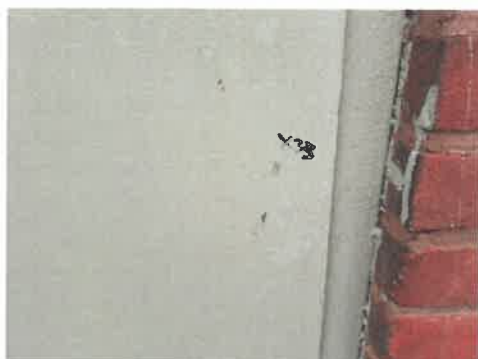
11 Noodtrap Biesboschhal

Noodtrap, locatie X29

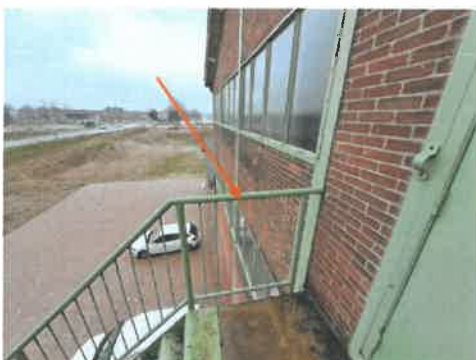
## 12 Leuning noodtrap Biesboschhal

trapleuning, locatie X30
